## Keuringsverslag van een elektrische laagspanning- en zeer lage spanningsinstallatie

NIET CONFORM

Datum keuring: 28/03/2025

Straatnaam Brusselsesteenweg  
Huisnummer 296  
Busnummer A  
Postcode 1730  
Gemeente ASSE  
Land België

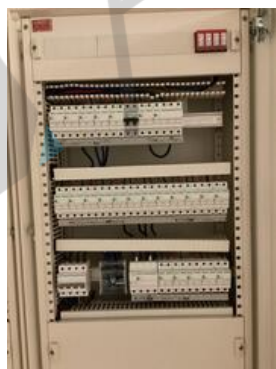
Afbeelding schakel- en verdeelbord:

**Visueel nazicht (algemeen)** NOK  
**Aansluitingen** OK  
**Equipotentiale verbindingen** OK  
**Continuïteit** OK

**Directe aanraking** NOK  
**schema in bijlage door Aceg vzw** NA  
**Doorsnede geleiders** OK  
**Verlichting / toestellen** NVT

**Indirecte aanraking** NOK

- I1.02 Eéndraadschema van de installatie komt niet overeen met de werkelijkheid. (Boek 1 Afdeling 2.12 - 2.13 en 3.1.2 en 9.1.2) Kring 25A?
- I2.02 De waarde van de isolatieweerstand van één of meerdere stroombanen is kleiner dan 0,5M ohm. (Boek 1 Onderafdeling 6.4.5.1.) Kring 3,15,17,23,26

- I6.01 De differentieelschakelaar aan het begin van de huishoudelijke installatie is niet verzegelbaar. (Boek 1 Onderafdeling 4.2.4.3.)
- I8.14 Elektrische leidingen zijn niet ingevoerd, zodat een continue bescherming verzekerd is. (Boek 1 Onderafdeling 5.2.6.1.)

- I8.17 De niet-gebruikte leidingen verwijderen of aan de uiteinden te isoleren. (Boek 1 Onderafdeling 4.2.3.3.b)
- I9.12 Stopcontact(en) moet(en) gekozen en geplaatst worden overeenkomstig de uitwendige invloeden. (Boek 1 Afdeling 5.1.4.)

**De elektrische installatie voldoet niet aan de voorschriften van het KB 08/09/2019 - AREI Boek 1.** Een aanvullend bezoek moet door hetzelfde organisme worden uitgevoerd vóór 28/3/2026. De werken, nodig om de tijdens het controlebezoek vastgestelde inbreuken te doen verdwijnen, moeten zonder vertraging worden uitgevoerd en alle gepaste maatregelen worden genomen opdat, indien de installatie in dienst blijft, deze inbreuken geen gevaar vormen voor de personen of goederen.
