# Asbestinventarisatetest

Sint-Sebastiaansstraat 26/0201, 8400 Oostende

Attestnummer : 20240215-000124.000

**Asbestveilig**

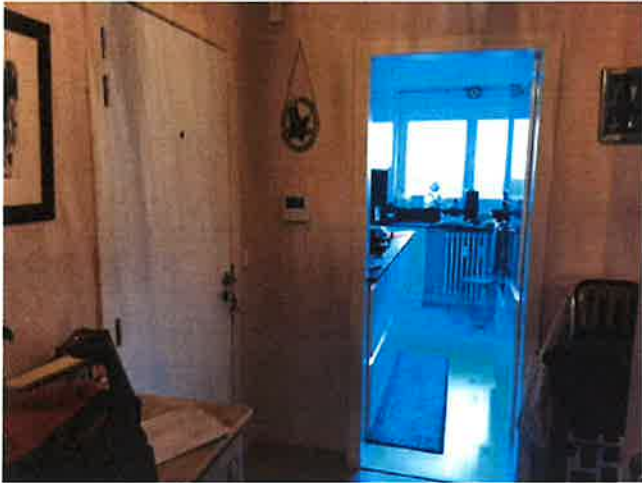
Overzichtsfoto

## Fiche 1: Pleisterwerk muur

Geen asbest

| Beschrijving | Pleisterwerk muur |
| Bindmiddel van materiaal | Gips - kalk |

| Gebondenheid op basis van bindmiddel | Niet-hechtgebonden |
| Hoeveelheid (oppervlakte - dikte - aantal) | • 350,00 m <sup>2</sup> - 1,00 cm - 1 stuk |

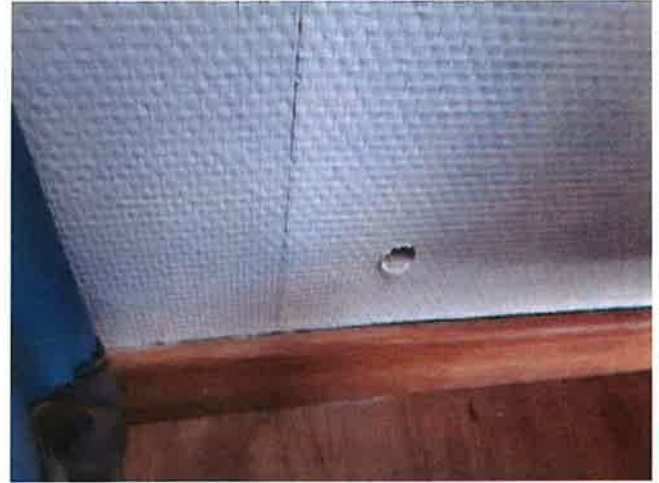
Detailfoto

| # | Type | Referentie | Resultaat |
|---|---|---|---|
| 1.1 | Mengmonster | Mm1 | Geen asbest |
