# Asbestinventarisatetest

Ruggeveldlaan 737/402, 2100 Antwerpen

Attestnummer : 20230621-000366.000

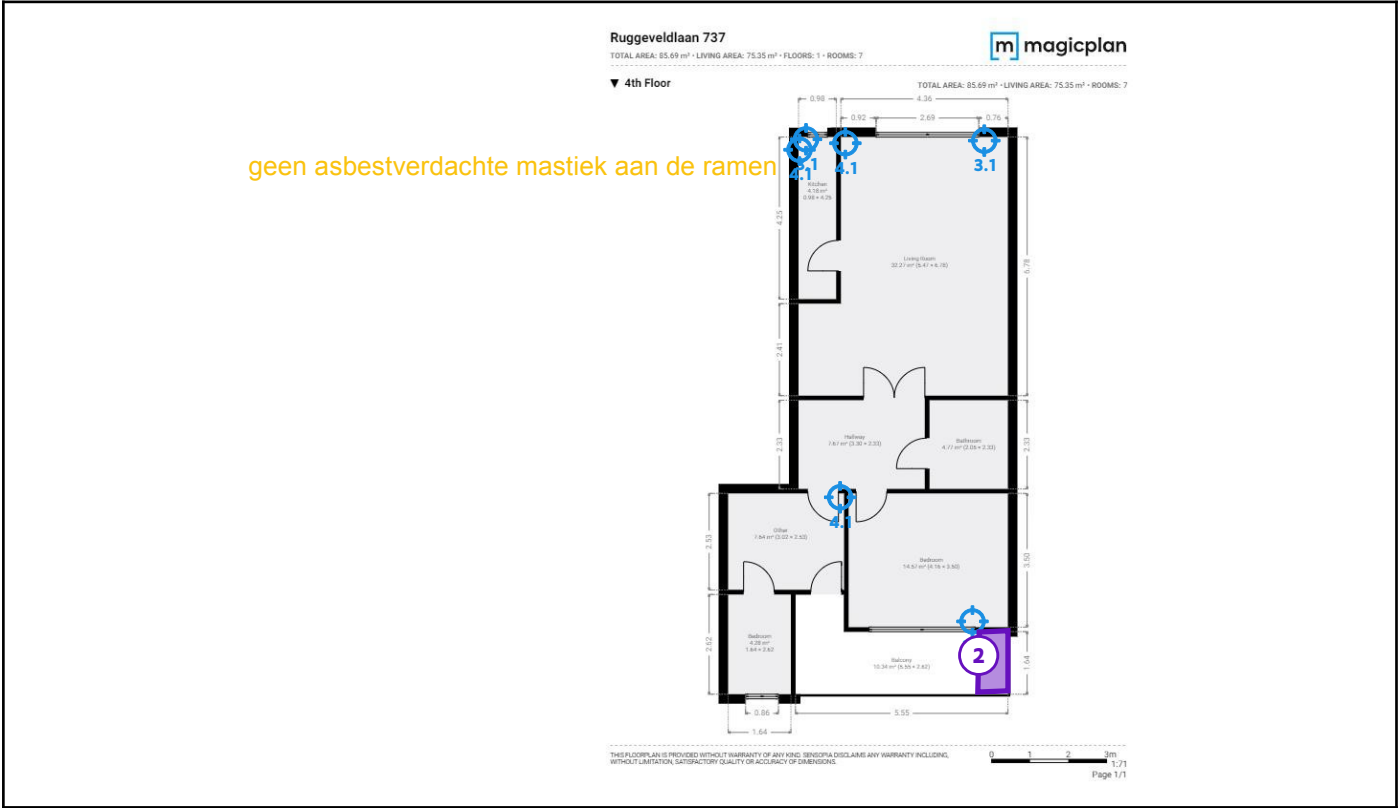
# Plan 1.1: Ruggeveldlaan 737 bus 402 grondplan

| Beschrijving | Type | Actie |
|---|---|---|
| 1. mastiek ramen | Advies | - |
| 2. berging buiten | Advies | - |
| 3. pleisterwerk binnenmuren | Geen asbest | - |
| 3.1 Code: 01 | Mengmonster | - |
| 4. pleisterwerk plafond | Geen asbest | - |
| 4.1 Code: 02 | Mengmonster | - |

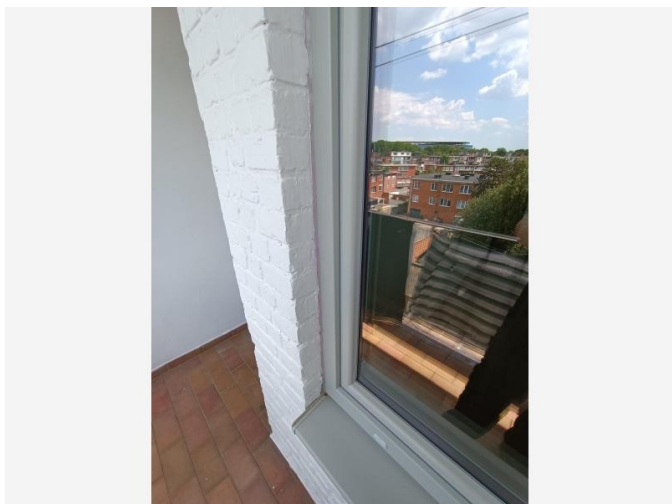
Vrije foto

geen asbestverdachte mastiek rond de ramen

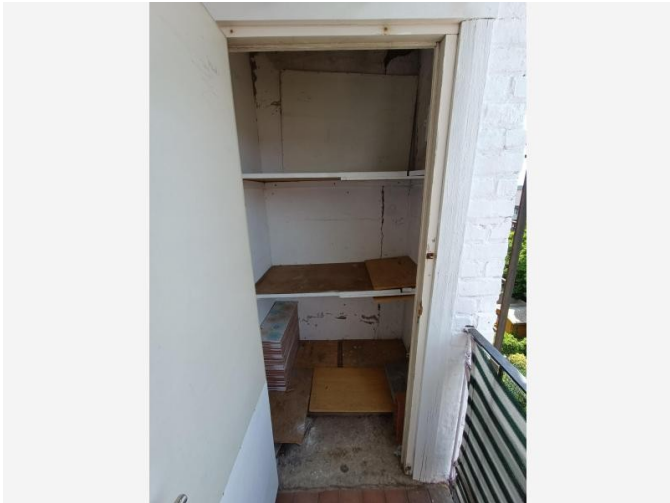
Vrije foto

geen asbestverdachte toepassingen gevonden.

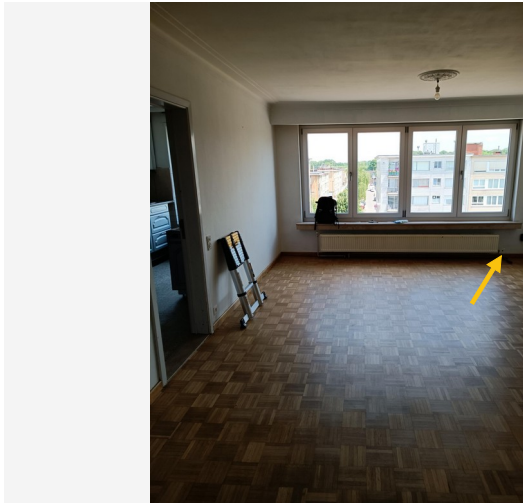
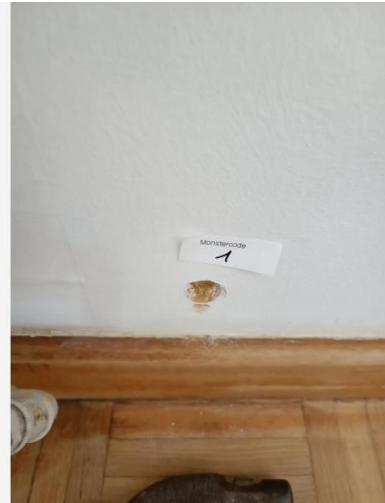
## Fiche 3: pleisterwerk binnenmuren

Geen asbest

Overzichtsfoto

Detailfoto

| # | Type | Referentie | Resultaat |
|---|---|---|---|
| 3.1 | Mengmonster | 01 | Geen asbest |

| Beschrijving | pleisterwerk binnenmuren |
| Bindmiddel van materiaal | Gips - kalk |

| Hoeveelheid (oppervlakte - dikte - aantal) | <ul style="list-style-type: none"> <li>• 128,01 m<sup>2</sup> - 1,00 cm - 1 stuk</li> </ul> |

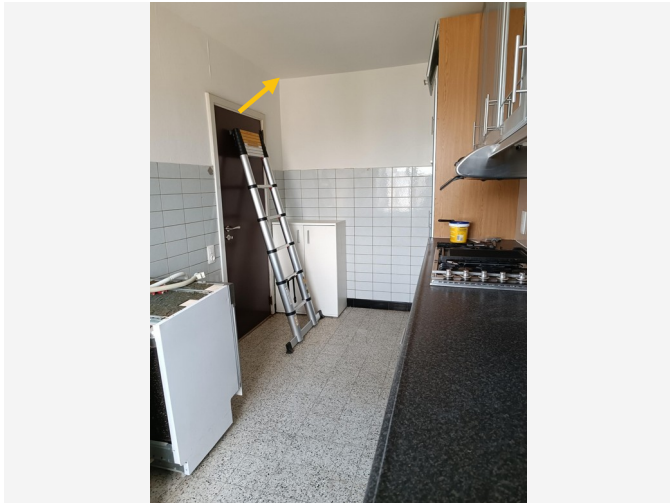
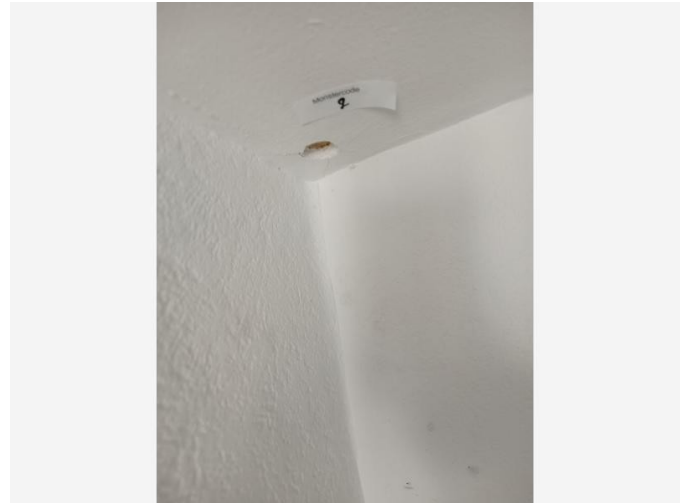
## Fiche 4: pleisterwerk plafond

Geen asbest

Overzichtsfoto

Detailfoto

| # | Type | Referentie | Resultaat |
|---|---|---|---|
| 4.1 | Mengmonster | 02 | Geen asbest |

| Beschrijving | pleisterwerk plafond |
| Bindmiddel van materiaal | Gips - kalk |

| Hoeveelheid (oppervlakte - dikte - aantal) | <ul style="list-style-type: none"> <li>• 85,00 m<sup>2</sup> - 1,00 cm - 1 stuk</li> </ul> |
