# Asbestinventarisatetest

Bergensesteenweg 447, 1600 Sint-Pieters-Leeuw

Attestnummer : 20230510-000302.000

## Zone 1: Hoofdgebouw

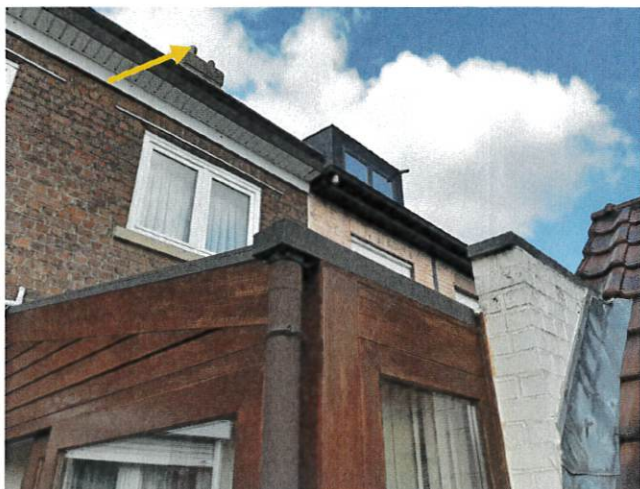
Overzichtsfoto

| Eindbeoordeling materiaalarisico | Laag materiaalarisico en/of verlaagde kans op vezelvrijgave |

| Gebondenheid | Categorie 1: hechtgebonden in oorsprong |
| Asbestsoort (vezeltype) | Crocidoliet aanwezig |
| Asbestconcentratie | Laag (< 50%) |
| Afschermingsgraad van het gehele materiaal | Geheel of deels vrij aan de buitenlucht |
| Toestand van het materiaal | Licht beschadigd, licht verweerd. Intact materiaal type Pical – asbestboard of categorie III 'gebondenheid' |

| Beschrijving | Schouw |

| <b>Omgeving</b> | Buiten |
| <b>Primaire drager</b> | Schuin dak |
| <b>Asbestmateriaal</b> | Rookgaskanaal |
| <b>Bindmiddel van asbestmateriaal</b> | Cement |
| <b>Hoeveelheid (lengte - omtrek - dikte - aantal)</b> | <ul style="list-style-type: none"> <li>• 10,00 m - 47,00 cm - 0,50 cm - 1 stuk</li> </ul> |

Het asbestmateriaal valt onder de mijlpaal van 2034.

Verwijderen

- Zorg voor een veilig beheer. Vermijd het beschadigen van het asbestmateriaal. Controleer de toestand jaarlijks op wijzigingen.

- Eenvoudige handelingen: mag via doe-het-zelf of door werknemer(s) met opleidingsattest eenvoudige handelingen  
Respecteer veiligheidsmaatregelen (Persoonlijke BeschermingsMiddelen).

De te verwijderen materialen dienen bevochtigd of gefixeerd te worden.

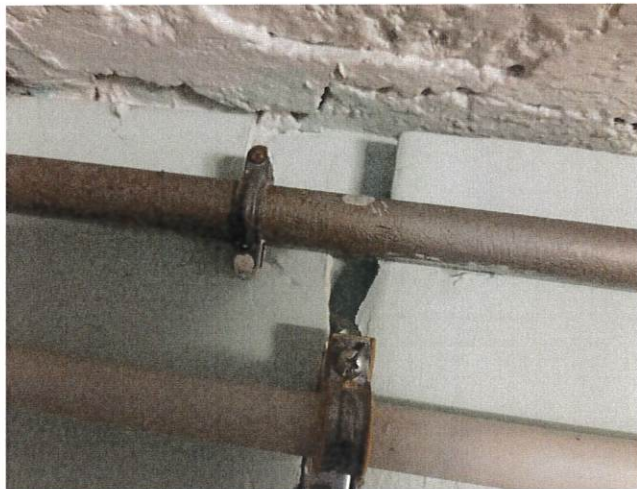
## Fiche 2: Pleisterwerk binnenwanden

Geen asbest

| # | Type | Referentie | Resultaat |
|---|---|---|---|
| 2.1 | Mengmonster | 7682563 | Geen asbest |

| Beschrijving | Pleisterwerk binnenwanden |

| <b>Bindmiddel van materiaal</b> | Gips - kalk |
| <b>Hoeveelheid (oppervlakte - dikte - aantal)</b> | • 161,00 m <sup>2</sup> - 1,00 cm - 1 stuk |
