# Asbestinventarisatetest

Nieuwstraat 1A, 1840 Londerzeel

Attestnummer : 20250707-000425.001

Uitgegeven op : 07.07.2025

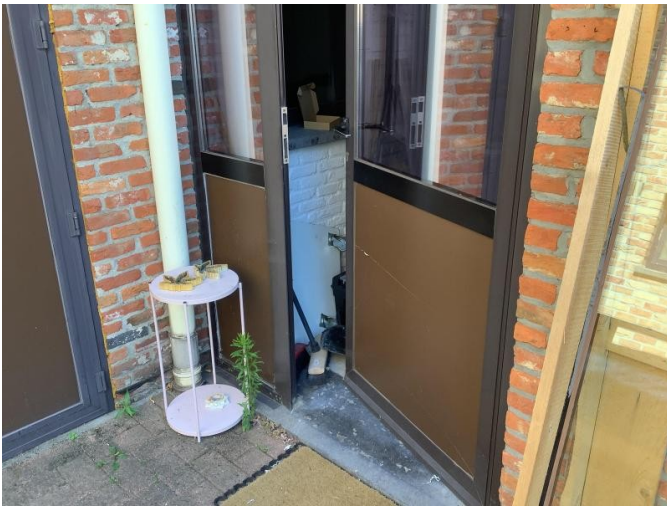
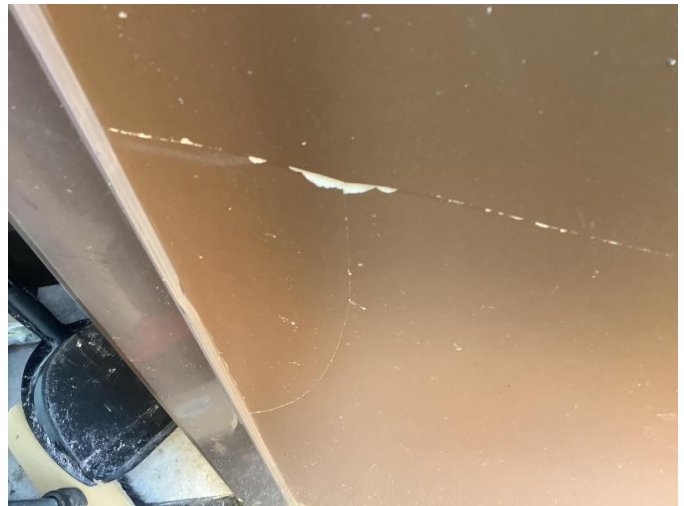
Overzichtsfoto

Detailfoto

| Eindbeoordeling materiaalrisico | Verhoogd materiaalrisico en/of verhoogde kans op vezelvrijgave |

| Asbestsoort (vezeltype) | Crocidoliet aanwezig |
| Toestand van het materiaal | Licht beschadigd, licht verweerd. Intact calciumsilicaatmateriaal of categorie III 'gebondenheid' |

| Beschrijving | Glassal platen in deur garage en zijdeur |
| Asbestmateriaal | Plaat, paneel, tablet - Geëmailleerd, type Glasal |

Het asbestmateriaal valt onder de mijlpaal van 2040.

- Verwijder dit asbestmateriaal zo snel mogelijk. Volg de toestand goed op.

- Eenvoudige handelingen: mag via doe-het-zelf of door werknemer(s) met opleidingsattest eenvoudige handelingen  
Wij adviseren om dit te laten verwijderen door een aannemer.  
De toepassing voor en tijdens het verwijderen steeds goed bevochtigen en/of fixeren.  
Het afval op een correcte manier afvoeren en verpakken.  
Draag steeds een ffp3 mondmasker of een halfgelaatsmasker met P 3 filter.  
Draag een wegwerpoveral , Tyvek Cat III type 5.6.  
Draag steeds wegwerphandschoenen.  
Lees de toelichting beschreven achteraan in het asbestattest.

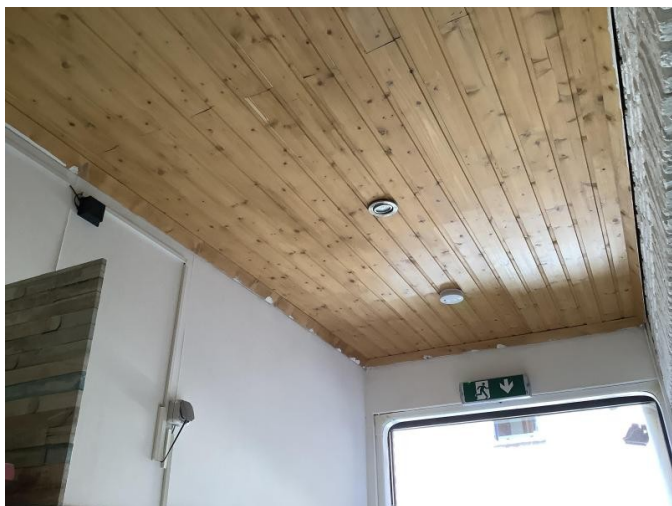
Vrije foto

Alle plafonds zijn valse plafonds in gipskartonplaten of houten planchetten.

Mogelijks zit hier pleisterwerk onder, maar dit is niet vast te stellen.

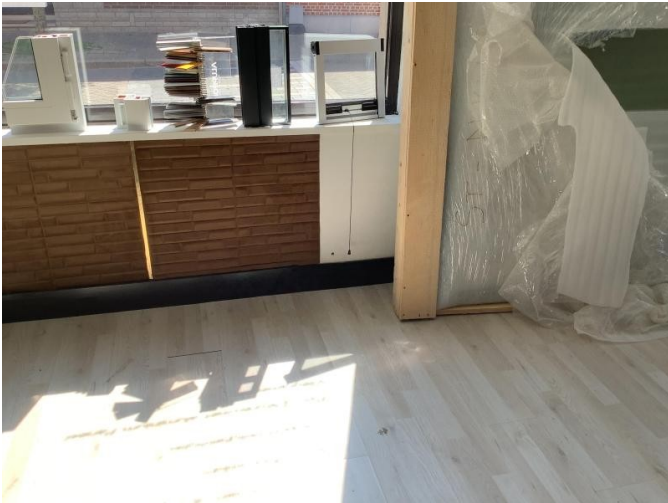
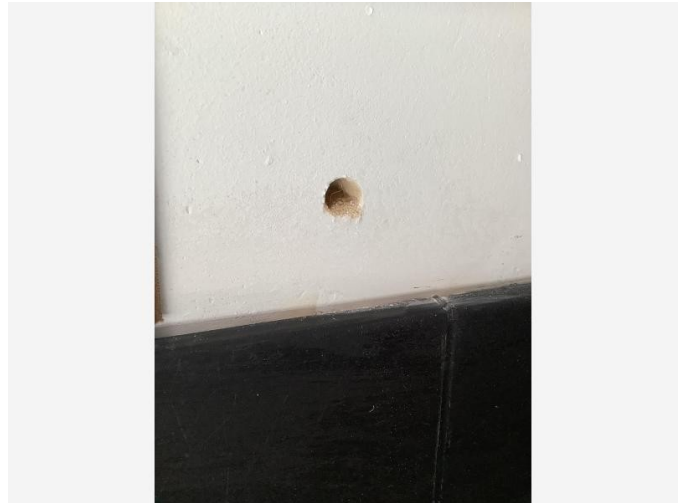
## Fiche 3: Binnenmuren pleister

Overzichtsfoto

Detailfoto

Geen asbest

| # | Type | Referentie | Resultaat |
|---|---|---|---|
| 3.1 | Mengmonster | 47493/01 | Geen asbest |
