# Asbestinventarisatetest

Nieuwstraat 1A/101, 1840 Londerzeel

Attestnummer : 20250624-000233.000

Uitgegeven op : 24.06.2025

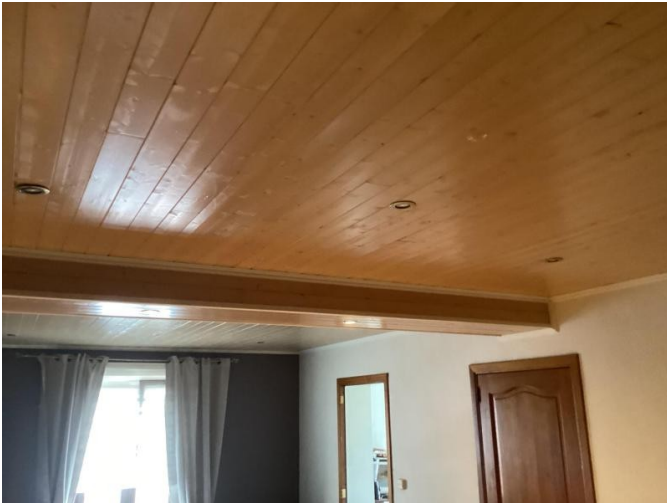
Vrije foto

Alle plafonds zijn valse plafonds waardoor ik niet weet wat hierachter zit. Hierdoor kunnen er eventueel verdachte materialen achter zitten.

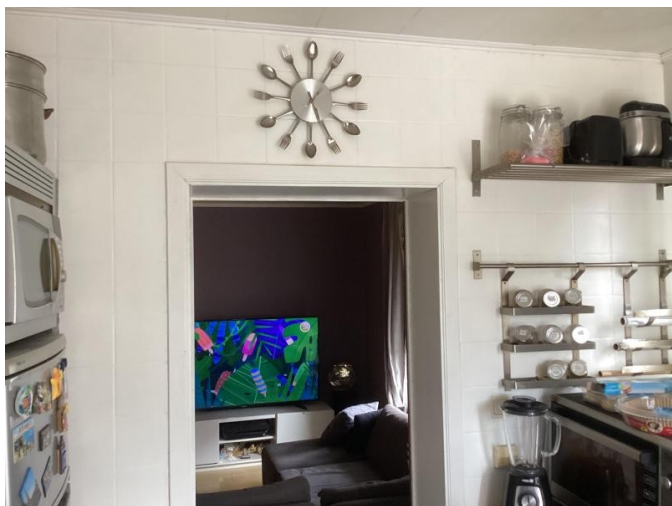
Vrije foto

Sommige muren zijn valse muren of betegeld waardoor ik niet weet wat hierachter zit. Hier kunnen eventueel verdachte materialen achter zitten.

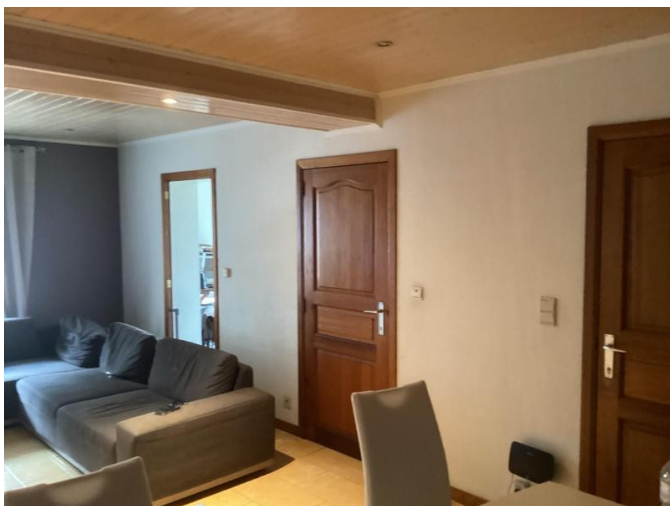
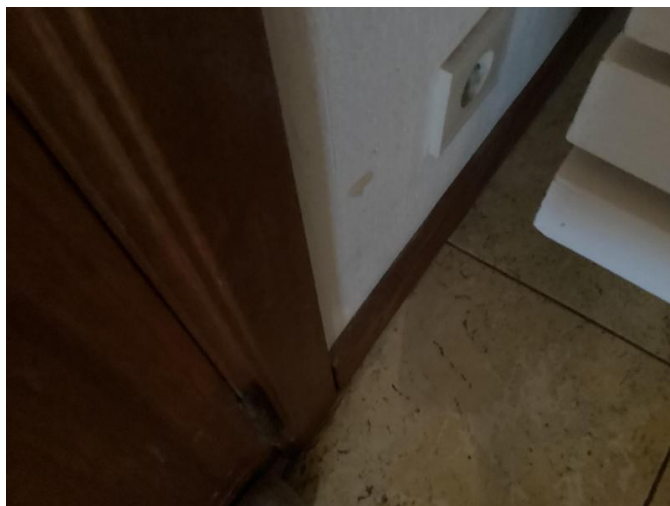
## Fiche 3: Pleisterwerk muren

Geen asbest

| # | Type | Referentie | Resultaat |
|---|---|---|---|
| 3.1 | Mengmonster | 47493/01 | Geen asbest |

| Bindmiddel van materiaal | Gips - kalk |
| Gebondenheid op basis van bindmiddel | Niet-hechtgebonden |
| Hoeveelheid (oppervlakte - dikte - aantal) | • 250,00 m <sup>2</sup> - 1,00 cm - 1 stuk |

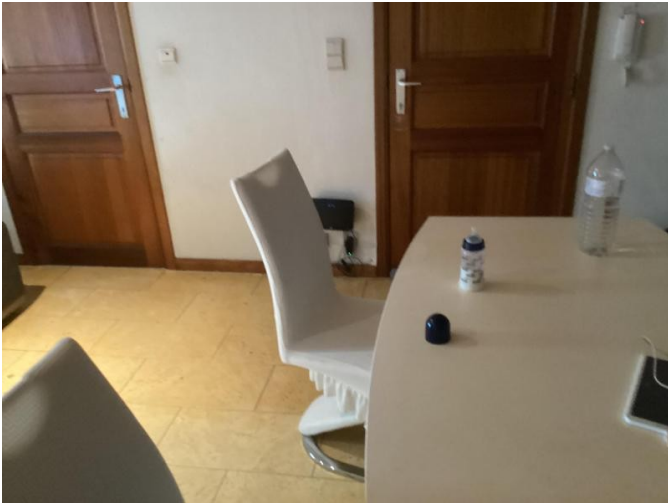
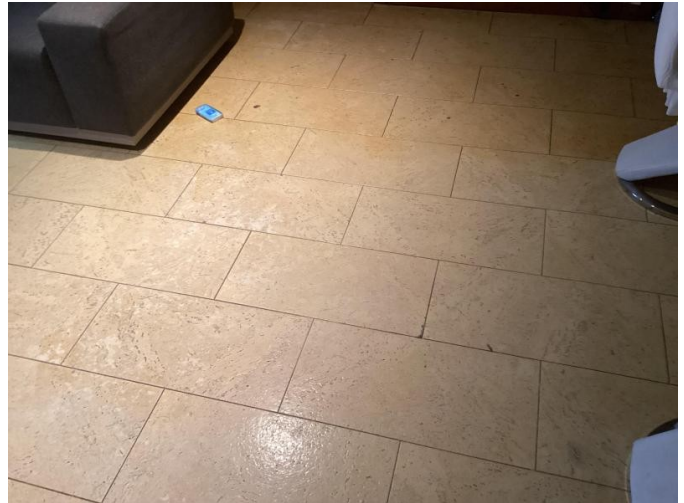
## Fiche 4: Vloerbekleding

Geen asbest

| # | Type | Referentie | Resultaat |
|---|---|---|---|
| 4.1 | Puntmonster | 47493/02 | Geen asbest |

| Bindmiddel van materiaal | Kunststof of -hars |
| Gebondenheid op basis van bindmiddel | Hecht |
| Hoeveelheid (oppervlakte - dikte - aantal) | • 79,00 m <sup>2</sup> - 1,00 cm - 1 stuk |
