# Asbestinventarisatetest

Nieuwstraat 1A/102, 1840 Londerzeel

Attestnummer : 20250615-000079.000

Uitgegeven op : 15.06.2025

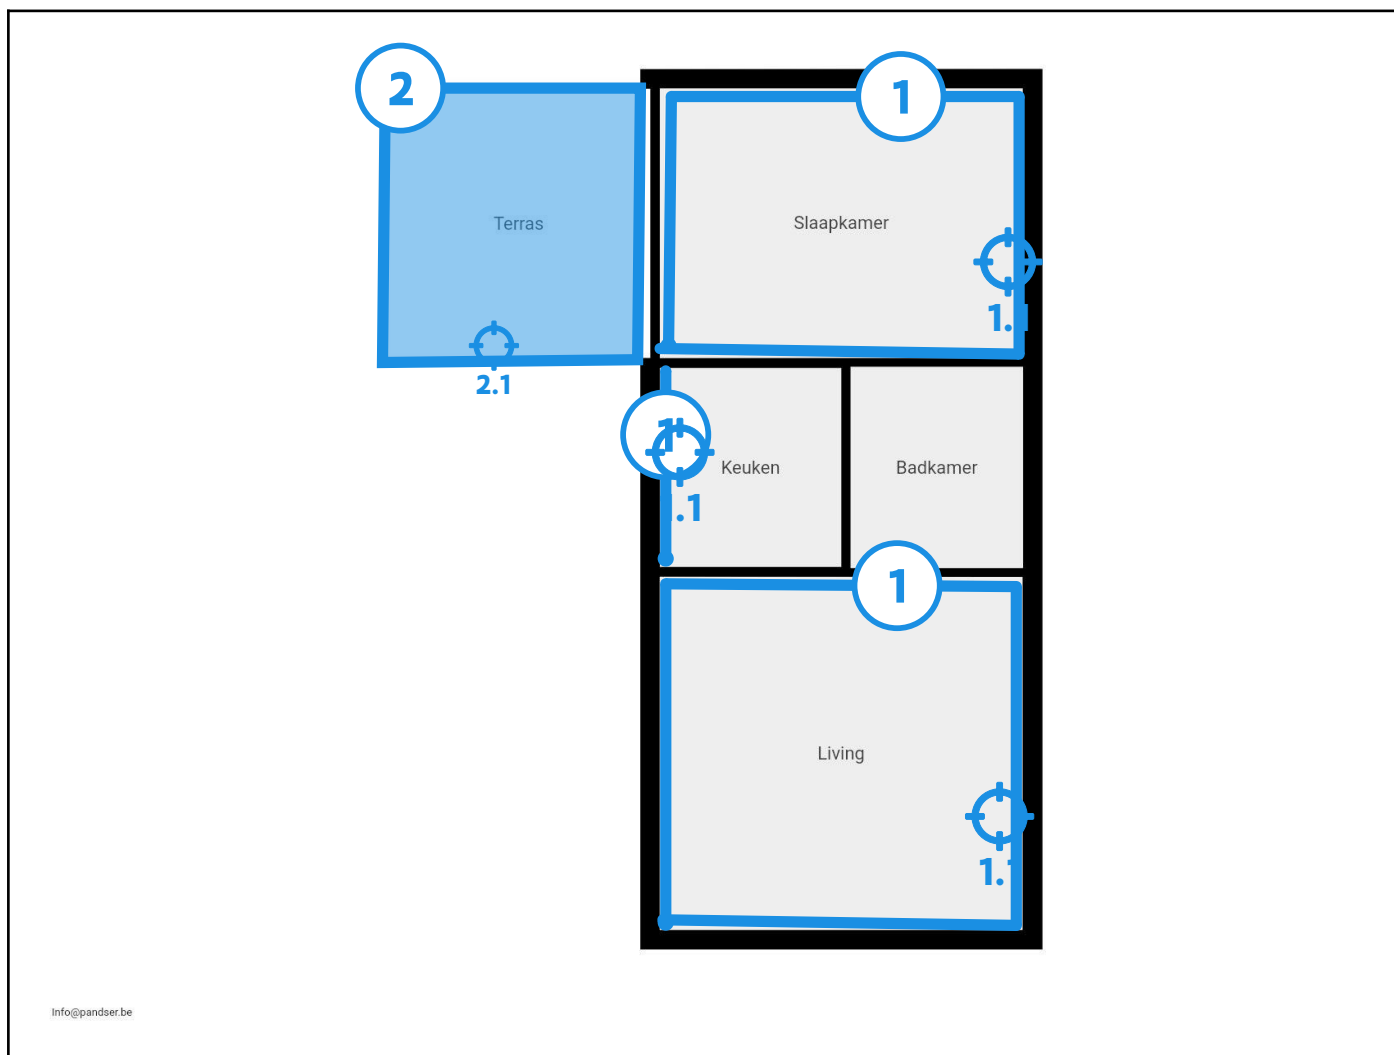
## Plan 1.1: Plattegrond app 102

| Beschrijving | Type | Actie |
|---|---|---|
| 1. Pleister muren | Geen asbest | - |
| 1.1 Code: 060625C1 | Mengmonster | - |
| 2. Roofing | Geen asbest | - |
| 2.1 Code: 060625C2 | Puntmonster | - |

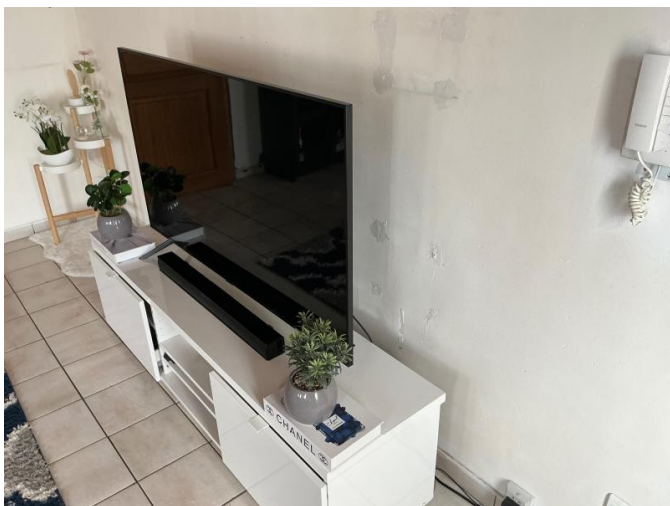
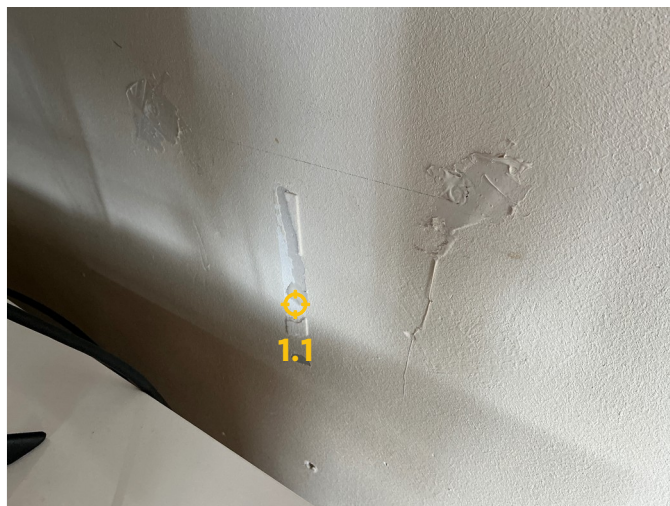
## Fiche 1: Pleister muren

Geen asbest

Overzichtsfoto

Detailfoto

| # | Type | Referentie | Resultaat |
|---|---|---|---|
| 1.1 | Mengmonster | 060625C1 | Geen asbest |

| Beschrijving | Pleister muren |
| Omgeving | Binnen |
| Primaire drager | Binnenwand |
| Bindmiddel van materiaal | Gips - kalk |
| Gebondenheid op basis van bindmiddel | Niet-hechtgebonden |
| Hoeveelheid (oppervlakte - dikte - aantal) | • 86,00 m <sup>2</sup> - 1,00 cm - 1 stuk |
