# Asbestinventarisatetest

Wijngaardstraat 38/1, 9470 Denderleeuw

Attestnummer : 20241104-000360.000

Uitgegeven op : 04.11.2024

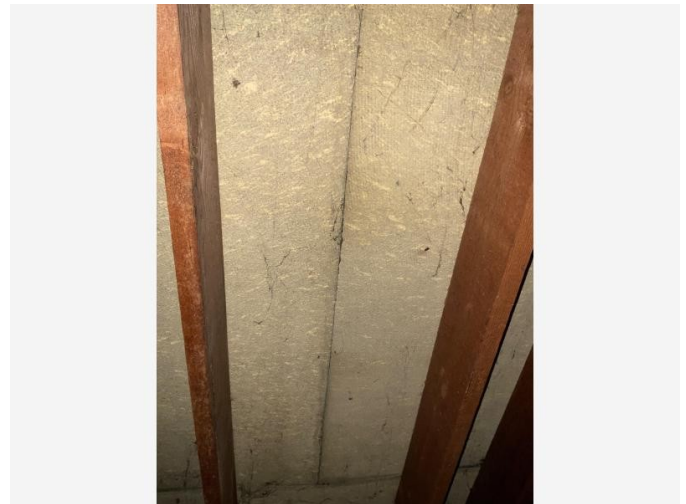
Overzichtsfoto

| Eindbeoordeling materiaalrisico | Zeer laag materiaalrisico en/of zeer lage kans op vezelvrijgave |

| Gebondenheid | Categorie 1: hechtgebonden in oorsprong |
| Asbestsoort (vezeltype) | Crocidoliet aanwezig |
| Asbestconcentratie | Laag (< 50%) |
| Afschermingsgraad van het gehele materiaal | Stootvaste afscherming of omkasting |
| Toestand van het materiaal | Licht beschadigd, licht verweerd. Intact calciumsilicaatmateriaal of categorie III 'gebondenheid' |

| Beschrijving | menuiserite onderdak |
| Asbestmateriaal | Plaat, paneel, tablet - Type Menuiserite |
| Hoeveelheid (oppervlakte - dikte - aantal) | <ul style="list-style-type: none"><li>• 90,01 m<sup>2</sup> - 0,30 cm - 1 stuk</li></ul> |

Het asbestmateriaal valt onder de mijlpaal van 2040.

Zorgvuldig beheren

- Zorg voor een veilig beheer. Vermijd het beschadigen van het asbestmateriaal. Controleer de toestand jaarlijks op wijzigingen.
- Zorg voor een veilig beheer en verwijder dit asbestmateriaal wanneer het bij werken eenvoudig bereikbaar wordt. Controleer de toestand jaarlijks op wijzigingen.

- Eenvoudige handelingen: mag via doe-het-zelf of door werknemer(s) met opleidingsattest eenvoudige handelingen  
Menuiserie onderdak is eenvoudig te verwijderen door de platen los te schroeven of de nagels te verwijderen. De platen mogen -tijdens het proces niet gebroken worden. Gebruik geen sneldraaiend gereedschap om deze toepassing te verwijderen zoals slijpschijven en breekhamers.
