# Asbestinventarisatetest

Wijngaardstraat 38, 9470 Denderleeuw

Attestnummer : 20241104-000362.000

**Asbestveilig** (maar mogelijk niet asbestvrij)

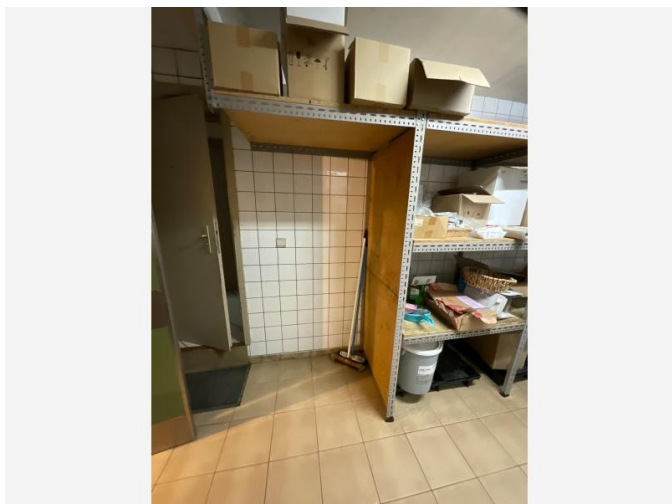
Vrije foto

Achter de tegels bevindt zich faiancelijm. Deze moet volgens het IP verplicht bemonsterd worden. Tijdens de inspectie heeft de inspecteur geen faiancelijm aangetroffen, maar heeft hij wel een sterk vermoeden dat zich deze achter de tegels bevindt. Let op bij werken aan deze plaatsen. Faiancelijm kon vroeger asbesthoudend zijn. Een bijkomend onderzoek is aangeraden indien er werken gepland zijn.

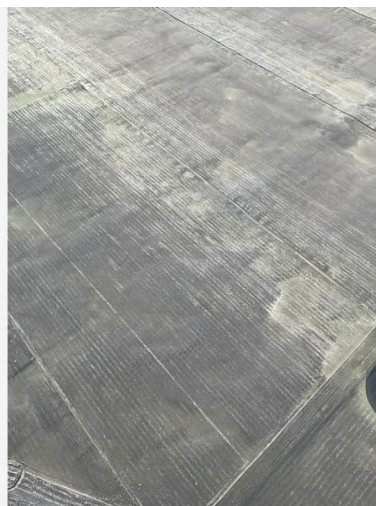
## Fiche 3: roofing dak

### Conclusie

Geen asbest

| # | Type | Referentie | Resultaat |
|---|---|---|---|
| 3.1 | Puntmonster | mm03 | Geen asbest |

| Beschrijving | roofing dak |
| Bindmiddel van materiaal | Bitumen (roofing, teer, asfalt) |
| Gebondenheid op basis van bindmiddel | Hecht |
| Hoeveelheid (oppervlakte - aantal) | • 35,01 m <sup>2</sup> - 1 stuk |
