Keuringsverslag van een elektrische laagspanning- en zeer lage spanningsinstallatie

NIET CONFORM

| <b>Aard onderzoek:</b> | Controlebezoek van een oude huishoudelijke elektrische installatie van een wooneenheid bij verkoop op vraag van de verkoper volgens (KB 08/09/2019) - AREI Boek 1- 8.4.2. en 8.2.1. en 4.2.4.3. | | |

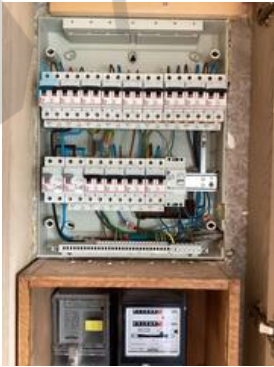
Afbeelding schakel- en verdeelbord:

| Aantal kringen | Curve | Bescherming IN (A) | (andere) | P | Sectie (mm²) |
|---|---|---|---|---|---|
| Visueel nazicht (algemeen) | NOK | Directe aanraking | OK | Indirecte aanraking | NOK |

- I9.03 De verbindingen dienen verwezenlijkt te worden in borden, verbindings- of aftakdozen, aan de klemmen van schakelaars, contactdozen of verlichtingsarmaturen. (Boek 1 Onderafdeling 5.2.6.1.)

- I5.13 De nominale spanning dient duidelijk vermeld te worden op een oordeelkundig gekozen plaats. (Boek 1 Onderafdeling 3.1.3.3.)
- I6.01 Een verzegelbare differentieelstroombeschermingsinrichting dient geplaatst te worden aan het begin van de installatie. (Boek 1 Onderafdeling 4.2.4.3.)
