# Asbestinventarisatetest

Ophemstraat 44, 9400 Ninove

Attestnummer : **20230822-000324.000**

Uitgegeven op : **22.08.2023**

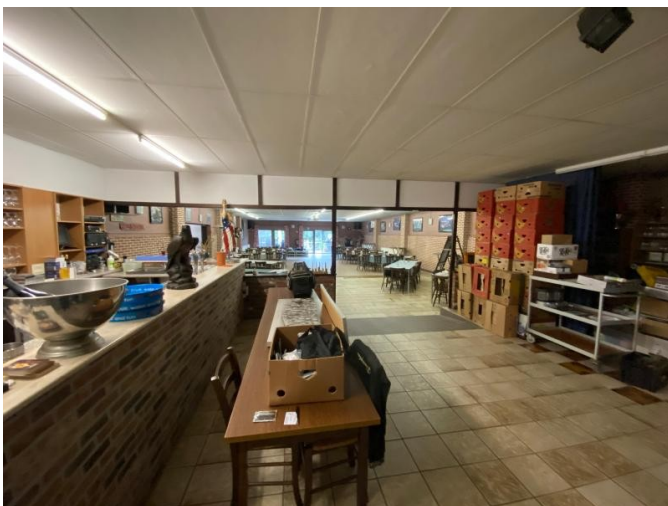
Situeringsfoto

**Reden:** Er is geen volledige risicobeoordeling mogelijk

**Uitleg van de asbestdeskundige:** De plafondplaten in de feestzaal en de aansluitende bergingsruimte liggen geklemd in het basisstructuur. Hierdoor is het zonder schade niet mogelijk om de ruimte achter de plafondplaten te inspecteren. Deze ruimte blijft bij eventuele latere verbouwingen van of verwijdering van de plafondplaten te verifiëren. De plafondplaten zelf zijn aangebracht na een verbouwing in 2003 en bestaan uit minerale glasvezel wol.

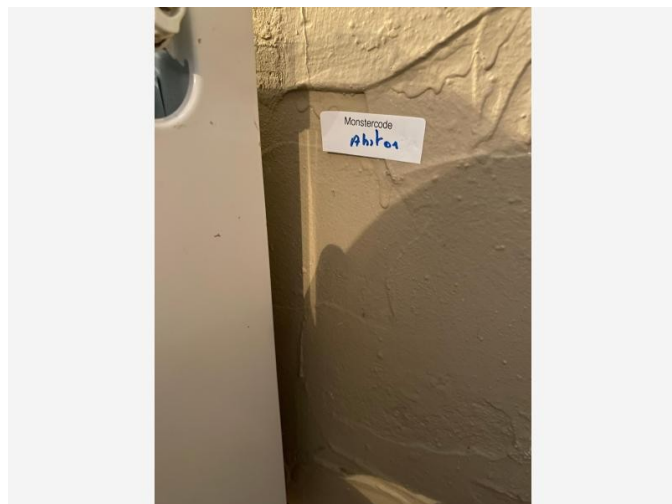
## Fiche 4: Muurpleister

Geen asbest

| # | Type | Referentie | Resultaat |
|---|---|---|---|
| 4.1 | Mengmonster | Ahst01 | Geen asbest |

| Bindmiddel van materiaal | Gips - kalk |
| Hoeveelheid (oppervlakte - dikte - aantal) | <ul style="list-style-type: none"> <li>• 451,50 m<sup>2</sup> - 0,50 cm - 1 stuk</li> </ul> |
