## Keuringsverslag van een elektrische laagspanning- en zeer lage spanningsinstallatie

Datum keuring: 28/07/2025

Straatnaam Oudestraat  
Huisnummer 18  
Busnummer A  
Postcode 3960  
Gemeente Bree  
Land België

Controlebezoek van een huishoudelijke installatie volgens (KB 08/09/2019) - AREI Boek 1- 6.5. en 4.2.4.3.

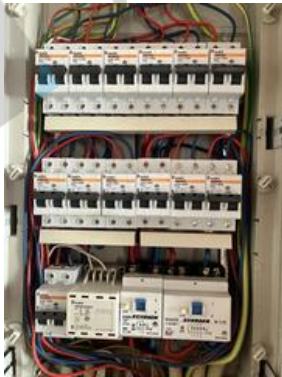
Afbeelding schakel- en verdeelbord:

- Stopcontact in berging naast plaats wasmachine en droogkast
- Nu staat een automaat van 32A direct na de kWh teller en voor de hoofddifferentieel
- Bijkomende differentieel van 30mA is In 25A ipv 40A
