# Asbestinventarisatetest

Scheidingstraat 10/002, 2610 Antwerpen

Attestnummer : **20241209-000080.000**

Uitgegeven op : **09.12.2024**

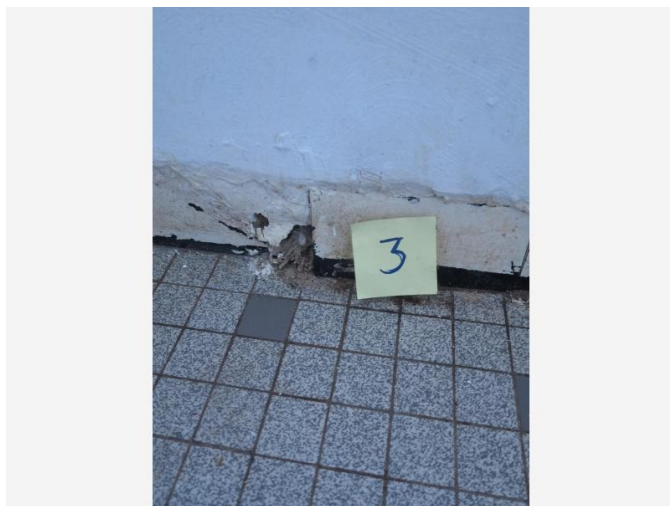
## Fiche 2: Pleisterwerk muren

Geen asbest

| # | Type | Referentie | Resultaat |
|---|---|---|---|
| 2.1 | Mengmonster | 3 | Geen asbest |

| Beschrijving | Pleisterwerk muren |
| Bindmiddel van materiaal | Gips - kalk |
| Gebondenheid op basis van bindmiddel | Niet-hechtgebonden |
| Hoeveelheid (oppervlakte - dikte - aantal) | • 228,00 m <sup>2</sup> - 0,50 cm - 1 stuk |
