# Asbestinventarisatetest

Distellaan 8/0103, 8434 Middelkerke

Attestnummer : **20250213-000097.000**

Uitgegeven op : **13.02.2025**

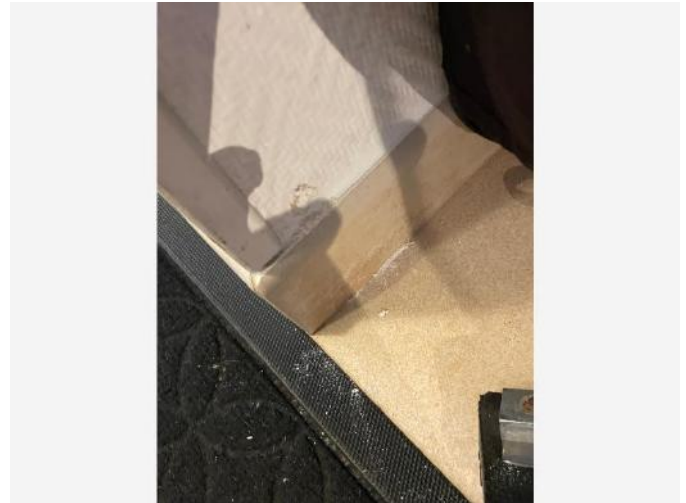
## Fiche 1: pleisterwerken muren

Geen asbest

Overzichtsfoto

Detailfoto

| # | Type | Referentie | Resultaat |
|---|---|---|---|
| 1.1 | Mengmonster | pleister muren | Geen asbest |

| Beschrijving | pleisterwerken muren |
| Primaire drager | Binnenwand |
| Bindmiddel van materiaal | Gips - kalk |
| Gebondenheid op basis van bindmiddel | Niet-hechtgebonden |
| Hoeveelheid (oppervlakte - dikte - aantal) | • 45,00 m <sup>2</sup> - 1,00 cm - 1 stuk |
