# Asbestinventarisatetest

Kortrijksesteenweg 466U, 9000 Gent

Attestnummer : 20250106-000343.000

Uitgegeven op : 06.01.2025

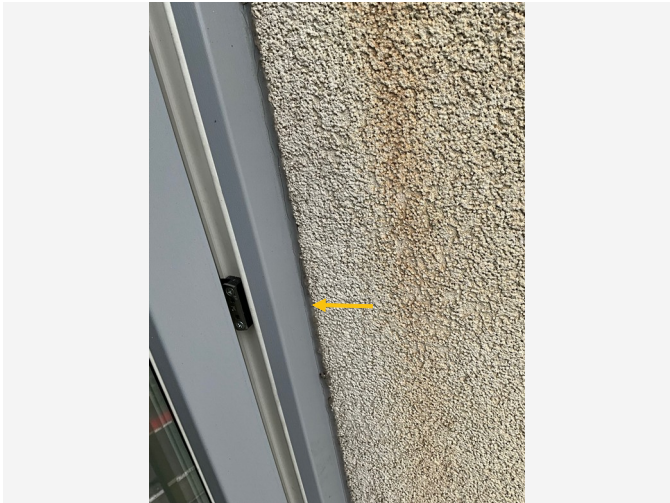
## Fiche 2: Mastiek niet verdacht (visueel vastgesteld)

De mastiek werd gecontroleerd en als niet-asbesthoudend beschouwd. (zacht en elastisch)

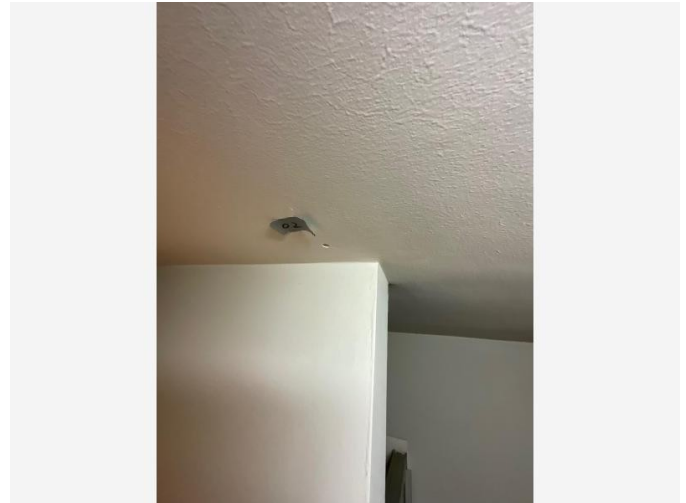
## Fiche 3: Plafondpleister

Geen asbest

| # | Type | Referentie | Resultaat |
|---|---|---|---|
| 3.1 | Mengmonster | 2 | Geen asbest |

| Beschrijving | Plafondpleister |
| Bindmiddel van materiaal | Gips - kalk |
| Gebondenheid op basis van bindmiddel | Niet-hechtgebonden |
| Hoeveelheid (oppervlakte - dikte - aantal) | • 50,00 m <sup>2</sup> - 1,00 cm - 1 stuk |

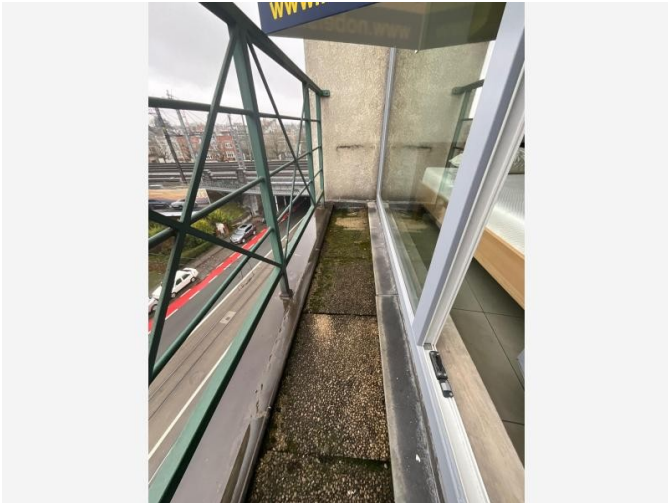
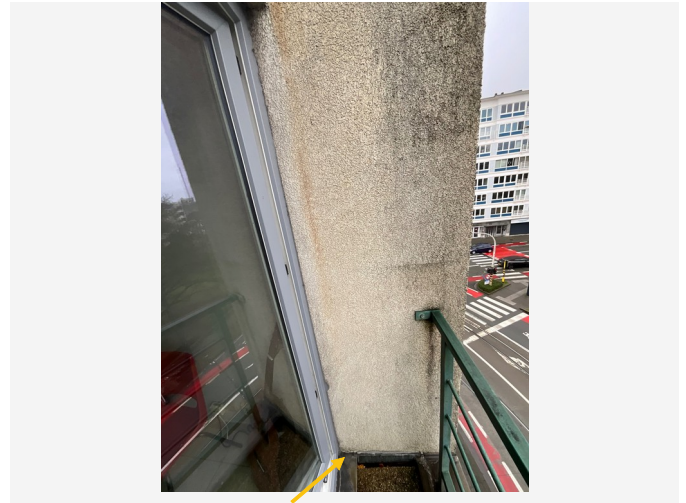
## Fiche 4: Crepi (met staalname)

Geen asbest

| # | Type | Referentie | Resultaat |
|---|---|---|---|
| 4.1 | Puntmonster | 3 | Geen asbest |

| Beschrijving | Crepi (met staalname) |
| Bindmiddel van materiaal | Cement |
| Gebondenheid op basis van bindmiddel | Hecht |
| Hoeveelheid (gewicht - aantal) | <ul style="list-style-type: none"><li>• 10,00 kg - 1 stuk</li></ul> |

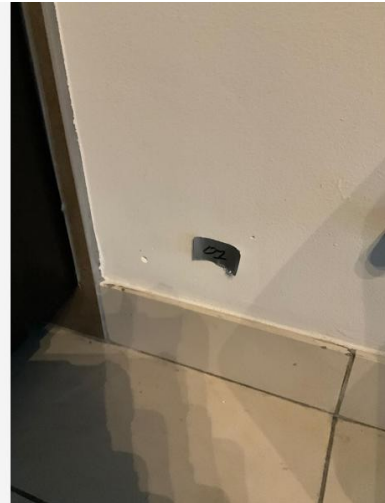
## Fiche 5: Muurpleister

Geen asbest

| # | Type | Referentie | Resultaat |
|---|---|---|---|
| 5.1 | Mengmonster | 01 | Geen asbest |

| Beschrijving | Muurpleister |
| Bindmiddel van materiaal | Gips - kalk |
| Gebondenheid op basis van bindmiddel | Niet-hechtgebonden |
| Hoeveelheid (oppervlakte - dikte - aantal) | • 50,00 m <sup>2</sup> - 1,00 cm - 1 stuk |
