# Asbestinventarisatetest

Zonnestraat 379, 9600 Ronse

Attestnummer : 20230726-000378.000

Uitgegeven op : 26.07.2023

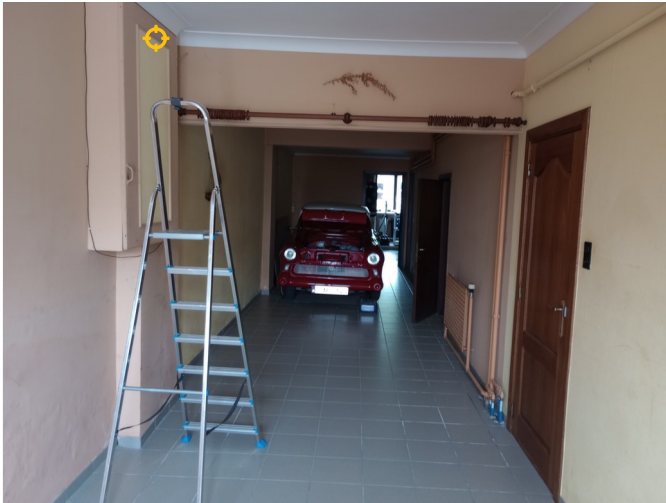
## Fiche 2: Pleisterwerk plafond

Geen asbest

| # | Type | Referentie | Resultaat |
|---|---|---|---|
| 2.1 | Mengmonster | Staal 2 Pleisterwerk plafond | Geen asbest |

| <b>Hoeveelheid (oppervlakte - dikte - aantal)</b> | <ul style="list-style-type: none"> <li>• 100,00 m<sup>2</sup> - 2,00 cm - 1 stuk</li> </ul> |
| <b>Opmerking</b> | Geen pleisterwerk aanwezig in de stookplaats, keuken, traphal, toilet en berging op het gelijkvloers. |
