# Asbestinventarisatetest

de Grunnelaan 117, 1970 Wezembeek-Oppem

Attestnummer : **20241102-000057.000**

Uitgegeven op : **02.11.2024**

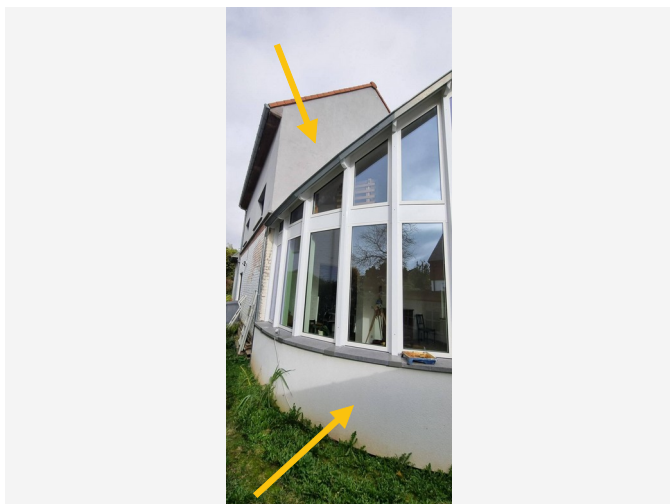
Vrije foto

De lijm zou asbest kunnen bevatten maar er is geen onderzoek gedaan daar het een niet destructieve inventaris is.

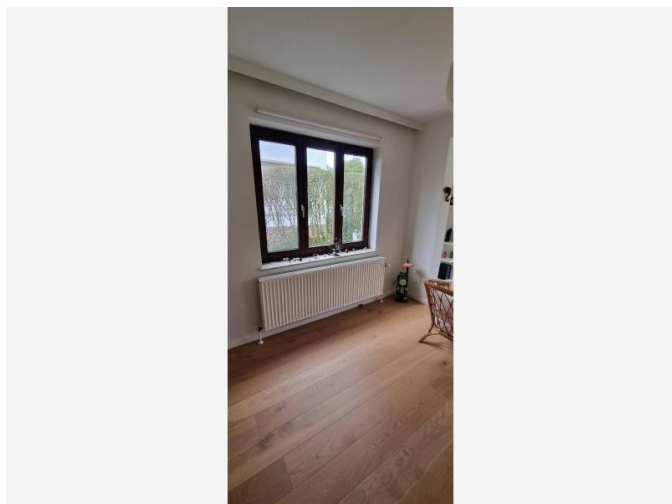
## Fiche 4: Pleister muren

Geen asbest

| # | Type | Referentie | Resultaat |
|---|---|---|---|
| 4.1 | Mengmonster | ST01 | Geen asbest |

| Bindmiddel van materiaal | Gips - kalk |
| Gebondenheid op basis van bindmiddel | Niet-hechtgebonden |

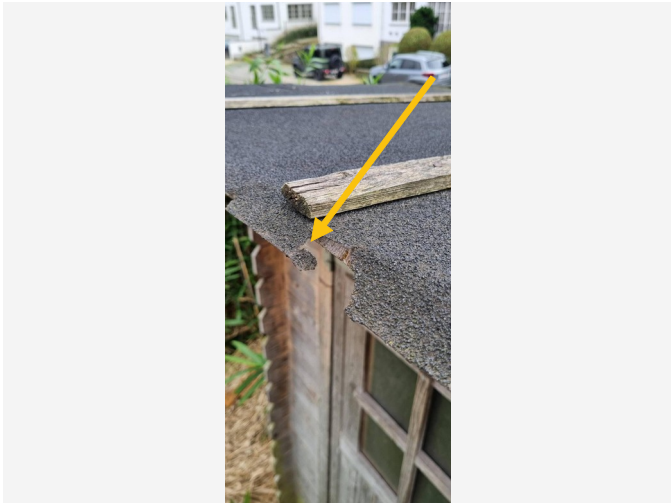
Geen asbest

| # | Type | Referentie | Resultaat |
|---|---|---|---|
| 5.1 | Puntmonster | ST02 | Geen asbest |

| Beschrijving | Roofing tuinhuis |
| Bindmiddel van materiaal | Bitumen (roofing, teer, asfalt) |
