# Asbestinventarisatetest

Polken 26, 9190 Stekene

Attestnummer : 20250802-000003.000

**Asbestveilig** (maar niet asbestvrij)

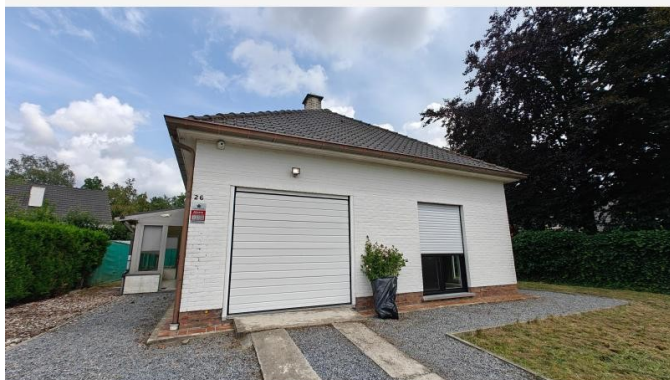
Situeringfoto

**Reden:** Het te onderzoeken materiaal situeert zich hoger dan 3,50 m te rekenen vanaf een veilige ondergrond

**Uitleg van de asbestdeskundige:** Geen mogelijkheid om te zien of er zich eventueel asbesthoudende materialen bevinden in de rookgaskanalen/schouwen.

| (Asbest)materiaal | Rookgaskanaal |
| Karakterisatie | Asbest (verdacht) |
| Primaire drager | schouw van verwarmingsinstallatie/elementen |

Bij eventuele latere sloop of renovatie dient men dit te controleren.
