# Asbestinventarisatetest

Slagmolenlaan 8A, 1785 Merchtem

Attestnummer : 20250619-000222.000

Uitgegeven op : 19.06.2025

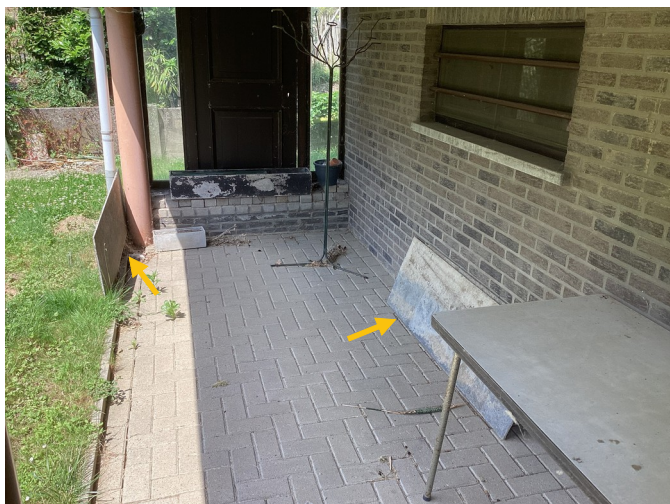
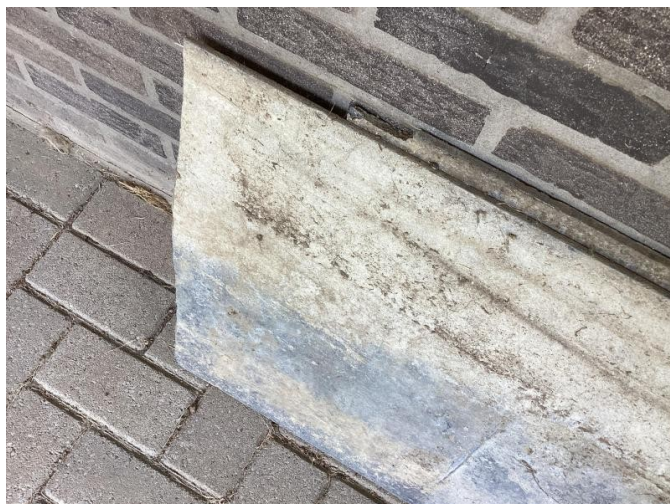
Overzichtsfoto

Detailfoto

| Beschrijving | Afval op terras |
| Type afvalstof | Betreft stock-voorraad of gedemonteerde asbestmaterialen |
| Aanwezige resten | Het betreft stukken Menuiserite platen. |
| Asbestmaterialen | <ul style="list-style-type: none"><li>• Plaat, paneel, tablet - Type Menuiserite</li></ul> |
| Hoeveelheid (gewicht - aantal) | <ul style="list-style-type: none"><li>• 57,00 kg - 1 stuk</li></ul> |

**Dringend verwijderen**

- Verwijder het asbestafval.
- Voer bijkomende staalname(s) uit.

- Eenvoudige handelingen: mag via doe-het-zelf of door werknemer(s) met opleidingsattest eenvoudige handelingen  
De eigenaars mogen dit zelf verwijderen aangezien het gaat over een Hechtgebonden asbest materiaal die niet beschadigd is en perfect bereikbaar is om deze op een veilige manier te verwijderen. Bekijk hieromtrent zeker onderstaande link en het Codex boek VI

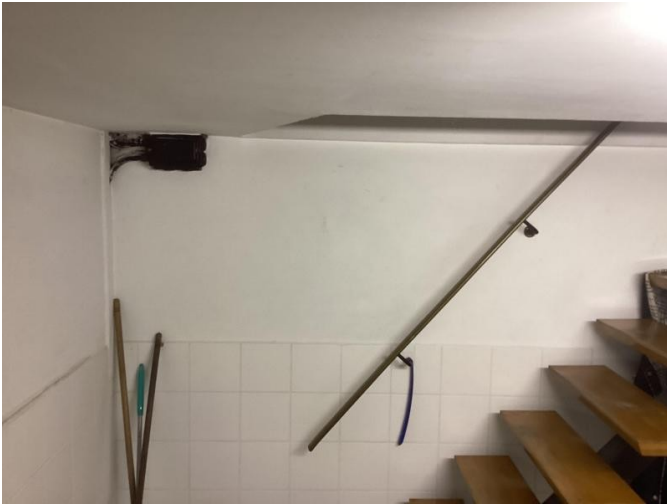
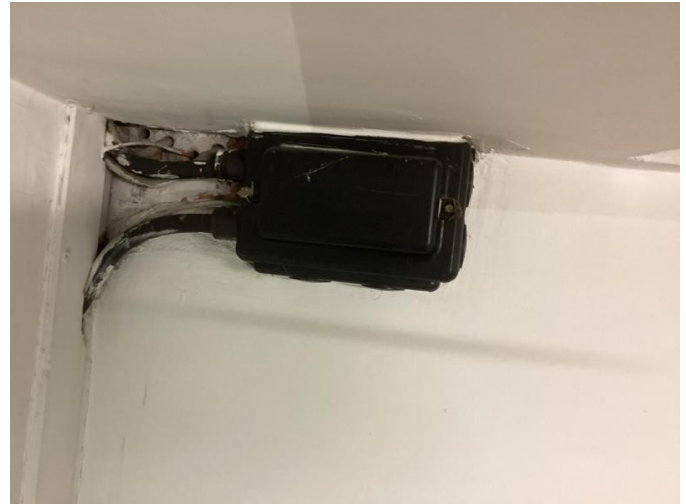
Overzichtsfoto

Detailfoto

| Eindbeoordeling materiaalrisico | Laag materiaalrisico en/of verlaagde kans op vezelvrijgave |

| Asbestsoort (vezeltype) | Crocidoliet aanwezig |

| Beschrijving | Elektrische installatie |
| Asbestmateriaal | Plaat, paneel, tablet - Type Bakeliet |
| Hoeveelheid (oppervlakte - dikte - aantal) | • 0,30 m <sup>2</sup> - 1,00 cm - 1 stuk |

Zorgvuldig beheren

- Zorg voor een veilig beheer. Vermijd het beschadigen van het asbestmateriaal. Controleer de toestand jaarlijks op wijzigingen.
- Voer bijkomende staalname(s) uit.

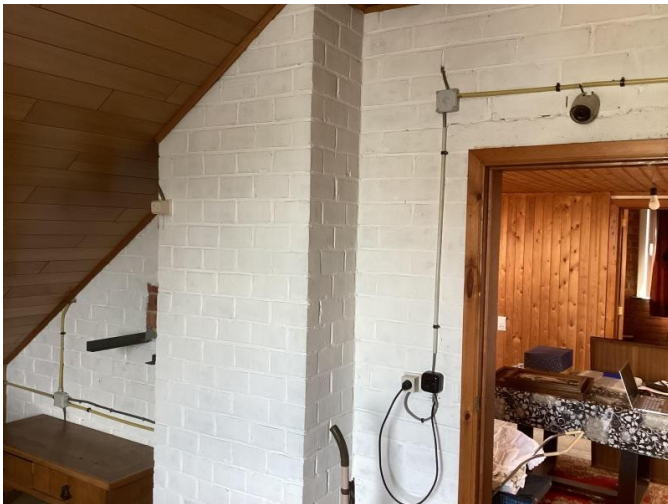
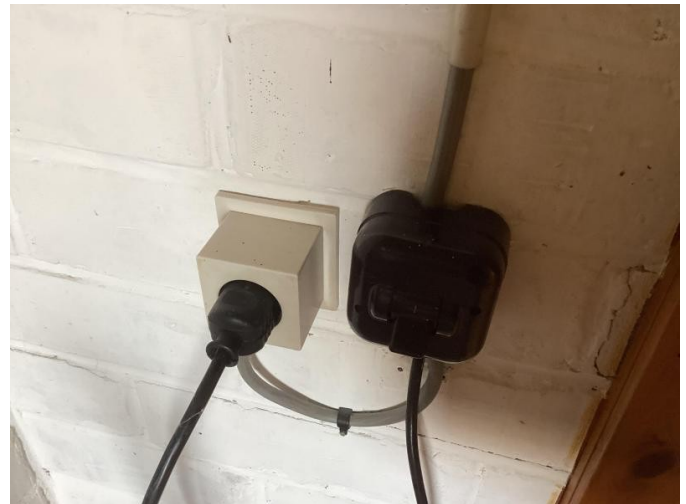
Overzichtsfoto

Detailfoto

| Eindbeoordeling materiaalrisico | Laag materiaalrisico en/of verlaagde kans op vezelvrijgave |

| Asbestsoort (vezeltype) | Crocidoliet aanwezig |

| Beschrijving | Elektrische schakelaar |
| Asbestmateriaal | Plaat, paneel, tablet - Type Bakeliet |

Zorgvuldig beheren

- Zorg voor een veilig beheer. Vermijd het beschadigen van het asbestmateriaal. Controleer de toestand jaarlijks op wijzigingen.
- Voer bijkomende staalname(s) uit.

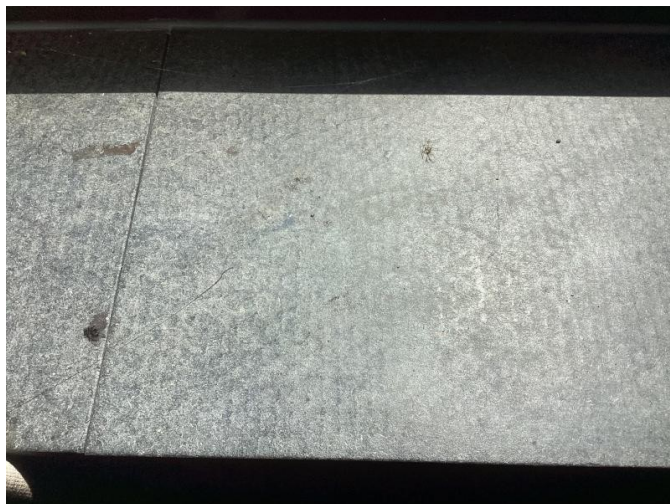
Overzichtsfoto

Detailfoto

| Eindbeoordeling materiaalrisico | Zeer laag materiaalrisico en/of zeer lage kans op vezelvrijgave |

| Asbestsoort (vezeltype) | Alleen chrysotiel |

Zorgvuldig beheren

- Zorg voor een veilig beheer. Vermijd het beschadigen van het asbestmateriaal. Controleer de toestand jaarlijks op wijzigingen.
- Voer bijkomende staalname(s) uit.

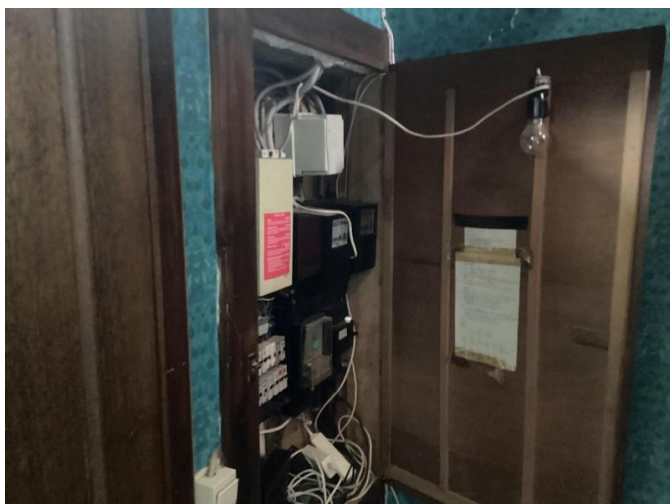
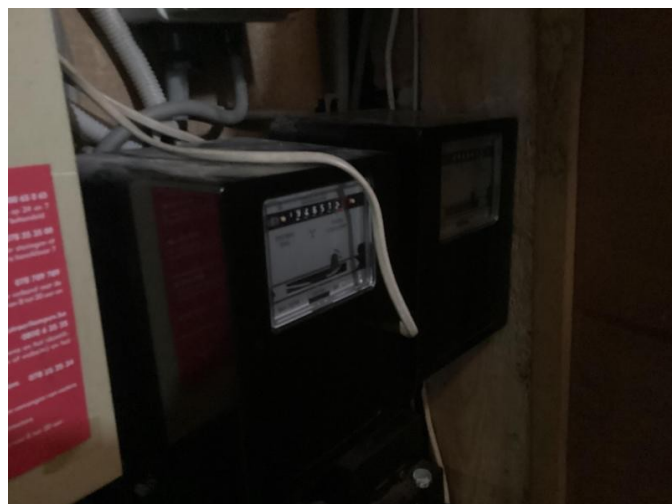
Overzichtsfoto

Detailfoto

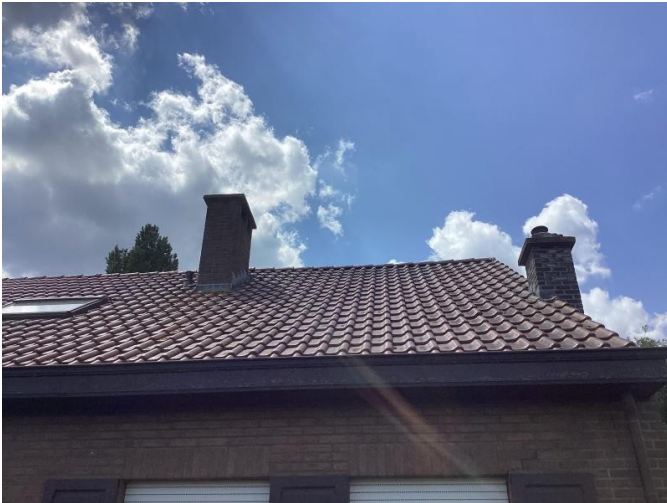
*Situeringsfoto*

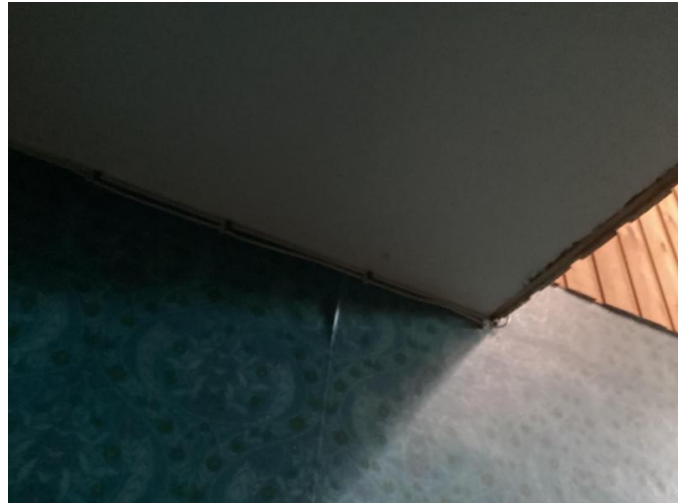
## Fiche 12: Pleisterwerk plafonds

Geen asbest

Overzichtsfoto

Detailfoto

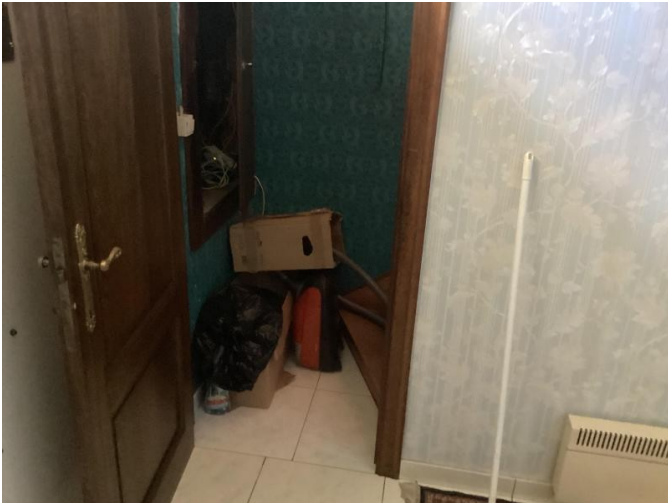
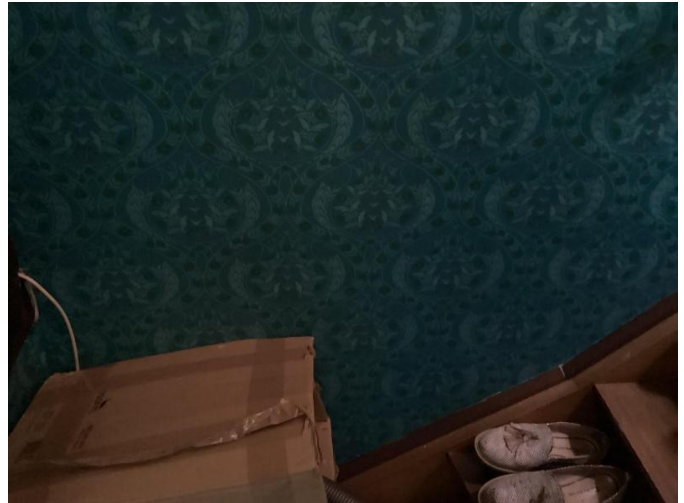
## Fiche 13: Pleisterwerk muren

Geen asbest

Overzichtsfoto

Detailfoto
