## Verkoop [Afd 8.4.2]

### Niet conform

Verslagnummer:  
 31/30062025/48494/53769/1

Inspectie adres: Slagmolenlaan 8a, 1785  
 Merchtem (België)  
 Type: Verkoop [Afd 8.4.2]

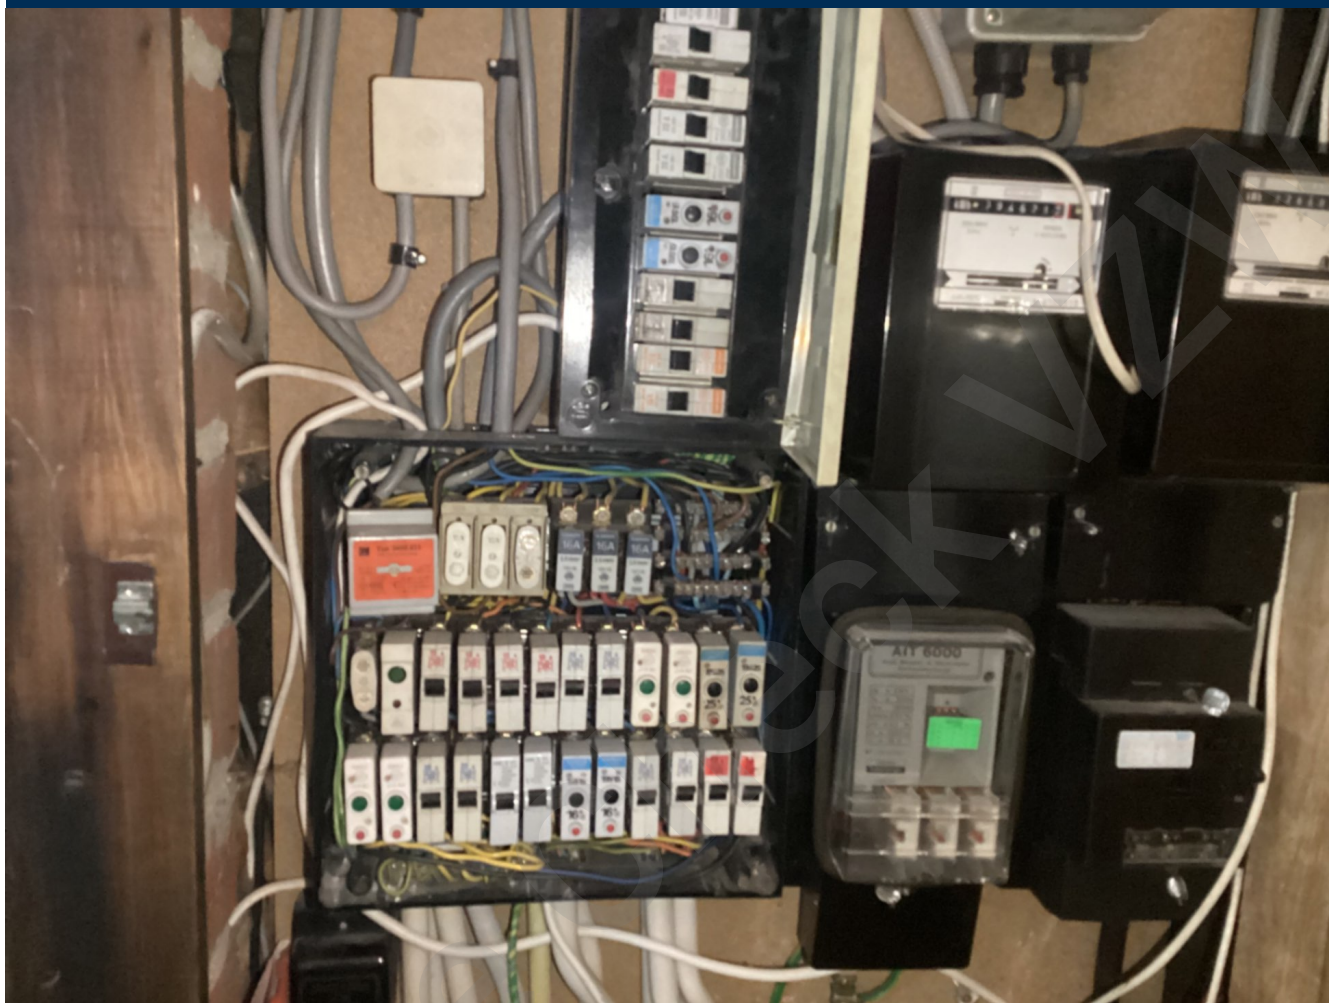
## Elektrisch bord

- Het verdeelbord is onvoldoende gemarkeerd. Individuele markering, voedingsspanning en/of gevarendriehoek ontbreken. - oAfd 3.1.3.3; Afd 9.4.1
- Er is geen deur aan het bord. - oAfd 4.2.2.3; oAfd 4.2.2.1.b; oAfd 5.3.5.1

- Het elektrische bord beschikt niet over een afdoende beschermingsplaat - oAfd 5.3.5.1
- Hoofddifferentieelstroombeschermingsinrichting is niet aanwezig. - oAfd 4.2.4.3

- De installatie is niet aangevuld met een differentieelstroombeschermingsinrichting met hoge of zeer hoge gevoeligheid, - oAfd 4.2.4.3
- Het ontbreekt het hoofdbord aan een hoofdschakelaar om de 3 fasen en eventueel de nulgeleider gelijktijdig te onderbreken en deze functie kan slechts worden uitgevoerd door de stroomverbreker dewelke niet is ontworpen om secties te scheiden. - oAfd 5.3.5.2.b

- De penautomaten/zekeringen van hetzelfde circuit zijn niet van dezelfde nominale grootte. - oAfd 5.3.5.5
- De houders van de penautomaten zijn niet uitgerust met een kaliberstuk. - oAfd 5.3.5.5.a

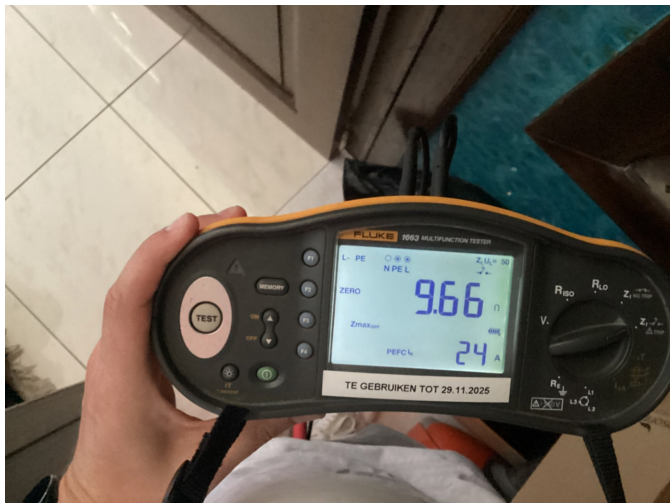
## Metingen

EAN: -  
 Teller nr: 4072184/4155813  
 Dagindex: 22660  
 Nachtindex: 94671  
 Aardingsweerstand: 9,66 ohm(mli)  
 Minimale isolatieweerstand: 0,31 MΩ
