## Keuringsverslag van een elektrische laagspanning- en zeer lage spanningsinstallatie

NIET CONFORM

Datum keuring: 24/10/2024

Straatnaam Dendermondsesteenweg  
Huisnummer 55  
Busnummer  
Postcode 9260  
Gemeente Schellebelle  
Land België

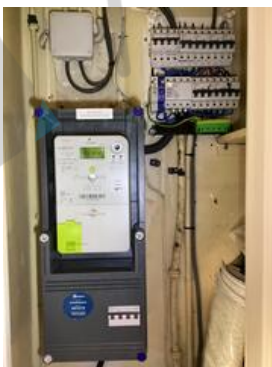
Afbeelding schakel- en verdeelbord:

- I5.07 Verdeelbord dient vervangen te worden, de beschermingsgraad tegen rechtstreekse aanraking is Bord garage.  
onvoldoende. (Boek 1 Onderafdeling 4.2.2.3.)

- I7.09 De geplaatste vermogensschakelaars mogen niet gebruikt worden in huishoudelijke installaties. Bord garage.  
(Boek 1 Onderafdeling 5.3.5.5.e.)
- I8.07 Leidingen zijn te bevestigen met aangepaste bevestigingsmiddelen. (Boek 1 Onderafdeling 5.2.2. en 5.2.9.)
