## Keuringsverslag van een elektrische laagspanning- en zeer lage spanningsinstallatie

**NIET CONFORM**

Lokaard  
8  
1653  
Dworp  
België

Controlebezoek van een huishoudelijke installatie volgens (KB 08/09/2019) - AREI Boek 1- 6.5. en 4.2.4.3.

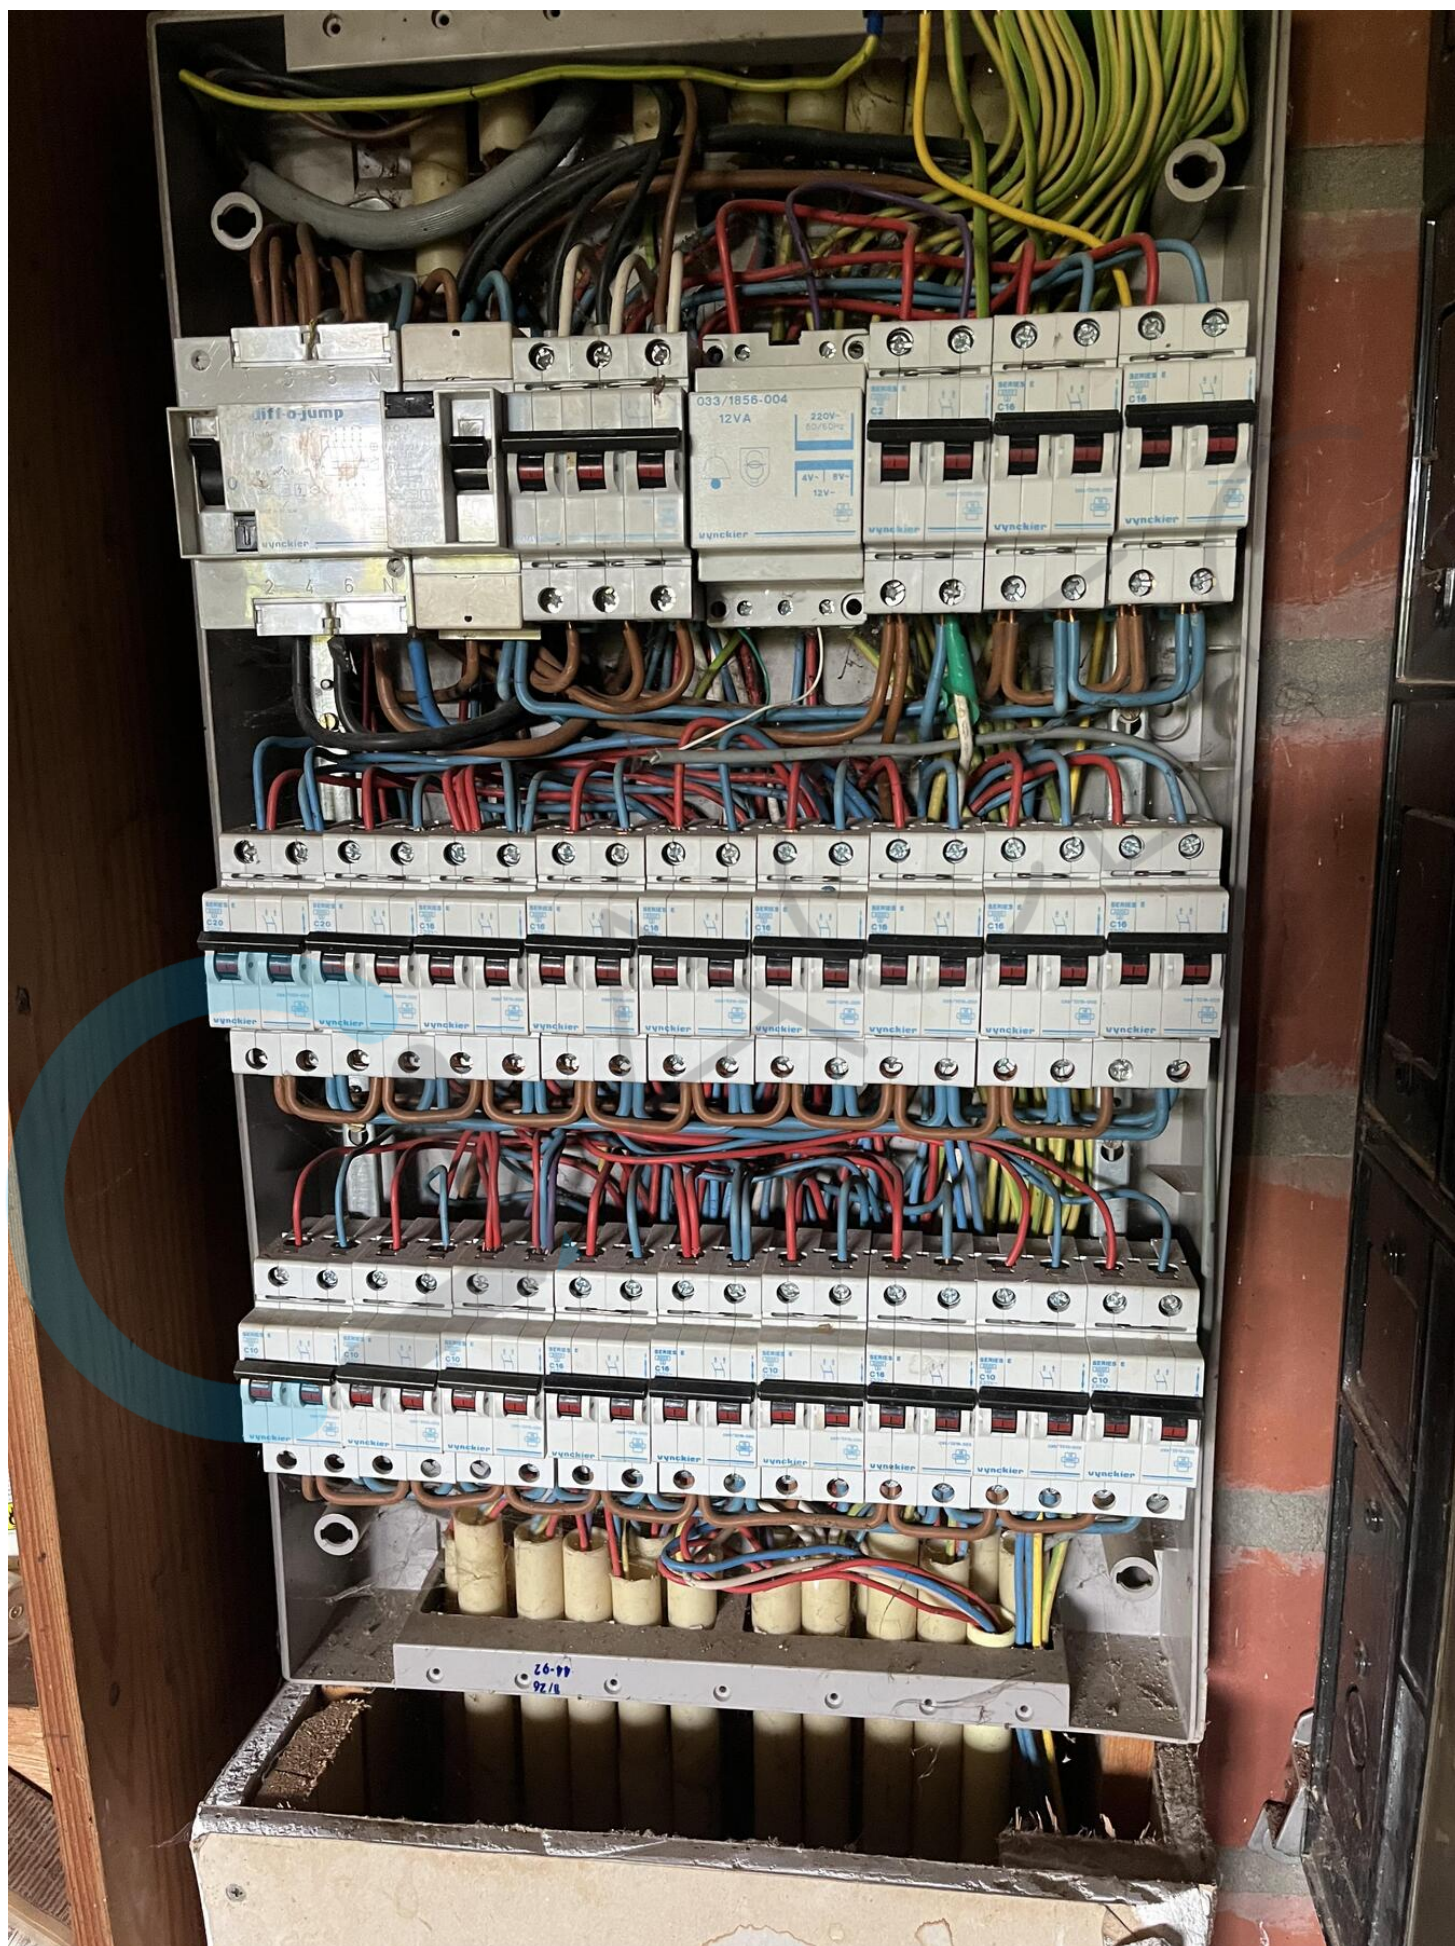
- A. ALGEMENE DIFFERENTIEEL SCHAKELAAR 300HA
- B. DIFFERENTIEEL SCHAKELAAR VOCHTIGE RUIMTE 300HA
- C. ELEKTRISCH FORNUIS
- D. BELTRANSFO
- E. WASHMACHINE
- F. LINNEN DROGER

- U. BADKAMER LICHT + BERGING BOVEN VOORAAN
- V. STOPKONTAKTEN BERGING BOVEN VOORAAN + BERGING BOVEN
- W. LICHT SLAAPKAMER 1
- W. LICHT SLAAPKAMER 2 + WC BOVEN + BERGING BOVEN

- X. LICHT SLAAPKAMER 3
- X. LICHT ACHTERAAN

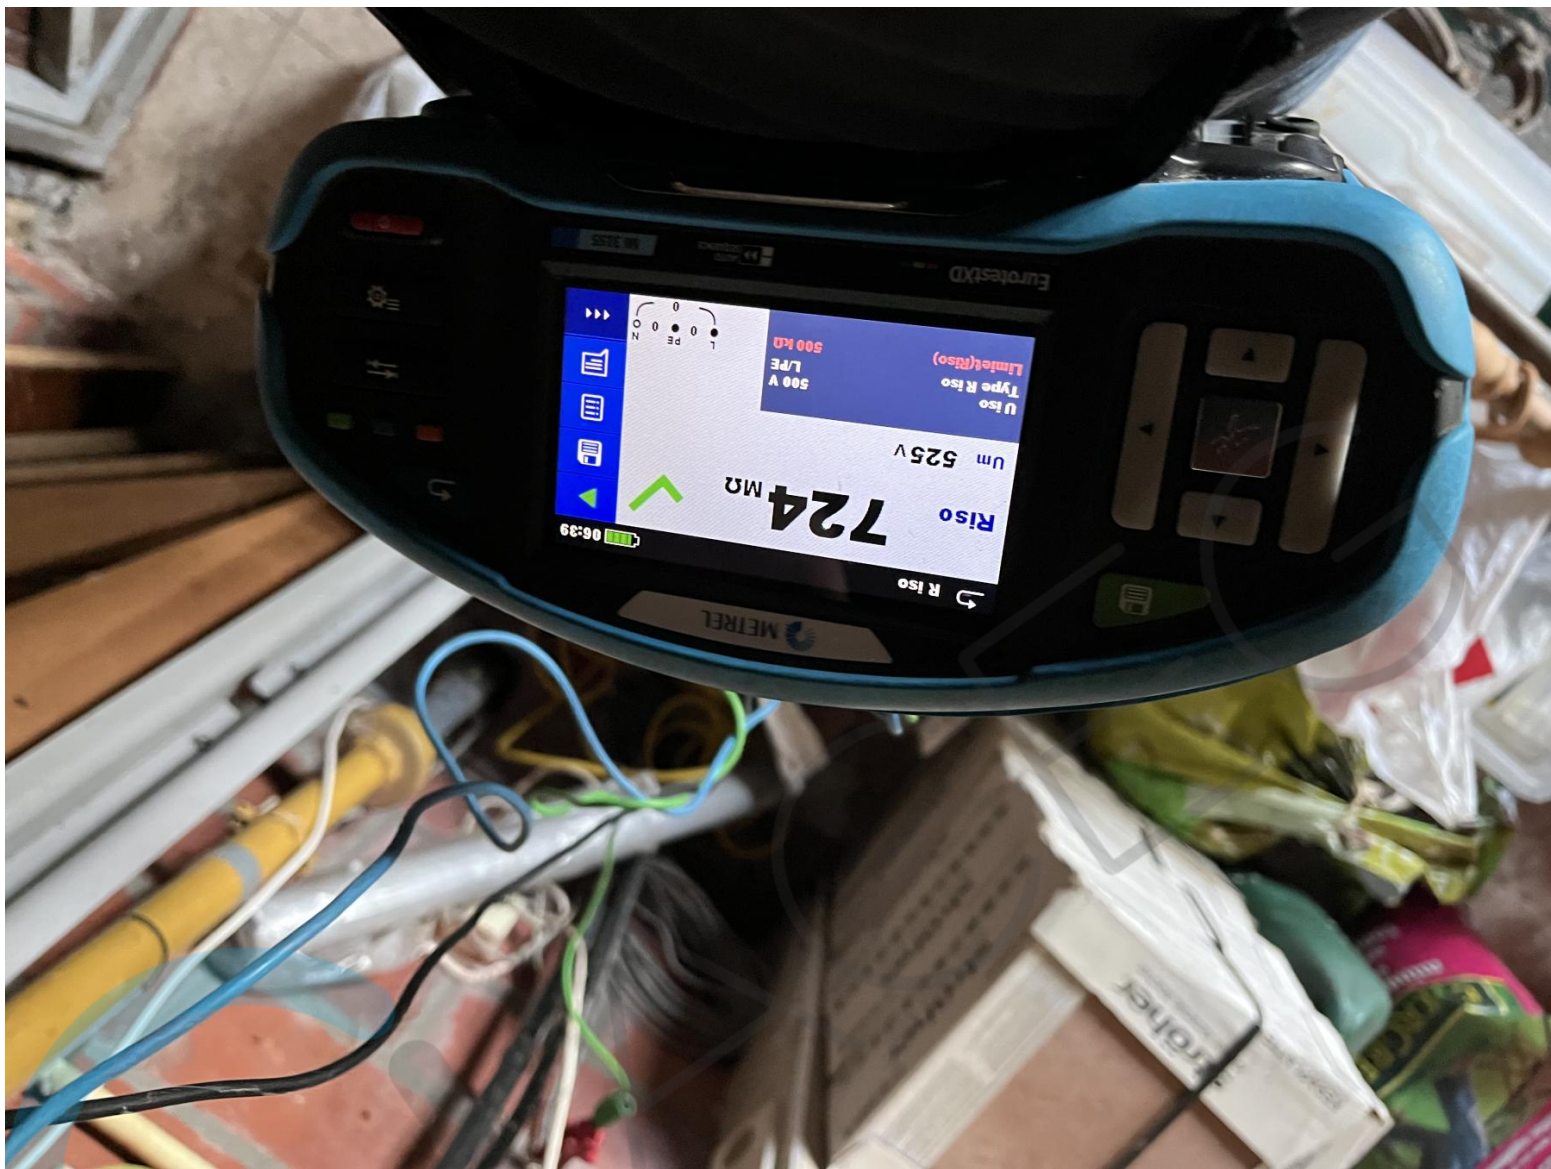
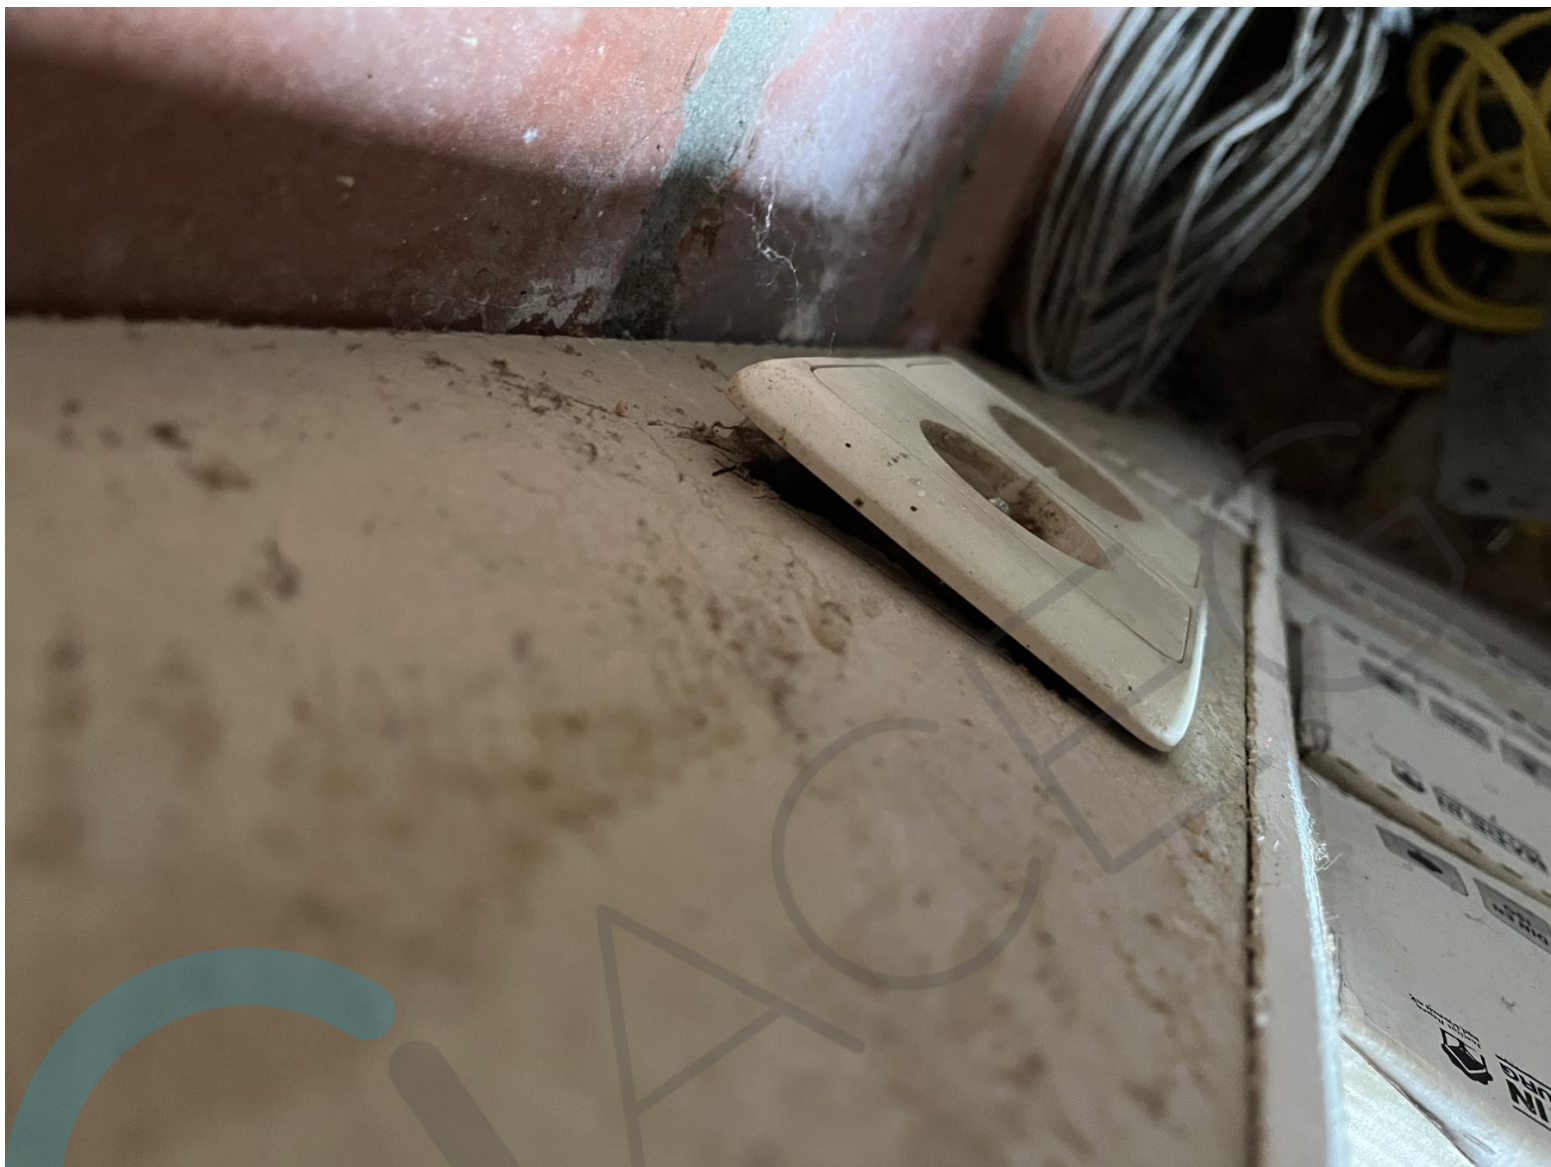
- G. STOPKONTAKTEN GARAGE WERKBANK (3) + INZINKET
- H. STOPKONTAKTEN GARAGE WERKBANK (3)
- I. STOPKONTAKTEN GARAGE -VOORAAN GARAGE  
- REGENWATERPOMP  
- DIEPVRIES

- J. STOPKONTAKTEN KEUKEN RAAM RECHTS (2)
- K. STOPKONTAKTEN KEUKEN RAAM LINKS (2)
- L. STOPKONTAKTEN BERGRUIMTE VERWARMING (2)
- M. STOPKONTAKTEN KEUKEN + DAMPKAP (3)

- N. STOPKONTAKTEN EETKAMER (4)
- O. STOPKONTAKTEN SALON (4) + HAL (1)
- P. LICHT HAL + TRAP BOVEN + ZOLDERT + SALON + EETKAMER +  
VOORDEUR BUITEN
- Q. LICHT BERGRUIMTE VERWARMING + WC GELIJKVOERST + LICHT  
ONDER TRAP + KEUKEN + LICHT KEUKEN BUNTEN  
WERKBANK + GARAGE BUITEN

- R. LICHT GARAGE + LICHT GARAGE WERKBANK (3)
- S. STOPKONTAKTEN SLAAPKAMER 3 VOORAAN (2)
- S. STOPKONTAKTEN SLAAPKAMER 2 ACHTERAAN (2)
- T. STOPKONTAKTEN SLAAPKAMER 1 ACHTERAAN (1)

- T. STOPKONTAKTEN BERGRUIMTE BOVEN ACHTERAAN (1)
- T. STOPKONTAKTEN SLAAPKAMER 1 (4)
- T. STOPKONTAKTEN SLAAPKAMER 2 (2)
- T. STOPKONTAKTEN LICHT + STOPKONTAKTEN (4) VOORAAN
