# Asbestinventarisatetest

Molenstraat 48/201, 3800 Sint-Truiden

Attestnummer : **20250821-000324.000**

## Zone 1: Hoofdgebouw

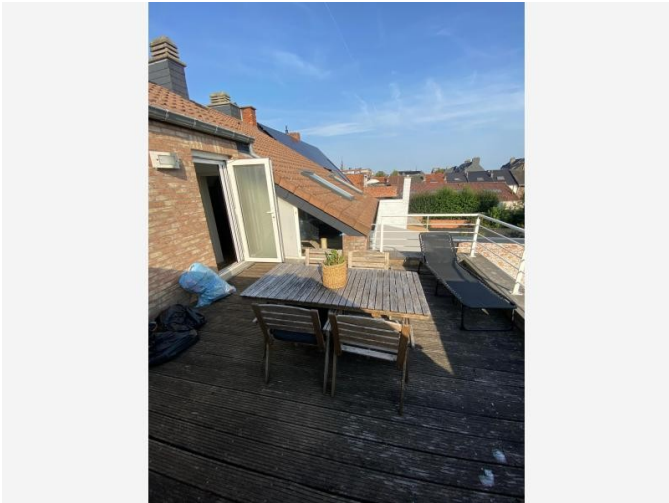
Vrije foto

het is niet vast te stellen welk type dakafdichting er gebruikt is bovendien maakt deze deel uit van de gemeenschap

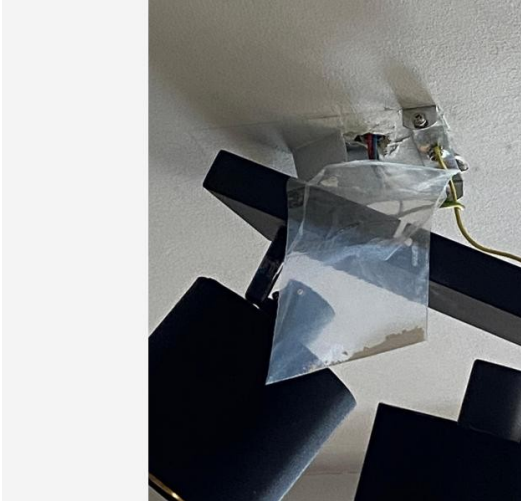
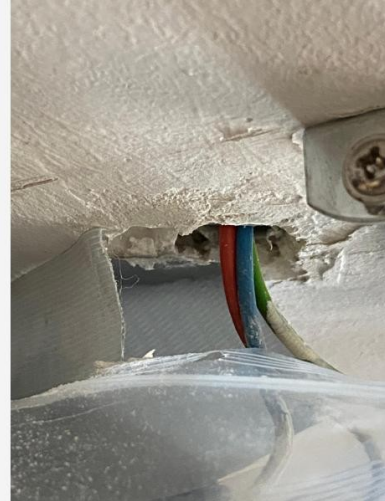
## Fiche 3: pleisterwerk plafonds

Overzichtsfoto

Detailfoto

Geen asbest

| # | Type | Referentie | Resultaat |
|---|---|---|---|
| 3.1 | Mengmonster | pp | Geen asbest |

| Beschrijving | pleisterwerk plafonds |
| Bindmiddel van materiaal | Gips - kalk |
| Gebondenheid op basis van bindmiddel | Niet-hechtgebonden |
| Hoeveelheid (oppervlakte - dikte - aantal) | • 85,00 m <sup>2</sup> - 1,00 cm - 1 stuk |

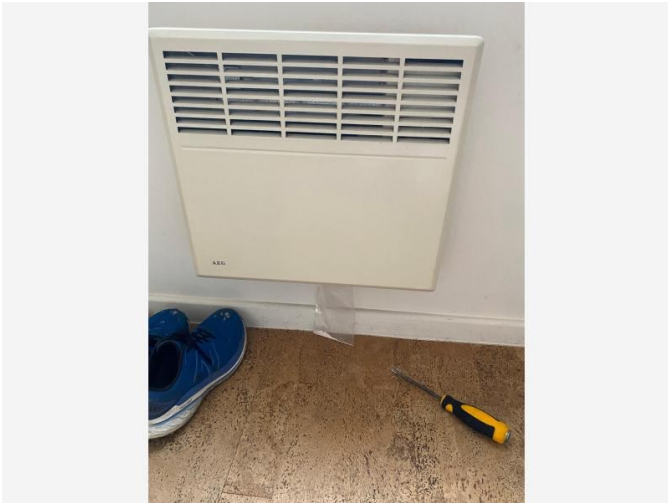
## Fiche 4: pleisterwerk wanden

Overzichtsfoto

Detailfoto

Geen asbest

| # | Type | Referentie | Resultaat |
|---|---|---|---|
| 4.1 | Mengmonster | pw | Geen asbest |

| Beschrijving | pleisterwerk wanden |
| Bindmiddel van materiaal | Gips - kalk |
| Gebondenheid op basis van bindmiddel | Niet-hechtgebonden |
| Hoeveelheid (oppervlakte - dikte - aantal) | • 245,00 m <sup>2</sup> - 1,00 cm - 1 stuk |
