# Asbestinventarisatetest

Mechelsesteenweg 317, 1970 Wezembeek-Oppem

Attestnummer : **20240606-000489.000**

Uitgegeven op : **06.06.2024**

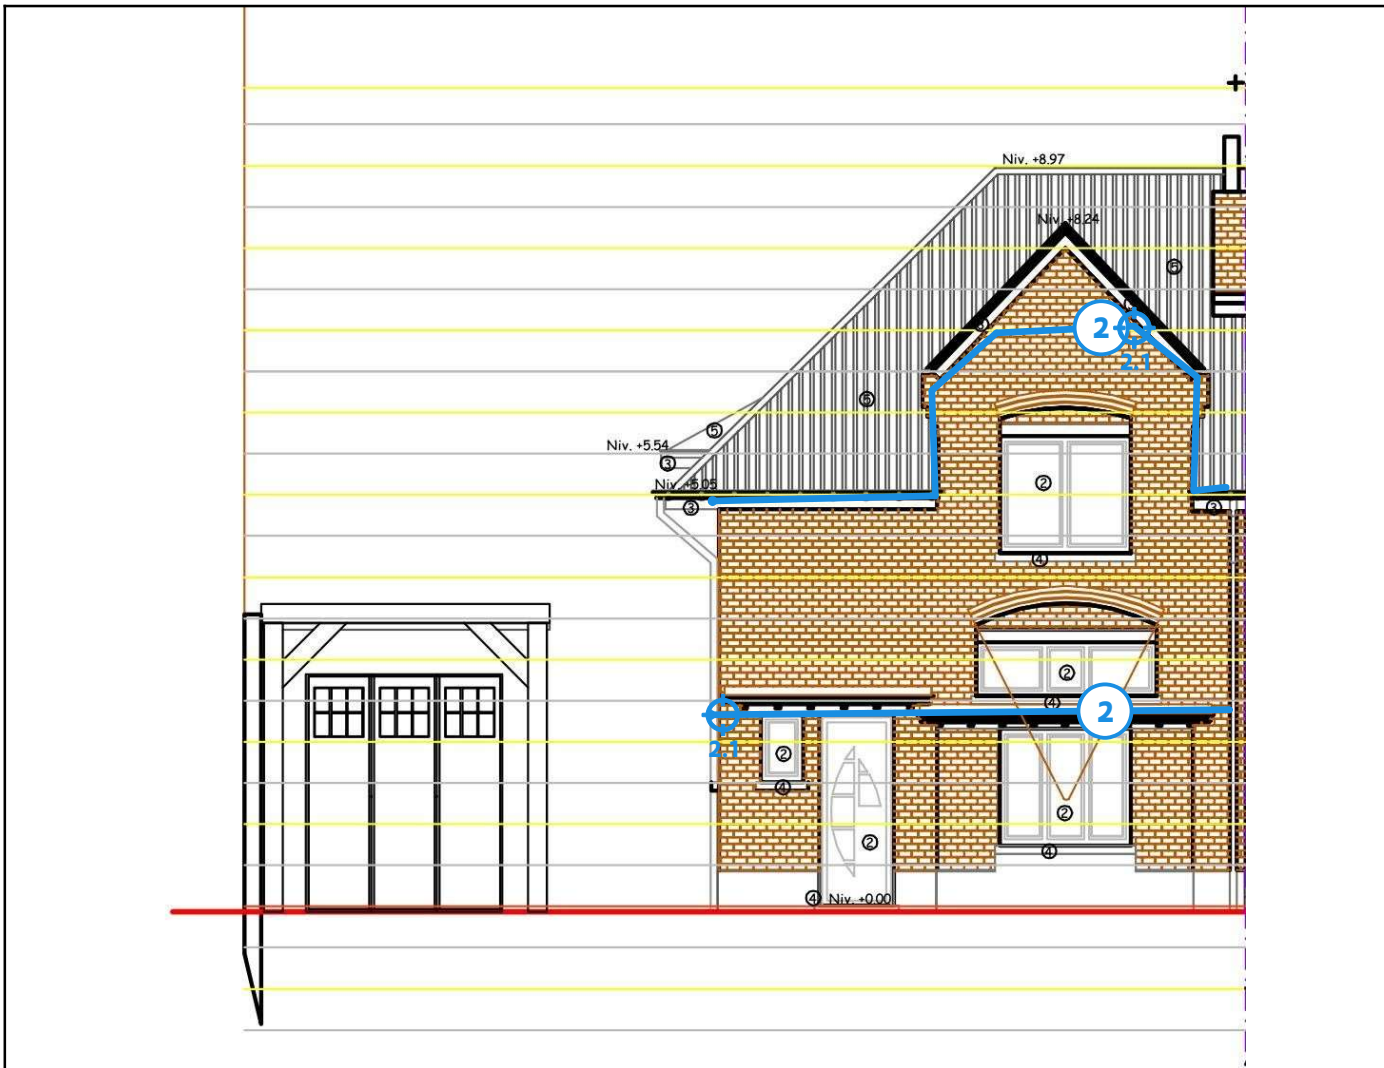
## Plan 1.2: Vooraanzicht

| Beschrijving | Type | Actie |
|---|---|---|
| 2. Pleisterwerk • plafond | Geen asbest | - |
| 2.1 Code: MM02 | Mengmonster | - |
