# Asbestinventarisatattest

Denderstraat 34, 9200 Dendermonde

Attestnummer : 20250802-000007.000

**Asbestveilig** (maar niet asbestvrij)

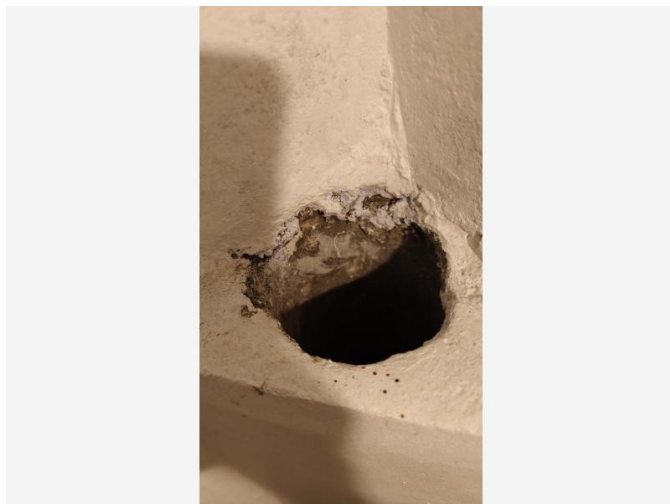
Overzichtsfoto

Detailfoto

Het asbestmateriaal valt onder de mijlpaal van 2040.

| Eindbeoordeling materiaalarisico | Laag materiaalarisico en/of verlaagde kans op vezelvrijgave |

| Asbestsoort (vezeltype) | Alleen chrysotiel |
| Toestand van het materiaal | Licht beschadigd, licht verweerd. Intact calciumsilicaatmateriaal of categorie III 'gebondenheid' |

| Beschrijving | doorvoer verluchttingsbuis |

- Zorg voor een veilig beheer. Vermijd het beschadigen van het asbestmateriaal. Controleer de toestand jaarlijks op wijzigingen.
- Scherm in afwachting van verwijdering het asbestmateriaal af van luchtstromingen en verstoring: bijvoorbeeld door het te verpakken, te fixeren, af te dekken, signalisatie - afbakening aan te brengen, ...
- Zorg voor een veilig beheer en verwijder dit asbestmateriaal wanneer het bij werken eenvoudig bereikbaar wordt. Controleer de toestand jaarlijks op wijzigingen.

- Eenvoudige handelingen: mag via doe-het-zelf of door werknemer(s) met opleidingsattest eenvoudige handelingen  
Deze toepassing kan door een aannemer die over een opleidingsattest eenvoudige handelingen beschikt of door een particulier (doe-het-zelf), verwijderd worden. Indien de buis bij grondige renovatiewerken vrijkomt kan voorzichtig losgebeiteld worden, extra bevochtigen om stof te voorkomen. Erna voorzichtig asbesthoudende buis in zijn geheel verwijderen. Niet gooien en geen stortkokers gebruiken. De nodige PBMs (mondmasker ffp3, handschoenen, overschoenen en tyvec (type Cat III, type 5 en 6)).

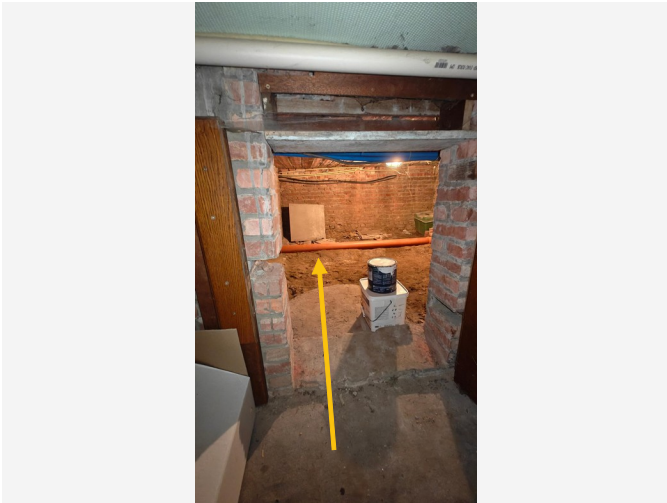
*Situeringsfoto*

**Reden:** Er is geen volledige risicobeoordeling mogelijk

**Uitleg van de asbestdeskundige:** Kruipkelder met een hoogte lager dan 1.5 meter: dit val buiten de onderzoeksmogelijkheden van dit inspectie protocol.

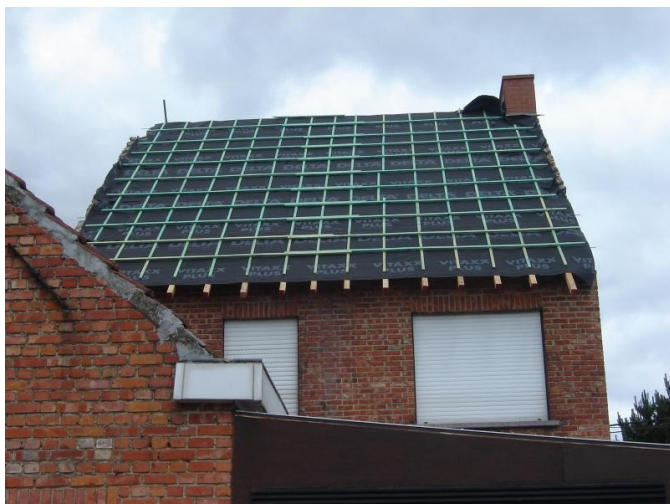
Vrije foto

onderdak = niet asbesthoudend = doek.

Dit werd vastgesteld via foto's van verbouwingswerken door eigenaar.

Dit is een steekproef. Dit geeft een indicatie over de plaats waar de steekproef werd uitgevoerd, maar deze zijn niet altijd representatief voor de totaliteit van het onderdak.

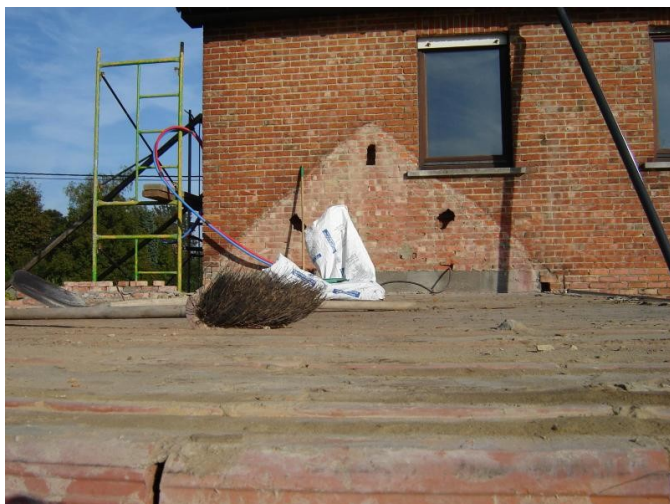
Vrije foto

onderdak = niet asbesthoudend

Dit werd via foto's van eigenaar. Nieuwe dakconstructie gezet in 2011.

Dit is een steekproef. Dit geeft een indicatie over de plaats waar de steekproef werd uitgevoerd, maar deze zijn niet altijd representatief voor de totaliteit van het onderdak.

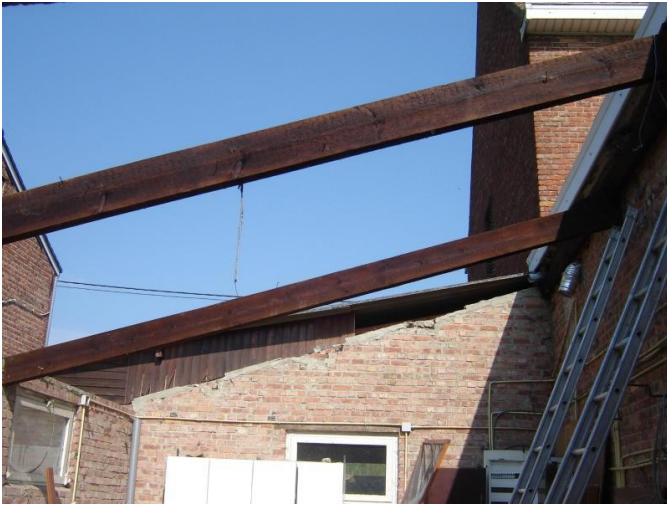
Vrije foto

golfplaten zijn niet-asbesthoudend. Factuur aanwezig + foto's van vervanging platen in 2011.

Te checken of er toch nog geen oude asbesthoudende plaat tussen zit bij verbouwingen.
