# Asbestinventarisatetest

Hogerheistraat 122, 1880 Kapelle-op-den-Bos

Attestnummer : 20250428-000242.000

**Niet-asbestveilig**

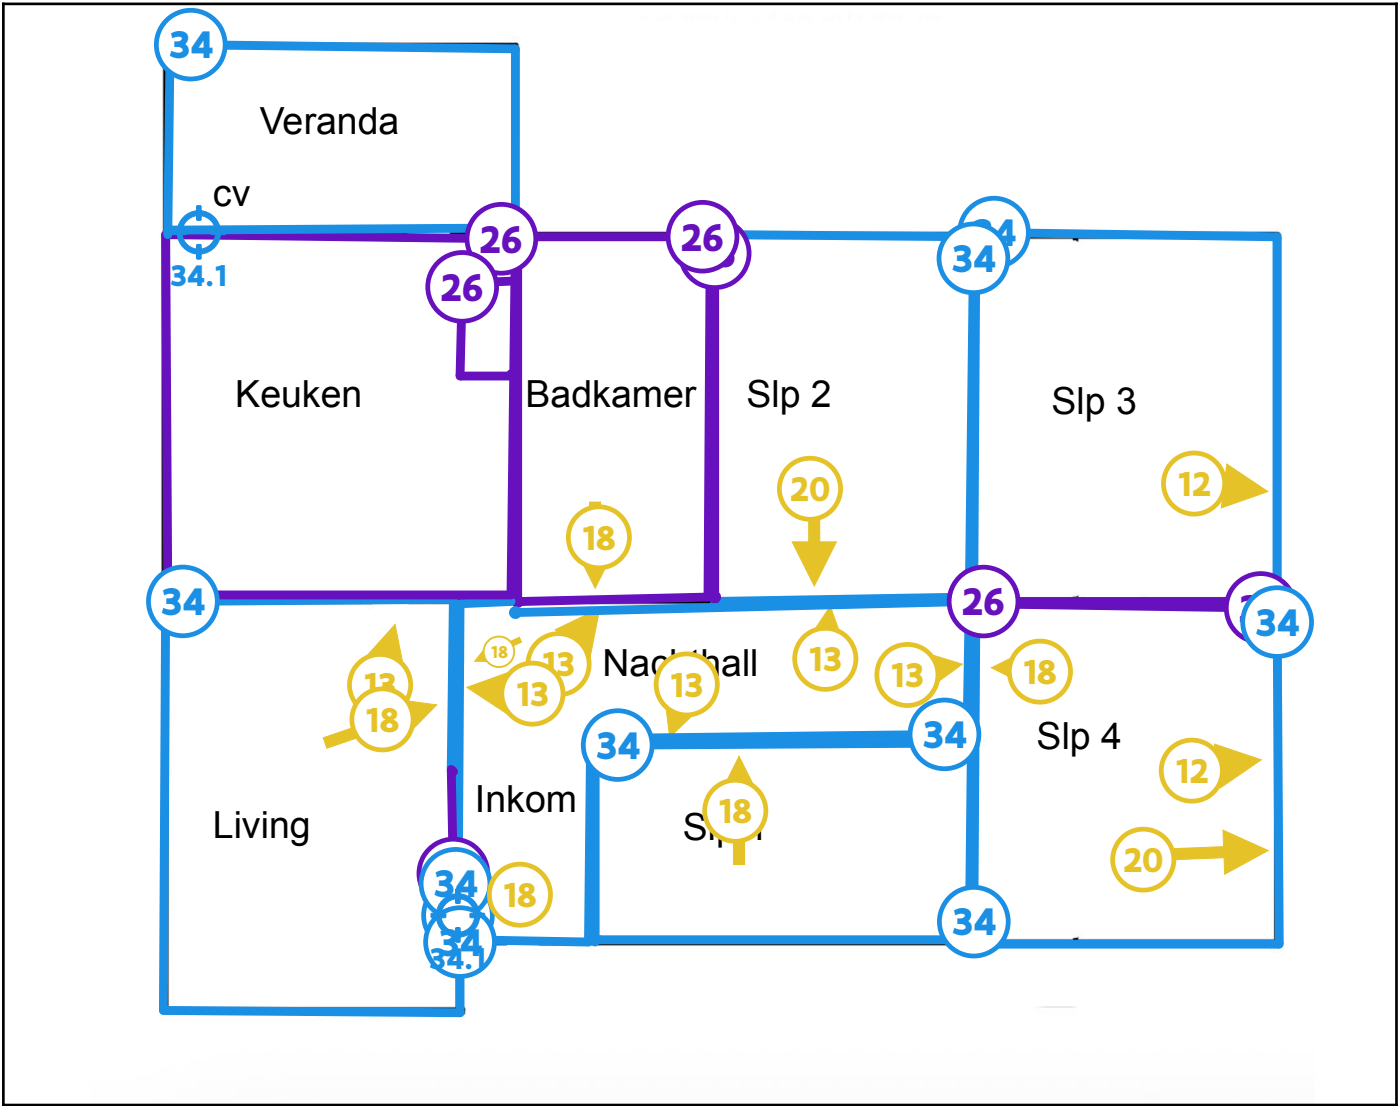
# Plan 1.1: Grondplan gelijkvloers

| Beschrijving | Type | Actie |
|---|---|---|
| 12. Venstertablet | Asbestmateriaal | Zorgvuldig beheren |
| 13. Dorpels binnendeuren | Asbestmateriaal | Zorgvuldig beheren |
| 18. Elektrische schakelaars | Asbestmateriaal | Zorgvuldig beheren |
| 20. Elektrische installatie | Asbestmateriaal | Zorgvuldig beheren |
| 26. Valse muren | Advies | - |
| 34. Pleisterwerk muren | Geen asbest | - |

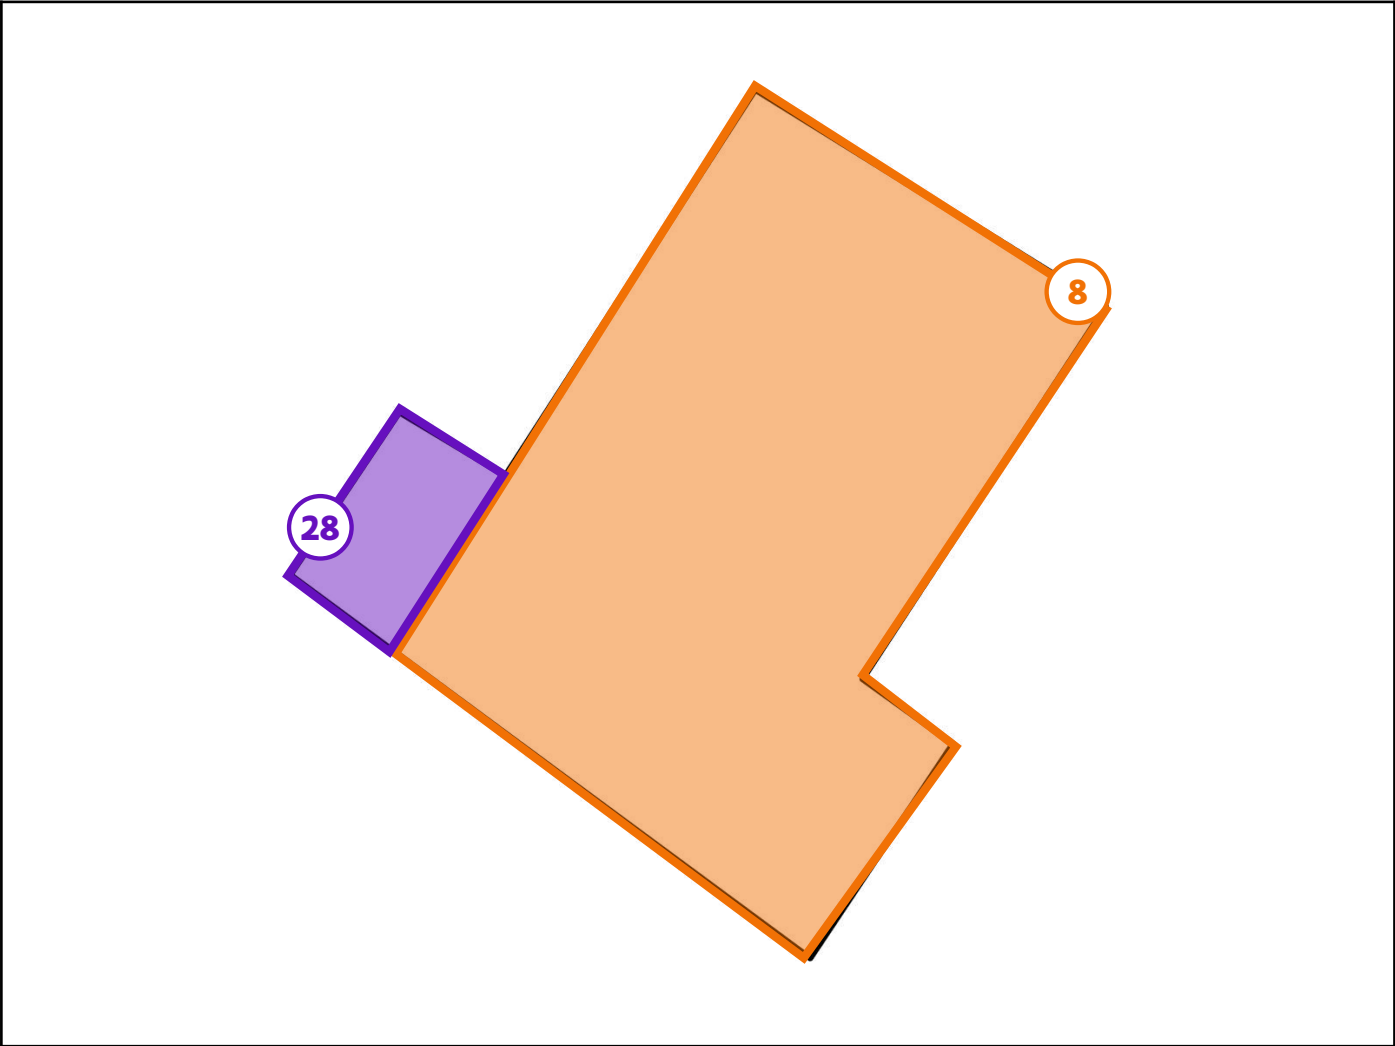
# Plan 1.6: Woning plan

| Beschrijving | Type | Actie |
|---|---|---|
| 8. Onderdak schuin dak woning | Asbestmateriaal | Verwijderen |
| 28. Schuin dak veranda | Advies | - |

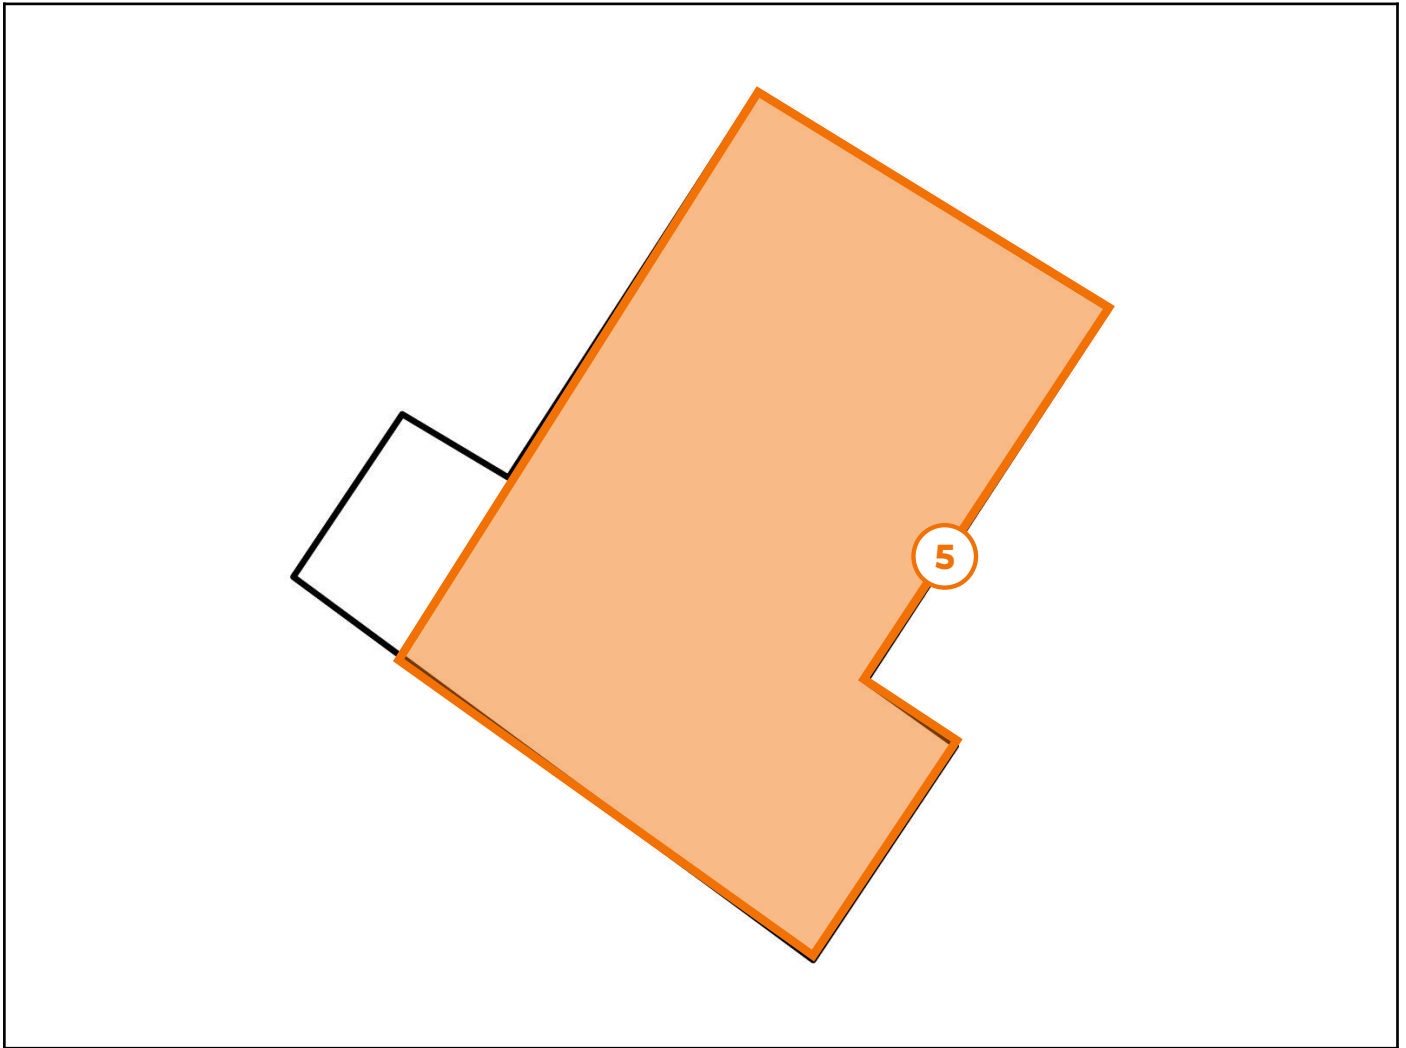
## Plan 1.7: Woning plan

| Beschrijving | Type | Actie |
|---|---|---|
| 5. Schuin dak woning | Asbestmateriaal | <a href="#">Verwijderen</a> |

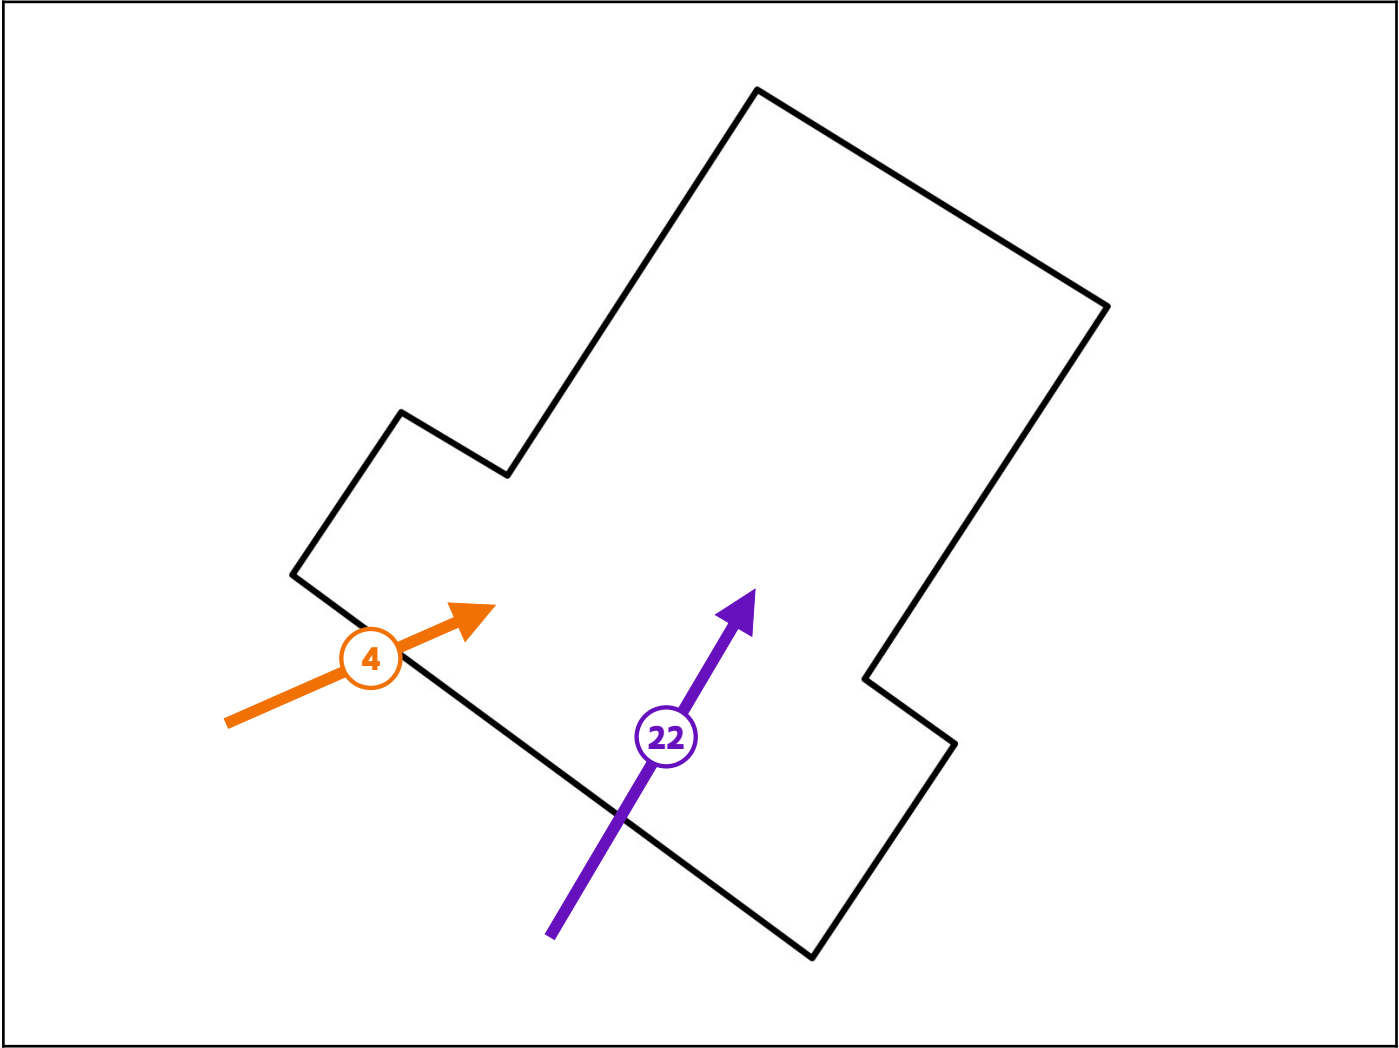
# Plan 1.8: Woning plan

| Beschrijving | Type | Actie |
|---|---|---|
| 4. Rookgaskanaal | Asbestmateriaal | Verwijderen |
| 22. Schouw | Beperking | - |

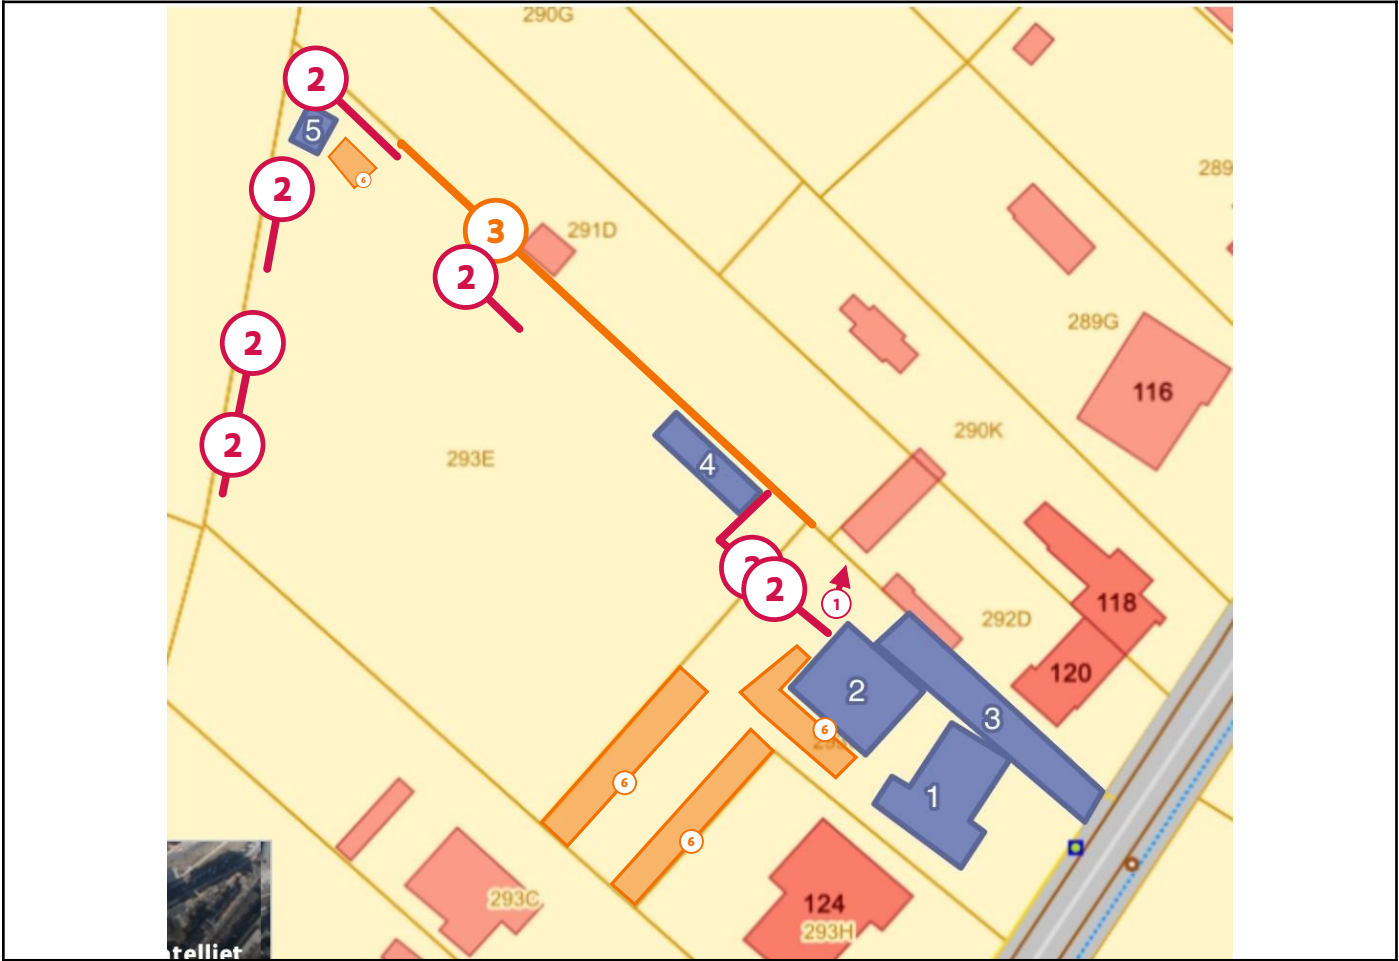
# Plan 1.11: Grondplan perceel

| Beschrijving | Type | Actie |
|---|---|---|
| 1. Afval in tuin | Asbestmateriaal | Dringend verwijderen |
| 2. Buizen in tuin | Asbestmateriaal | Dringend verwijderen |
| 3. Palen omheining | Asbestmateriaal | Verwijderen |
| 6. Pad in tuin | Asbestmateriaal | Verwijderen |

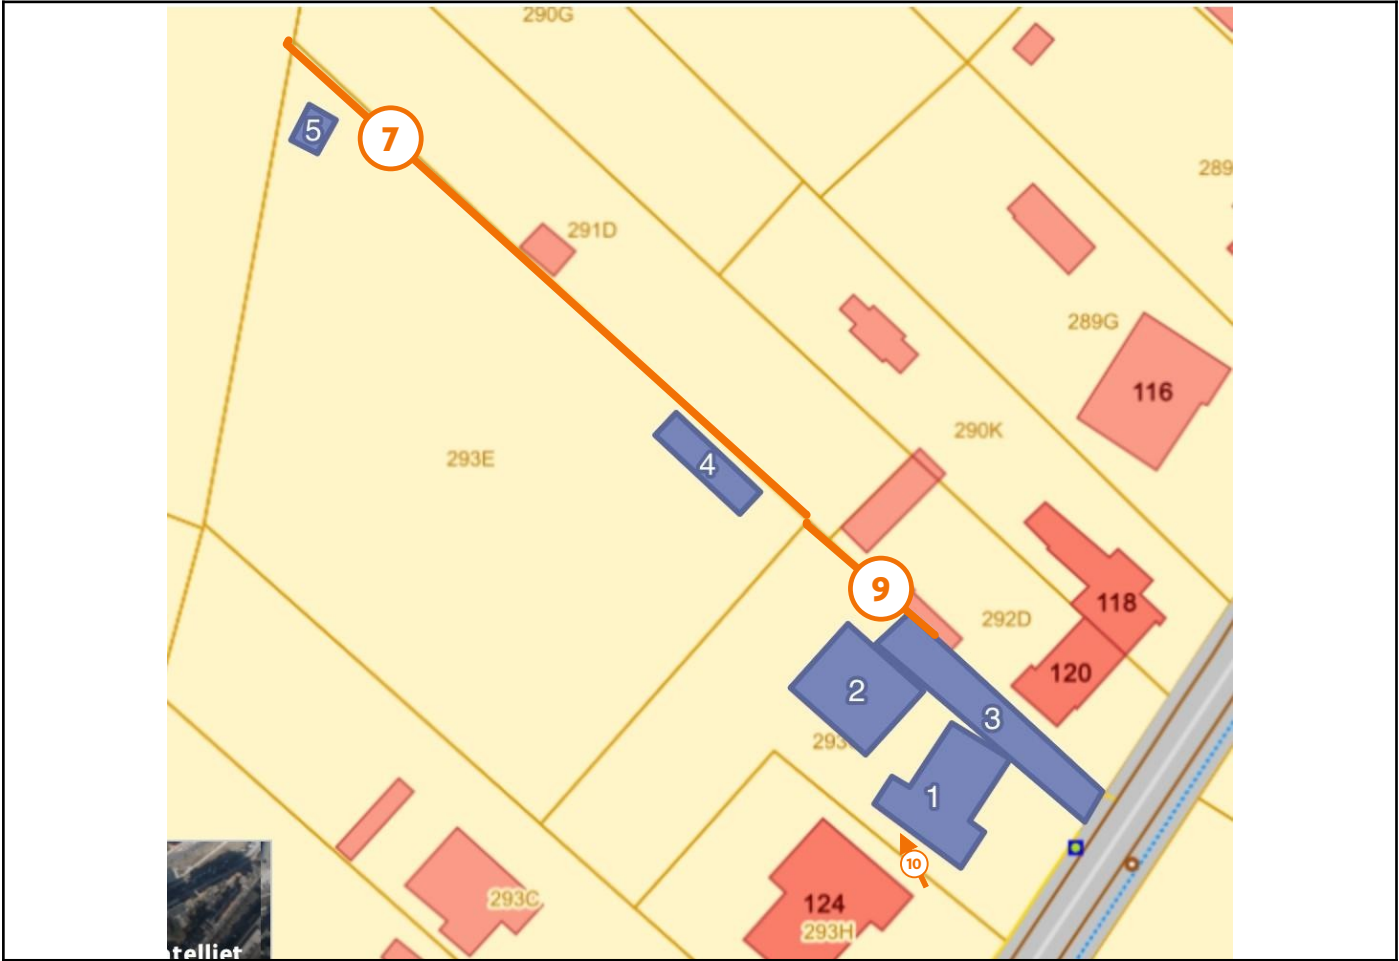
# Plan 1.12: Grondplan perceel

| Beschrijving | Type | Actie |
|---|---|---|
| 7. Boord onderaan omheining met buur | Asbestmateriaal | Verwijderen |
| 9. Dekstenen op muur | Asbestmateriaal | Verwijderen |
| 10. Regenput | Asbestmateriaal | Maatregelen nemen |

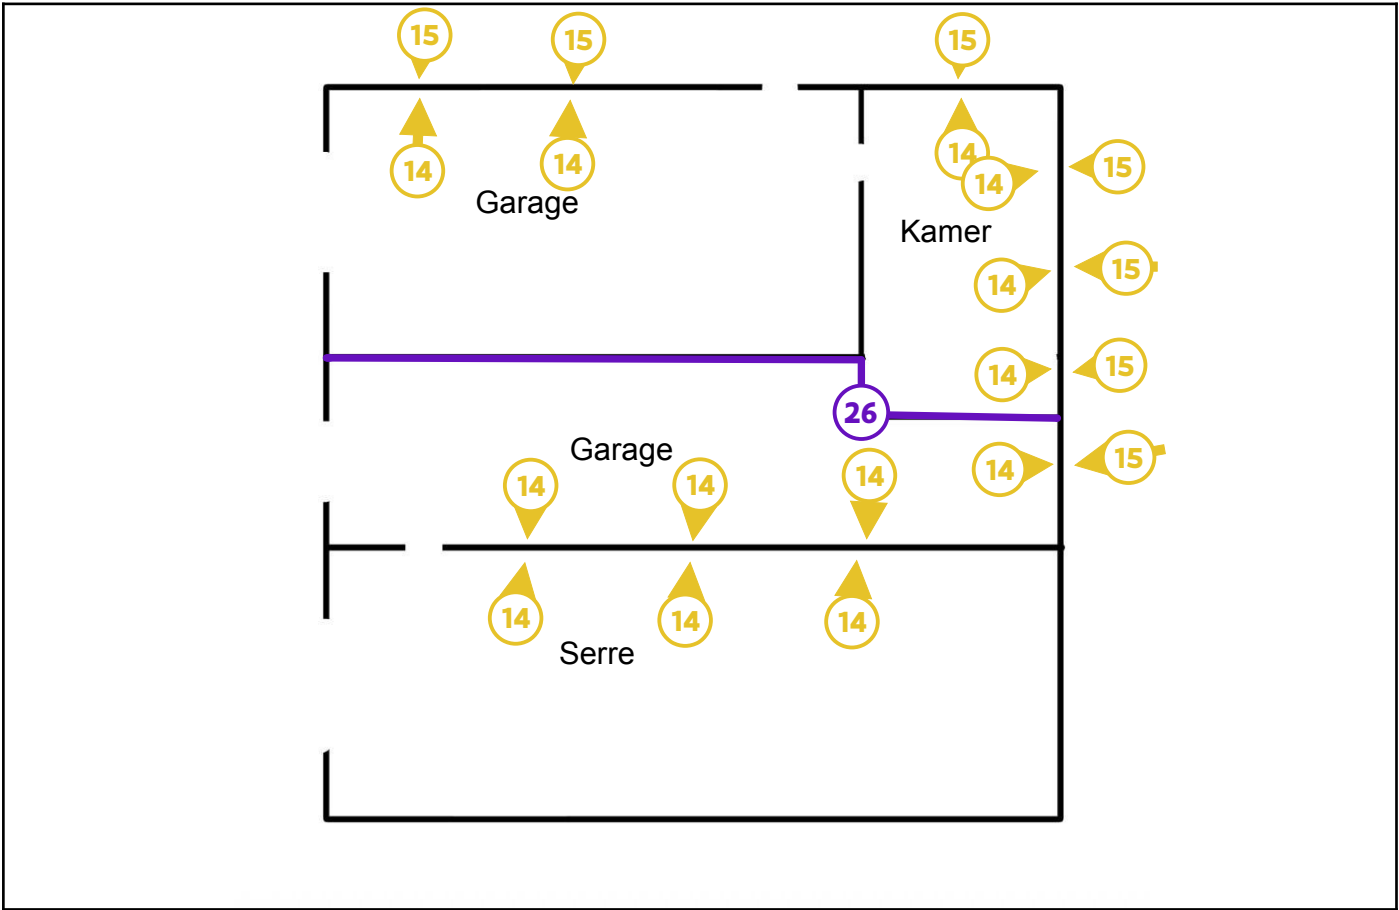
## Plan 2.1: Grondplan bijgebouw

| Beschrijving | Type | Actie |
|---|---|---|
| 14. Venstertabletten bijgebouw | Asbestmateriaal | Zorgvuldig beheren |
| 15. Vensterbanken bijgebouw | Asbestmateriaal | Zorgvuldig beheren |
| 26. Valse muren | Advies | - |

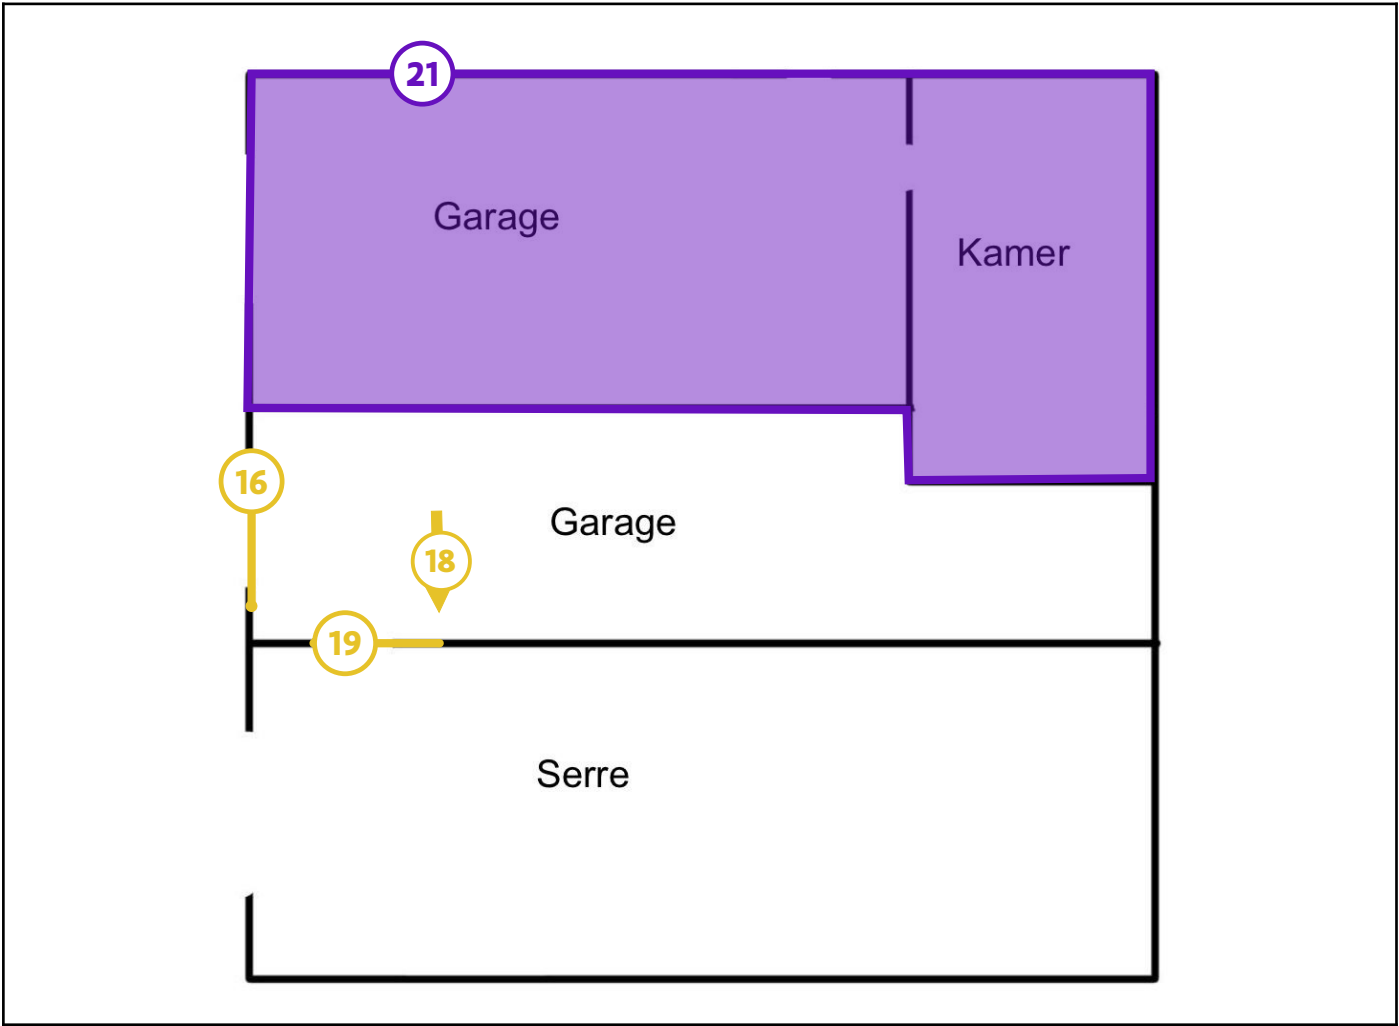
## Plan 2.2: Grondplan bijgebouw

| Beschrijving | Type | Actie |
|---|---|---|
| 16. Dorpel poort bijgebouw | Asbestmateriaal | Zorgvuldig beheren |
| 18. Elektrische schakelaars | Asbestmateriaal | Zorgvuldig beheren |
| 19. Dorpel deur bijgebouw | Asbestmateriaal | Zorgvuldig beheren |
| 21. Deel van bijgebouw | Beperking | - |

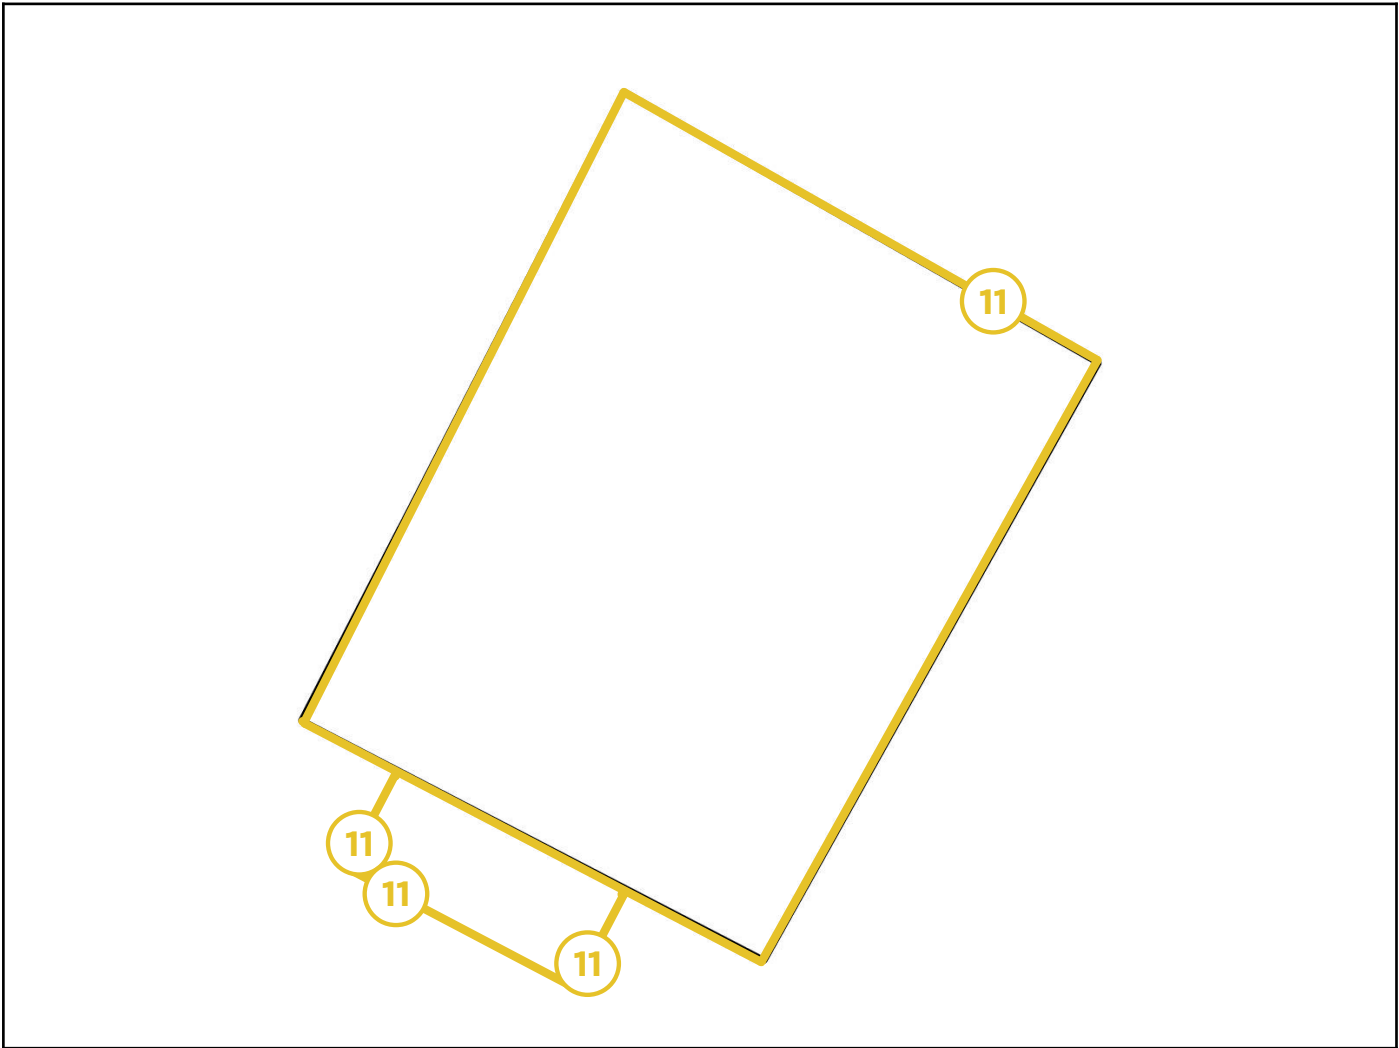
# Plan 5.2: Kot plan

| Beschrijving | Type | Actie |
|---|---|---|
| 11. Platen buitenkant kot | Asbestmateriaal | Zorgvuldig beheren |

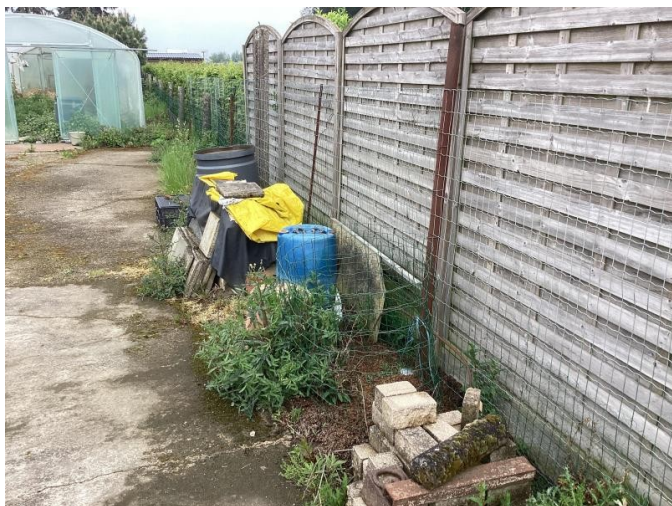
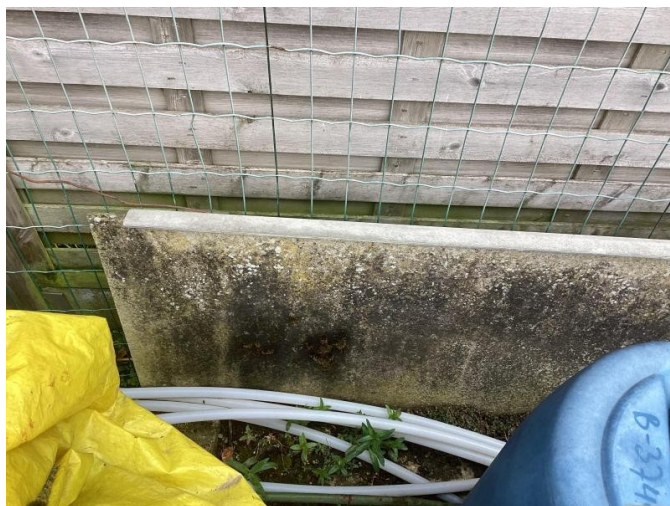
Overzichtsfoto

Het asbestmateriaal valt onder de mijlpaal van 2040.

**Dringend verwijderen**

- Verwijder het asbestafval.

- Eenvoudige handelingen: mag via doe-het-zelf of door werknemer(s) met opleidingsattest eenvoudige handelingen eigenaars mogen dit zelf verwijderen aangezien het gaat over een Hechtgebonden asbest materiaal die niet beschadigd is en perfect bereikbaar is om deze op een veilige manier te verwijderen. Bekijk hieromtrent zeker onderstaande link en het Codex boek VI
