# Asbestinventarisatetest

Hogerheistraat 124, 1880 Kapelle-op-den-Bos

Attestnummer : 20250428-000334.000

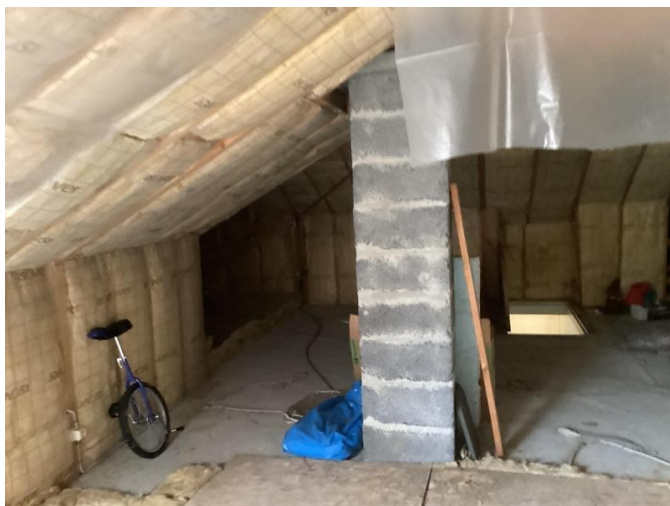
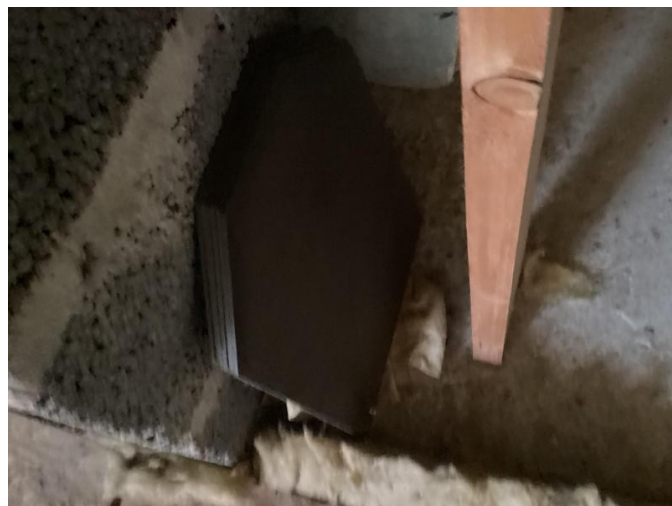
| Beschrijving | Leien op zolder |
| Type afvalstof | Betreft stock-voorraad of gedemonteerde asbestmaterialen |
| Aanwezige resten | Betreft losliggende leien. |
| Hoeveelheid (gewicht - aantal) | <ul style="list-style-type: none"><li>79,00 kg - 1 stuk</li></ul> |

**Dringend verwijderen**

- Verwijder het asbestafval.

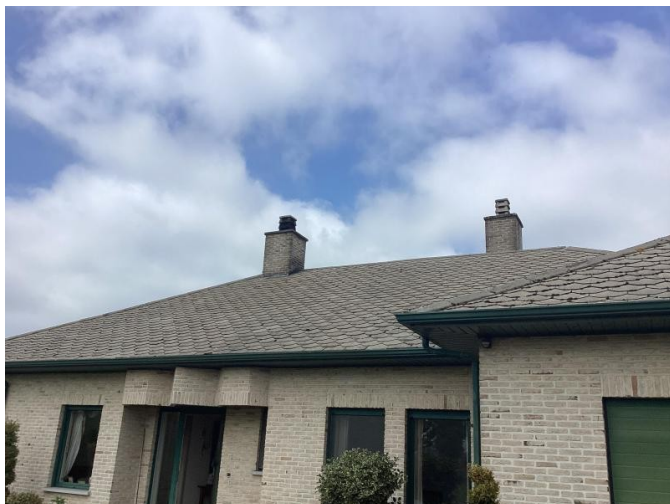
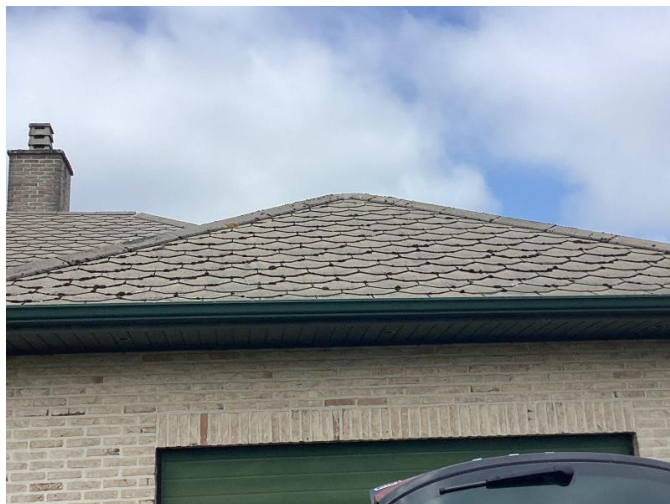
| Eindbeoordeling materiaalrisico | Verhoogd materiaalrisico en/of verhoogde kans op vezelvrijgave |

| Asbestsoort (vezeltype) | Crocidoliet aanwezig |
| Toestand van het materiaal | Matig beschadigd, matig verweerd |

| Beschrijving | Leien schuin dak |
| Hoeveelheid (oppervlakte - aantal) | • 310,00 m <sup>2</sup> - 1 stuk |

Verwijderen

- Zorg voor een veilig beheer. Vermijd het beschadigen van het asbestmateriaal. Controleer de toestand jaarlijks op wijzigingen.

Als ADI raad ik aan dit te laten verwijderen door een erkend dakwerker die de nodige jaarlijkse 8 uren opleiding heeft gevolgd ivm de toets eenvoudige handelingen.

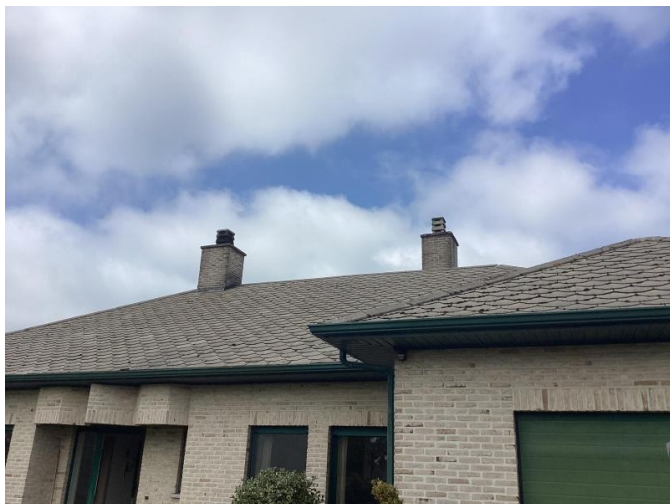
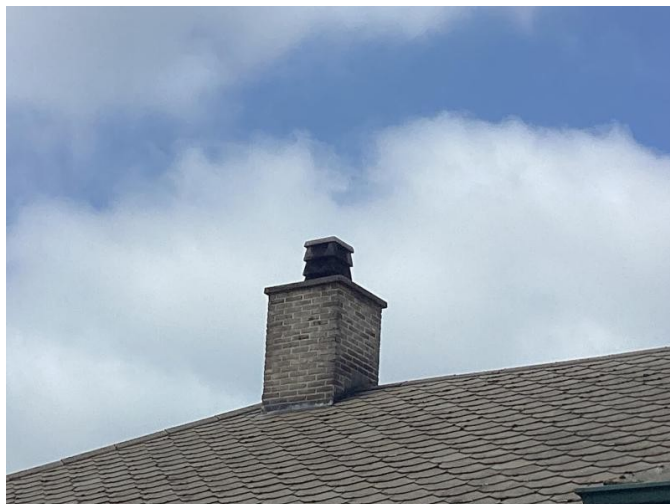
| Eindbeoordeling materiaalrisico | Laag materiaalrisico en/of verlaagde kans op vezelvrijgave |

| Toestand van het materiaal | Licht beschadigd, licht verweerd. Intact calciumsilicaatmateriaal of categorie III 'gebondenheid' |

| Beschrijving | Schouwhoed |
| Hoeveelheid (gewicht - aantal) | • 79,00 kg - 2 stuks |

Verwijderen

- Zorg voor een veilig beheer. Vermijd het beschadigen van het asbestmateriaal. Controleer de toestand jaarlijks op wijzigingen.

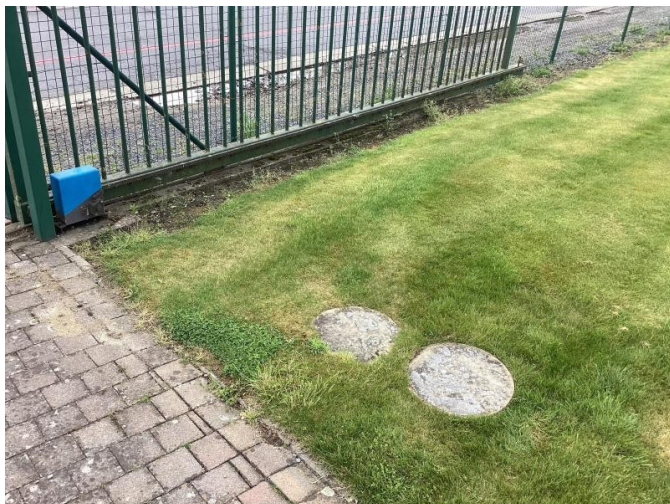
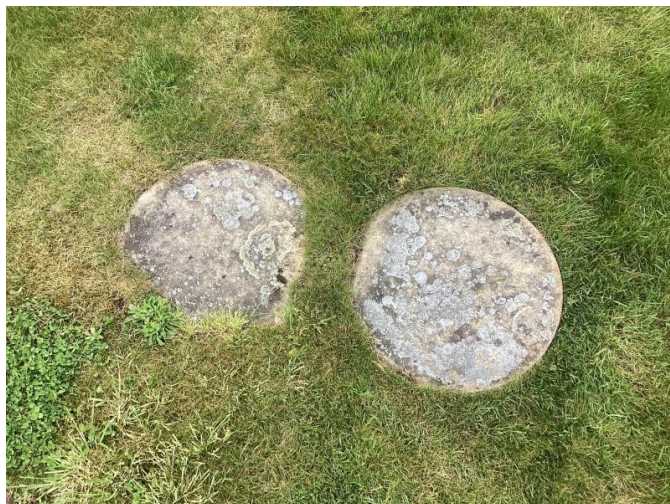
| Eindbeoordeling materiaalrisico | Laag materiaalrisico en/of verlaagde kans op vezelvrijgave |

| Toestand van het materiaal | Licht beschadigd, licht verweerd. Intact calciumsilicaatmateriaal of categorie III 'gebondenheid' |

| Beschrijving | Putdeksels |
| Hoeveelheid (oppervlakte - dikte - aantal) | • 0,30 m <sup>2</sup> - 1,00 cm - 2 stuks |

Zorgvuldig beheren

- Zorg voor een veilig beheer. Vermijd het beschadigen van het asbestmateriaal. Controleer de toestand jaarlijks op wijzigingen.

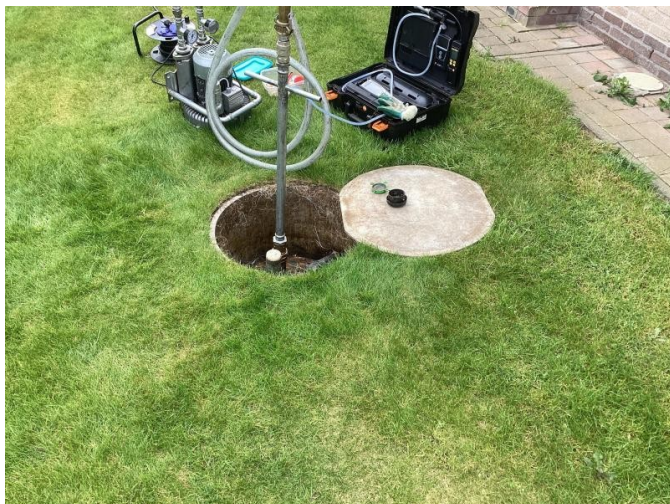
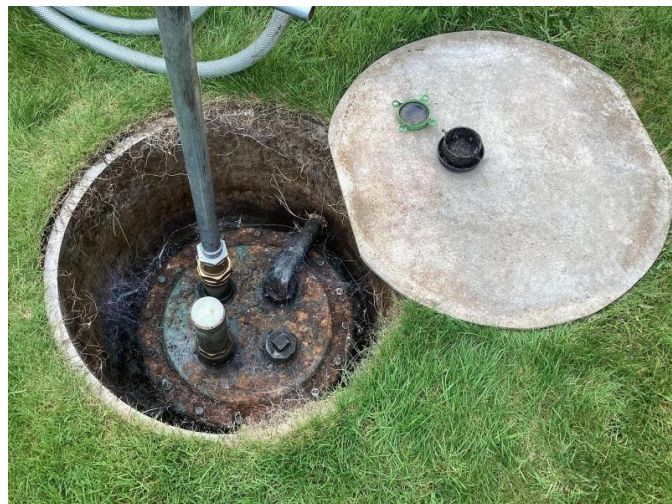
| Opmerking | Ook het putdeksel is asbesthoudend. |

Zorgvuldig beheren

- Zorg voor een veilig beheer. Vermijd het beschadigen van het asbestmateriaal. Controleer de toestand jaarlijks op wijzigingen.

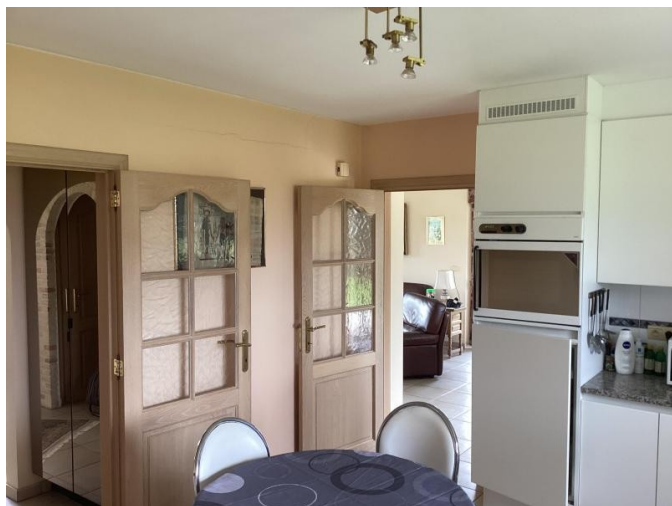
## Fiche 9: Pleisterwerk muren

Geen asbest

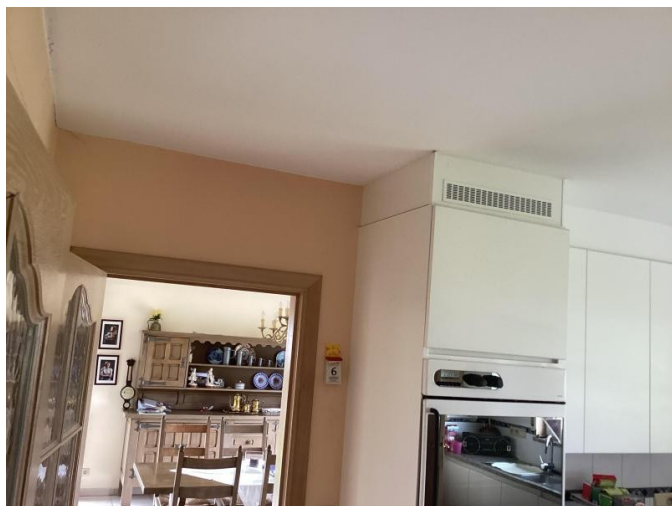
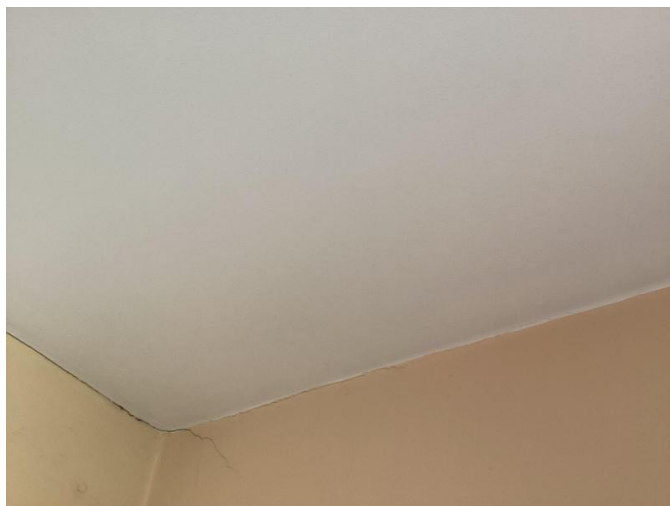
## Fiche 10: Pleisterwerk plafonds

Geen asbest
