# Asbestinventarisatetest

Kineastlaan 33, 9032 Gent

Attestnummer : **20250527-000074.000**

Uitgegeven op : **27.05.2025**

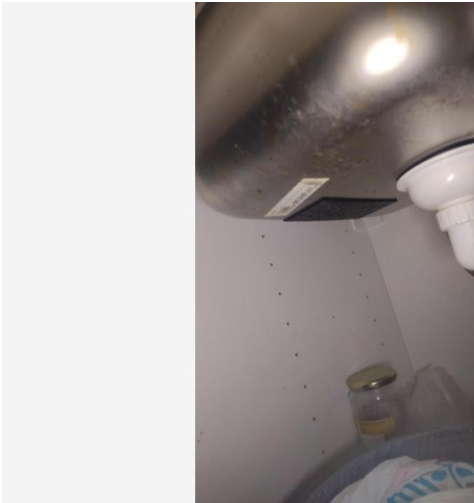
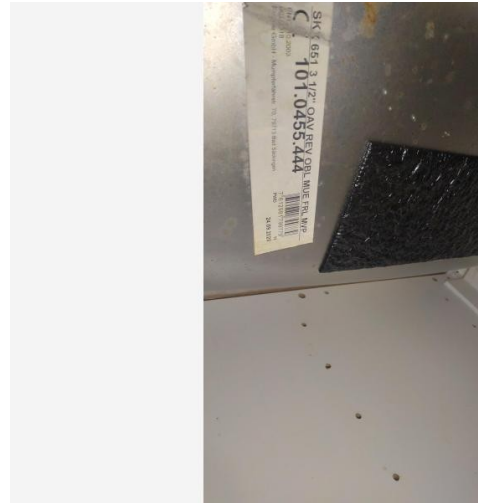
## Fiche 2: antidreun

Geen asbest

| Beschrijving | antidreun |
| Primaire drager | Sanitaire infrastructuur en uitrusting (toe- en afvoer) |
| Bindmiddel van materiaal | Kunststof of -hars |
| Gebondenheid op basis van bindmiddel | Hecht |
| Identificatiemethode | Vaststelling met bewijsdocument, zonder monstername |
