# Asbestinventarisatetest

Abdijstraat 2/101, 3800 Sint-Truiden

Attestnummer : 20230325-000212.000

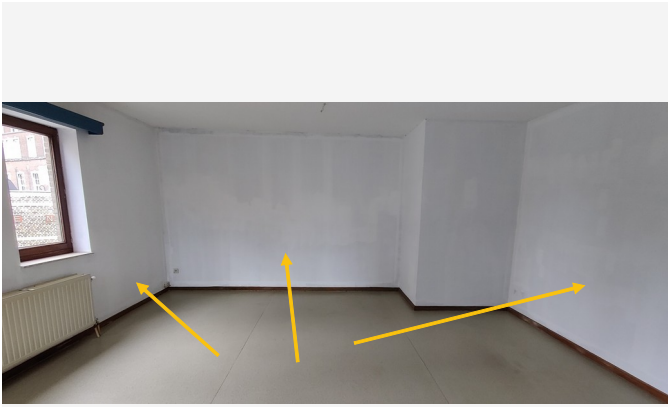
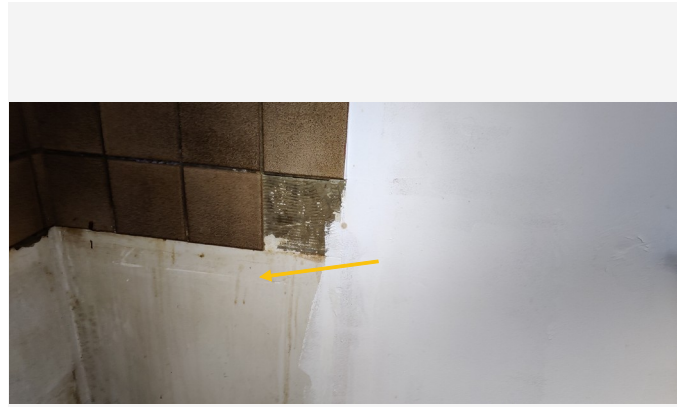
## Fiche 3: Pleisterwerk wanden

Geen asbest

Overzichtsfoto

Detailfoto

| # | Type | Referentie | Resultaat |
|---|---|---|---|
| 3.1 | Mengmonster | NST1-002 | Geen asbest |

| Beschrijving | Pleisterwerk wanden |
| Bindmiddel van materiaal | Gips - kalk |

| Gebondenheid op basis van bindmiddel | Niet-hechtgebonden |
