# Asbestinventarisatetest

Oude Kuringerbaan 7/3, 3500 Hasselt

Attestnummer : 20230214-000249.000

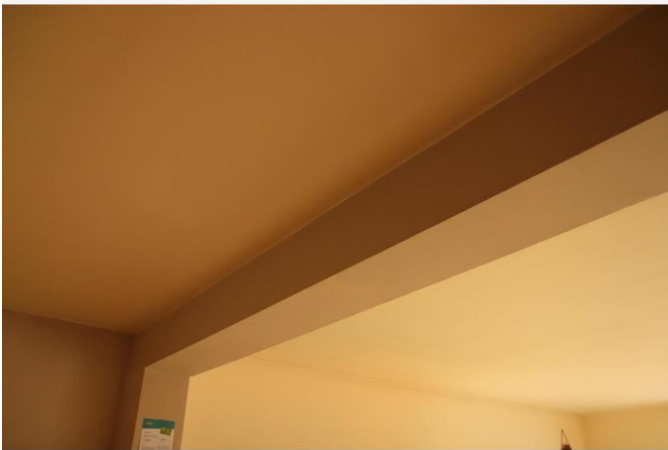
## Fiche 2: Pleisterwerk muren

Overzichtsfoto

Detailfoto

Geen asbest

| Beschrijving | Pleisterwerk muren |
| Bindmiddel van materiaal | Gips - kalk |

| Hoeveelheid (oppervlakte - dikte - aantal) | <ul style="list-style-type: none"> <li>• 200,00 m<sup>2</sup> - 1,00 cm - 1 stuk</li> </ul> |
