# Asbestinventarisatetest

Vlotstraat 65, 9000 Gent

Attestnummer : 20250320-000397.000

Uitgegeven op : 20.03.2025

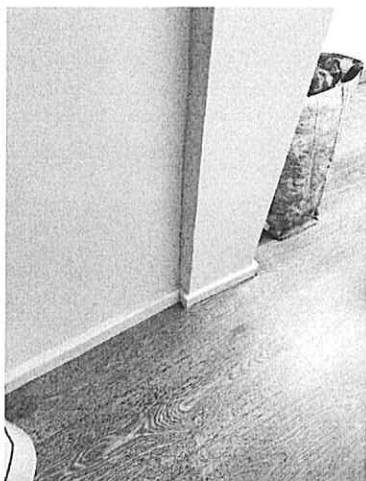
## Fiche 3: Pleisterwerk muren

Overzichtsfoto

Detailfoto

Geen asbest

| # | Type | Referentie | Resultaat |
|---|---|---|---|
| 3.1 | Mengmonster | SN01 | Geen asbest |

| Bindmiddel van materiaal | Gips - kalk |
| Gebondenheid op basis van bindmiddel | Niet-hechtgebonden |
| Hoeveelheid (oppervlakte - dikte - aantal) | • 180,00 m <sup>2</sup> - 1,00 cm - 1 stuk |
