Asbestinventarisatetest

Hollestraat 66, 1570 Galmaarden

Attestnummer : 20230414-000092.000

Uitgegeven op : 14.04.2023

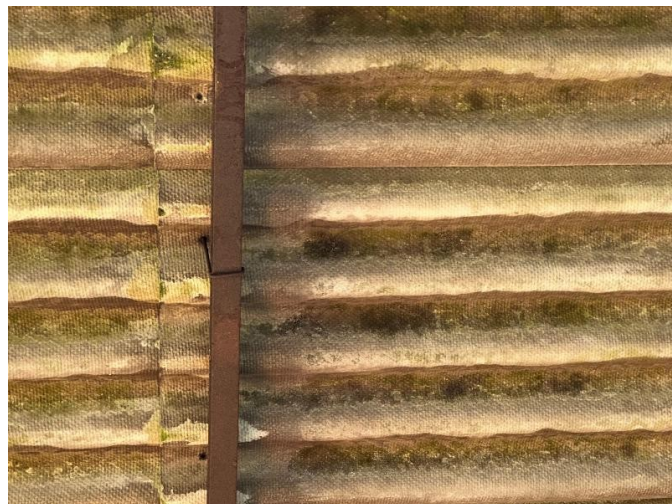
Overzichtsfoto

Detailfoto

Eindbeoordeling materiaalrisico	Laag materiaalrisico en/of verlaagde kans op vezelvrijgave
---------------------------------	--

Gebondenheid	Categorie 1: hechtgebonden in oorsprong
Asbestsoort (vezeltype)	Alleen chrysotiel
Asbestconcentratie	Laag (< 50%)
Afschermingsgraad van het gehele materiaal	Geheel of deels vrij aan de buitenlucht
Toestand van het materiaal	Licht beschadigd, licht verweerd. Intact materiaal type Pical – asbestboard of categorie III 'gebondenheid'

Beschrijving	Golfplaten
Omgeving	Buiten
Primaire drager	Plafond
Asbestmateriaal	Dak- en gevelbekleding - Golfplaat
Bindmiddel van asbestmateriaal	Cement
Gebondenheid op basis van bindmiddel	Hecht
Hoeveelheid (oppervlakte - aantal)	• 80,00 m ² - 1 stuk
Totale oppervlakte	80,00 m ²

Eenvoudig bereikbaar	Ja
Bevestigingswijze	<ul style="list-style-type: none">• Onbekend
Identificatiemethode	Vaststelling zonder monstername
Destructieve handeling voor identificatie	Nee

Het asbestmateriaal valt onder de mijlpaal van 2034.

Verwijderen

- Zorg voor een veilig beheer. Vermijd het beschadigen van het asbestmateriaal. Controleer de toestand jaarlijks op wijzigingen.
- Zorg voor een veilig beheer en verwijder dit asbestmateriaal wanneer het bij werken eenvoudig bereikbaar wordt. Controleer de toestand jaarlijks op wijzigingen.
- Verwijder dit asbestmateriaal zo snel mogelijk. Volg de toestand goed op.
- Hemelwater dat afspoelt van asbestcement daken of gevels kan asbestdeeltjes bevatten. Gebruik het enkel voor gesloten circuits (bv. spoelen toiletten). Reinig na het vervangen van het dak of de gevel de dakgoten en regenwaterput of -ton om asbesthoudend sediment of slib te verwijderen

- Eenvoudige handelingen: mag via doe-het-zelf of door werknemer(s) met opleidingsattest eenvoudige handelingen
Het wegnemen van het materiaal kan zonder het materiaal te beschadigen.

Dit mits de nodige veiligheidsmaatregelen.

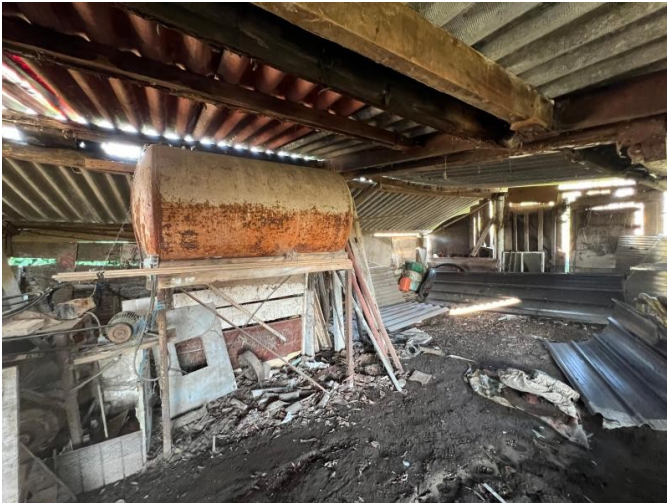
Vrije foto

Mogelijks kunnen de losliggende restanten in de schuur asbesthoudende toepassingen zijn.

Identificatiemethode	Redelijk vermoeden
Primaire drager	Gedemonteerd of buitengebruik gesteld materiaal

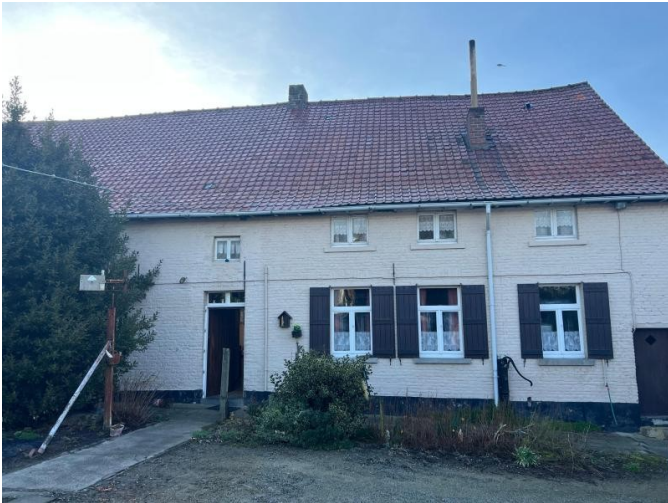
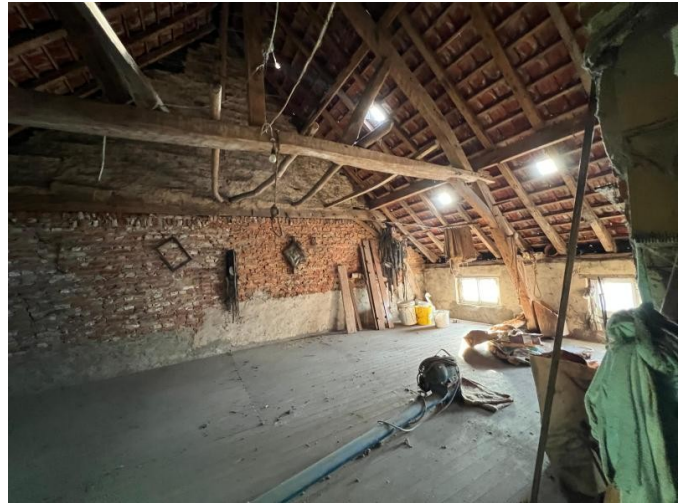
Fiche 3: Dak - woning

Overzichtsfoto

Detailfoto

Geen asbest

Beschrijving	Dak - woning
Omgeving	Buiten
Identificatiemethode	Vaststelling zonder monsternamen
Destructieve handeling voor identificatie	Nee

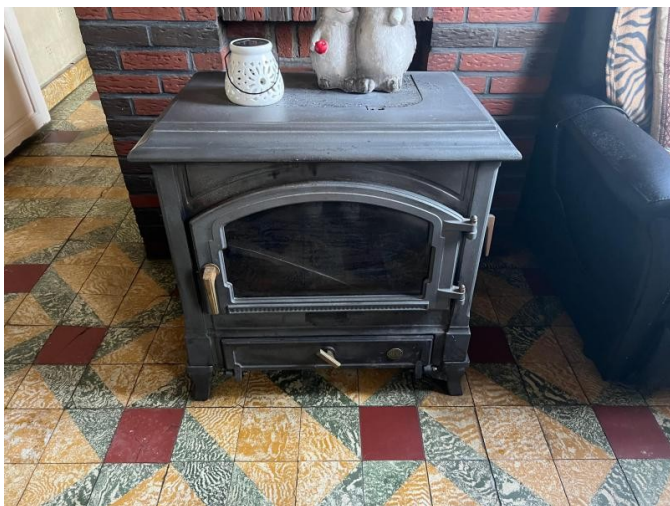
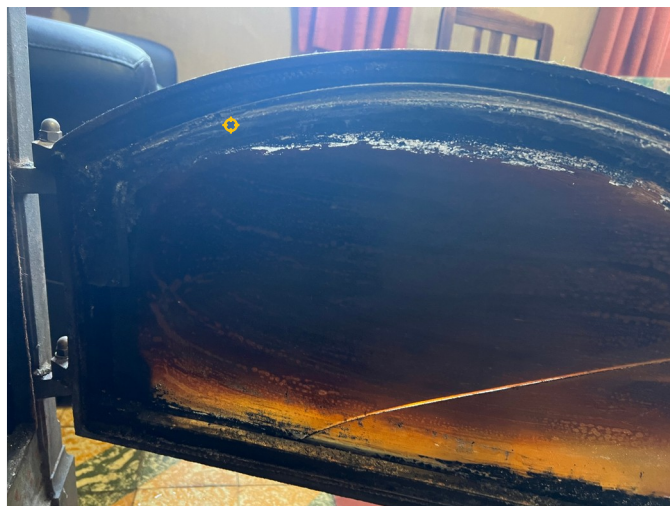
Fiche 5: Koord - kachel

Overzichtsfoto

Detailfoto

Geen asbest

#	Type	Referentie	Resultaat
5.1	Puntmonster	STL#HOLL66-1	Geen asbest

Beschrijving	Koord - kachel
Omgeving	Binnen
Primaire drager	Ruimteverwarming
Bindmiddel van materiaal	Weinig of geen bindmiddel (textiel, bevolking, ...)

Gebondenheid op basis van bindmiddel	Niet-hechtgebonden
Hoeveelheid (lengte - omtrek - aantal)	• 0,80 m - 2,00 cm - 1 stuk
Totale oppervlakte	0,016 m ²
Identificatiemethode	Vaststelling met monstername
Destructieve handeling voor identificatie	Nee
