Keuringsverslag van een elektrische laagspanning- en zeer lage spanningsinstallatie

Datum keuring: 26/06/2024

Straatnaam	Geraardsbergsestraat
Huisnummer	35
Busnummer	
Postcode	9570
Gemeente	LIERDE
Land	België

Controlebezoek van een huishoudelijke installatie volgens (KB 08/09/2019) - AREI Boek 1- 6.5. en 4.2.4.3.

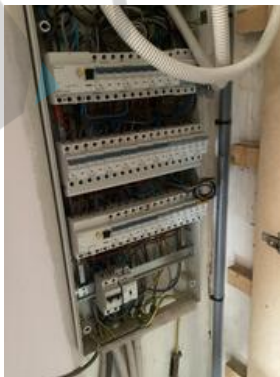
Afbeelding schakel- en verdeelbord:

15.05 De deur en/of afschermplaat van het schakelbord dient (terug)geplaatst worden. Aanraking van onder spanning staande delen mogelijk. (Boek 1 Afdeling 5.1.4. en 5.3.5.1.A. en 4.2.2.3.)
