Asbestmaterialen

Fiche 1: onderdakplaat

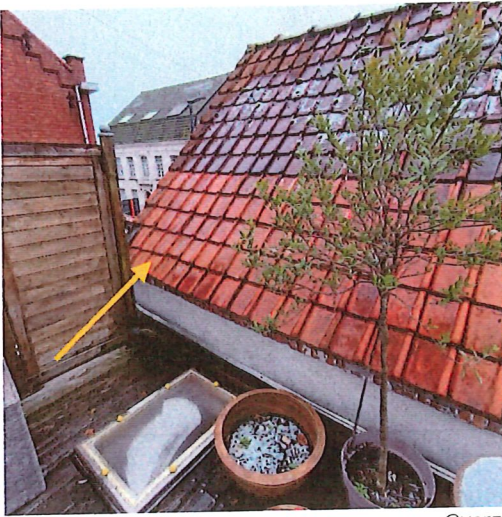
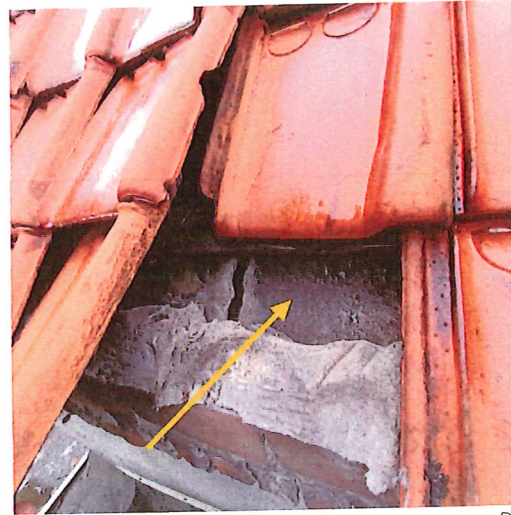
Eindbeoordeling materiaalisico	Verhoogd materiaalisico en/of verhoogde kans op vezelvrijgave
--------------------------------	---

Gebondenheid	Categorie 1: hechtgebonden in oorsprong
Asbestsoort (vezeltype)	Crocidoliet aanwezig
Asbestconcentratie	Laag (< 50%)
Afschermingsgraad van het gehele materiaal	Geheel of deels (ook) vrij aan de binnenlucht
Toestand van het materiaal	Licht beschadigd, licht verweerd. Intact materiaal type Pical – asbestboard of categorie III 'gebondenheid'

Beschrijving	onderdakplaat
Omgeving	Binnen
Primaire drager	Schuin dak

Asbestmateriaal	Plaat, paneel, tablet - Type Menuiserite
Bindmiddel van asbestmateriaal	Cement
Gebondenheid op basis van bindmiddel	Hecht
Hoeveelheid (oppervlakte - dikte - aantal)	• 70,00 m ² - 0,50 cm - 1 stuk
Totaal volume	0,35 m ³
Eenvoudig bereikbaar	Ja
Bevestigingswijze	• Genageld, geniet
Identificatiemethode	Vaststelling met monstername
Destructieve handeling voor identificatie	Nee
Opmerking	zichtbaar binnen op verdiep +1 (boven bakkerij)

Verwijderen

- Zorg voor een veilig beheer. Vermijd het beschadigen van het asbestmateriaal. Controleer de toestand jaarlijks op wijzigingen.
- Sluit de ruimte luchtdicht af en vermijd het betreden van de ruimte.

- Eenvoudige handelingen: mag via doe-het-zelf of door werknemer(s) met opleidingsattest eenvoudige handelingen dek de zoldervloer af met plastic folie . dragen van de nodige beschermingsmiddelen (mondmasker ffp3, handschoenen,tyvec) Verwijder de dakpannen. Fixeer het plaatmateriaal , de asbesthoudende platen één voor één en in hun geheel verwijderen. Niet gooien, niet breken. Reinig nadien de draagstructuur met vochtige doeken (+stofzuiger met absoluut filter kan niet gehoord worden dus voor een particulier niet mogelijk .) Alle werknemer(s) moeten wel beschikken over een opleidingsattest eenvoudige handelingen 8u.

Een vastgesteld asbesthoudend onderdak mag niet definitief ingesloten worden , dit dient verplicht verwijderd te worden als het bij werken bereikbaar wordt. (vb bij vernieuwen van de dakbedekking onderdak mee verwijderen)

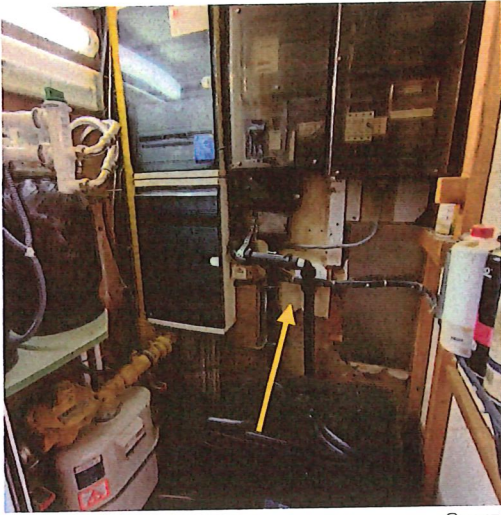
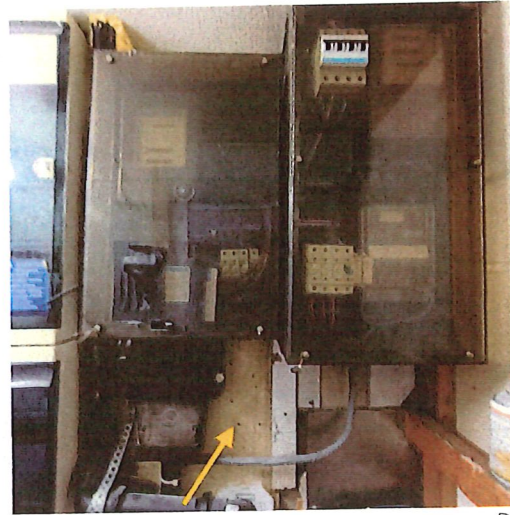
Fiche 2: wandplaat

Eindbeoordeling materiaalrisico	Zeer laag materiaalrisico en/of zeer lage kans op vezelvrijgave
---------------------------------	---

Gebondenheid	Categorie 1: hechtgebonden in oorsprong
Asbestsoort (vezeltype)	Crocidoliet aanwezig
Asbestconcentratie	Laag (< 50%)
Afschermingsgraad van het gehele materiaal	Stootvaste afscherming of omkasting
Toestand van het materiaal	Licht beschadigd, licht verweerd. Intact materiaal type Pical – asbestboard of categorie III 'gebondenheid'

Beschrijving	wandplaat
Omgeving	Binnen
Primaire drager	Binnenwand
Asbestmateriaal	Dak- en gevelbekleding - Plaat
Bindmiddel van asbestmateriaal	Kunststof of -hars
Gebondenheid op basis van bindmiddel	Hecht
Hoeveelheid (gewicht - aantal)	• 25,00 kg - 1 stuk
Totaal gewicht	25,00 kg
Eenvoudig bereikbaar	Ja
Bevestigingswijze	• Geschroefd
Identificatiemethode	Vaststelling zonder monsternamen

Zorgvuldig beheren

- Zorg voor een veilig beheer. Vermijd het beschadigen van het asbestmateriaal. Controleer de toestand jaarlijks op wijzigingen.

- Eenvoudige handelingen: mag via doe-het-zelf of door werknemer(s) met opleidingsattest eenvoudige handelingen
Dragen van de nodige beschermingsmiddelen (mondmasker ffp3, handschoenen, tyvec). Indien mogelijk de ondervloer afdekken, plaat voorzichtig verwijderen, extra fixeren, niet breken, niet gooien, onmiddellijk verpakken of voorzichtig in container met asbest bag plaatsen.

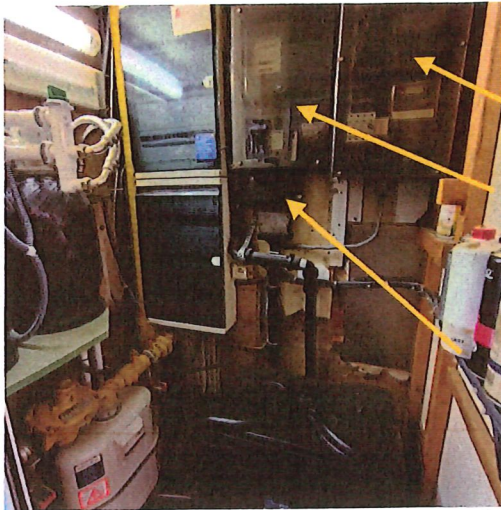
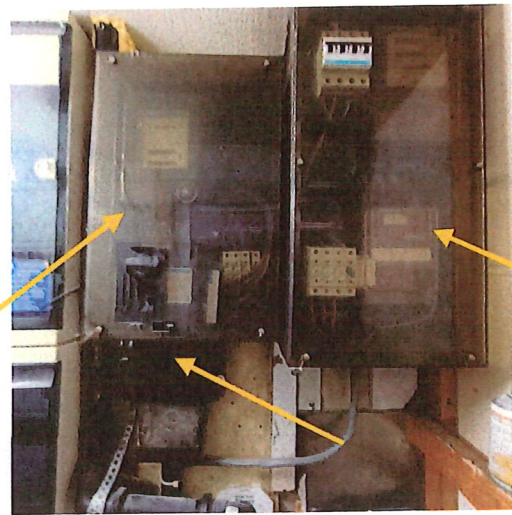
Eindbeoordeling materiaalrisico	Zeer laag materiaalrisico en/of zeer lage kans op vezelvrijgave
---------------------------------	---

Gebondenheid	Categorie 1: hechtgebonden in oorsprong
Asbestsoort (vezeltype)	Crocidoliet aanwezig
Asbestconcentratie	Laag (< 50%)
Afschermingsgraad van het gehele materiaal	Stootvaste afscherming of omkasting
Toestand van het materiaal	Licht beschadigd, licht verweerd. Intact materiaal type Pical – asbestboard of categorie III 'gebondenheid'

Beschrijving	bakeliet
Omgeving	Binnen
Primaire drager	Communicatie en elektrische infrastructuur en uitrusting
Asbestmateriaal	Plaat, paneel, tablet - Type Bakeliet
Bindmiddel van asbestmateriaal	Kunststof of -hars
Gebondenheid op basis van bindmiddel	Hecht
Hoeveelheid (oppervlakte - dikte - aantal)	• 0,70 m ² - 1,00 cm - 1 stuk
Totaal volume	0,007 m ³
Eenvoudig bereikbaar	Ja
Bevestigingswijze	• Geschroefd
Identificatiemethode	Vaststelling zonder monsternamen

Zorgvuldig beheren

- Zorg voor een veilig beheer. Vermijd het beschadigen van het asbestmateriaal. Controleer de toestand jaarlijks op wijzigingen.

- Eenvoudige handelingen: enkel door erkend asbestverwijderaar
Afgesloten of verzegelde kast --> EH opgeleid techniker personeel 8u basisopleiding asbest.

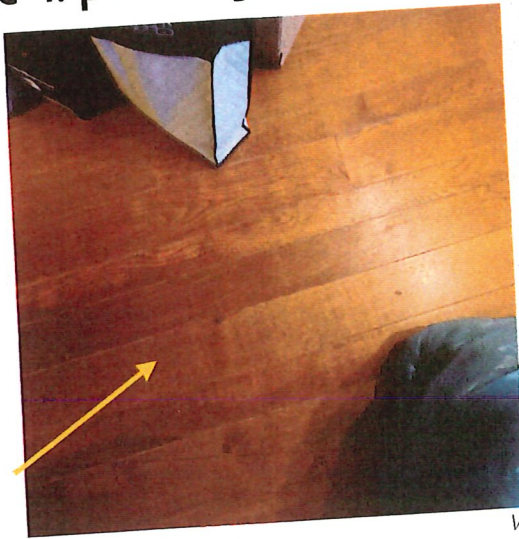
Opdracht 4: parketlijm

Identificatiemethode	Redelijk vermoeden
Primaire drager	Vloer
(Asbest)materiaal	In-situ afwerkingslagen - Lijm laag
Bindmiddel	Lijm
Gebondenheid bindmiddel	Hecht

In het verleden werd asbesthoudende zwarte lijm gebruikt voor het vastlijmen van parkettegels/vloer . Bij renovatie extra controle uitvoeren.

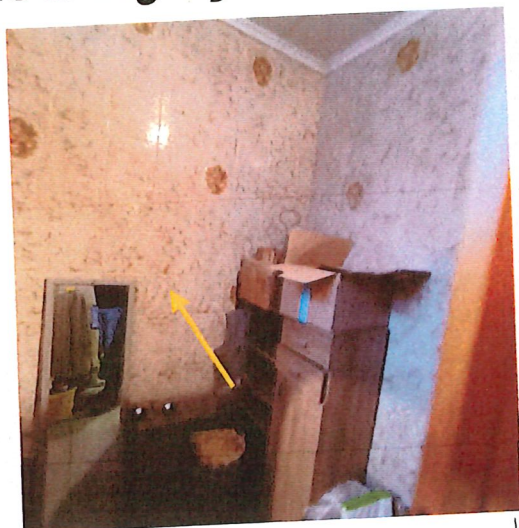
Fiche 5: tegellijm

Identificatiemethode	Redelijk vermoeden
Primaire drager	Binnenwand
(Asbest)materiaal	In-situ afwerkingslagen - Lijmlaag
Bindmiddel	Lijm
Gebondenheid bindmiddel	Hecht

In het inspectieprotocol is een monstername van tegellijm verplicht om dit te identificeren als niet-asbesthoudend. Er waren geen facturen ter beschikking die bevestigen dat de tegels na 2001 waren geplaatst. Er waren geen bestaande beschadigingen aan de wandtegels om de lijm voldoende te kunnen inspecteren. Om dit af te toetsen is het aangewezen om bij eventuele renovatiewerken aan de tegels verder onderzoek/staalname te laten uitvoeren ter controle.

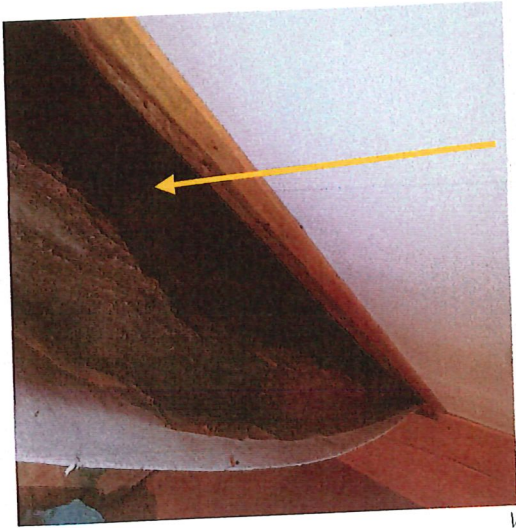
Fiche 6: hoofddak +2 geen onderdak vastgesteld

hoofddak +2 geen onderdak vastgesteld

Geen asbest

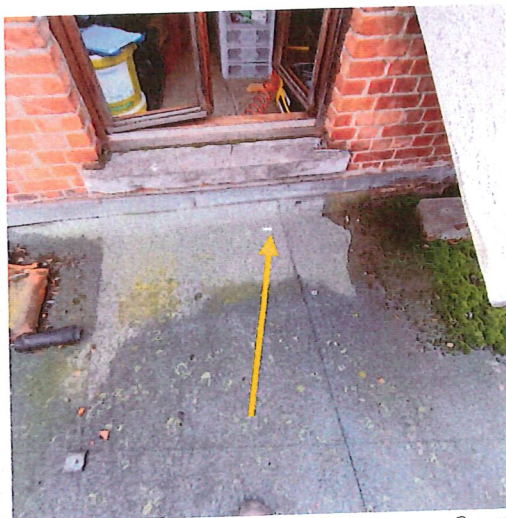
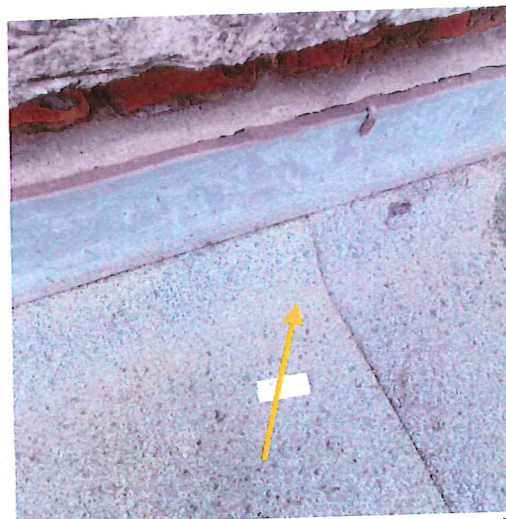
Fiche 7: roofing plat dak

Geen asbest

#	Type	Referentie	Resultaat
7.1	Mengmonster	02	Geen asbest

Beschrijving	roofing plat dak
Omgeving	Buiten
Primaire drager	Plat dak

Bindmiddel van materiaal	Bitumen (roofing, teer, asfalt)
Gebondenheid op basis van bindmiddel	Hecht
Hoeveelheid (oppervlakte - aantal)	• 150,00 m ² - 1 stuk
Totale oppervlakte	150,00 m ²
Identificatiemethode	Vaststelling met monstername
Destructieve handeling voor identificatie	Nee

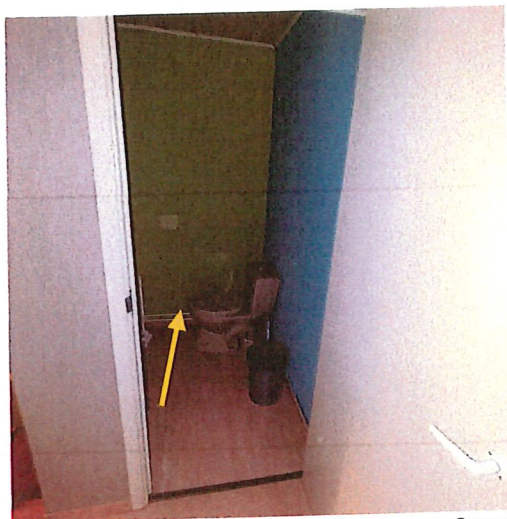
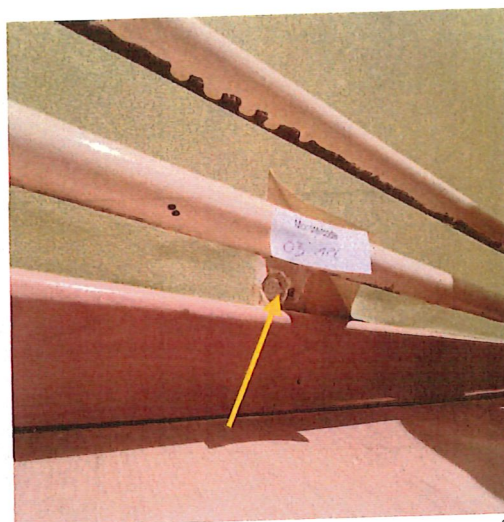
Fiche 8: muurpleister

Geen asbest

#	Type	Referentie	Resultaat
8.1	Mengmonster	03	Geen asbest

Beschrijving	muurpleister
Omgeving	Binnen
Primaire drager	Binnenwand

Bindmiddel van materiaal	Gips - kalk
Gebondenheid op basis van bindmiddel	Niet-hechtgebonden
Hoeveelheid (oppervlakte - dikte - aantal)	• 208,00 m ² - 1,00 cm - 1 stuk
Totaal volume	2,08 m ³
Identificatiemethode	Vaststelling met monstername
Destructieve handeling voor identificatie	Nee
Opmerking	<p>1. Natte ruimte (keuken/badkamer/berging met lavabo/wc): wc bemonsterd</p> <p>2. Traphal: bemonsterd</p> <p>3. Stookruimte: NVT</p> <p>4. Individuele ruimte (berging/slaapkamer): slaapkamer bemonsterd</p>

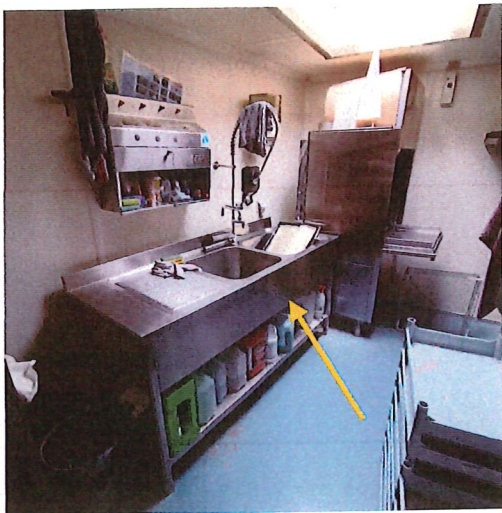
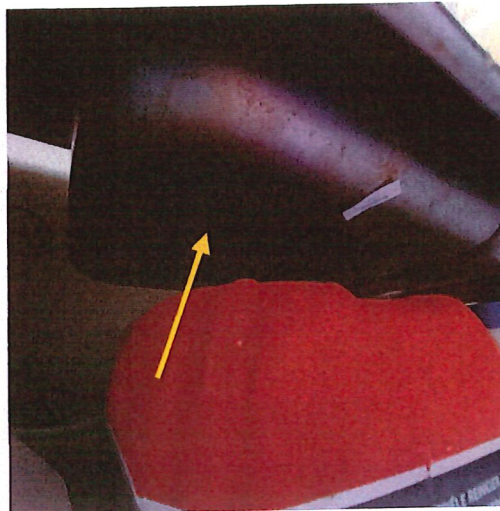
Fiche 9: ontdreuningsplaat spoelbakken

Geen asbest

#	Type	Referentie	Resultaat
9.1	Puntmonster	04	Geen asbest

Beschrijving	ontdreuningsplaat spoelbakken
Omgeving	Binnen
Primaire drager	spoelbak
Bindmiddel van materiaal	Bitumen (roofing, teer, asfalt)

Gebondenheid op basis van bindmiddel	Hecht
Hoeveelheid (gewicht - aantal)	• 0,20 kg - 2 stuks
Totaal gewicht	0,40 kg
Identificatiemethode	Vaststelling met monstername
Destructieve handeling voor identificatie	Nee
