# Asbestinventarisat attest

Kursaal-Oosthelling 8/0601, 8400 Oostende

Attestnummer : 20231117-000368.000

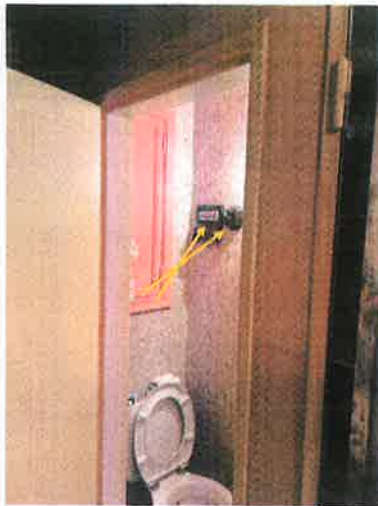
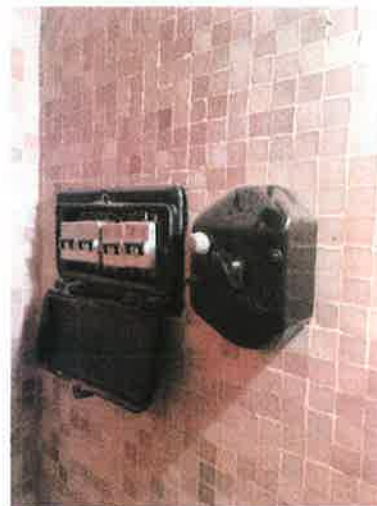
Overzichtsfoto

Detailfoto

Het asbestmateriaal valt onder de mijlpaal van 2040.

| Eindbeoordeling materiaalrisico | Zeer laag materiaalrisico en/of zeer lage kans op vezelvrijgave |

| Toestand van het materiaal | Onbeschadigd, niet verweerd |

| Beschrijving | Zekeringskast |
| Asbestmateriaal | Plaat, paneel, tablet - Type Bakeliet |

- Zorg voor een veilig beheer. Vermijd het beschadigen van het asbestmateriaal. Controleer de toestand jaarlijks op wijzigingen.

- Eenvoudige handelingen: enkel door erkend asbestverwijderaar  
Met de nodige beschermingsmateriaal is deze zekeringskast en schakelaar gemakkelijk te verwijderen door een erkend asbestverwijderaar.

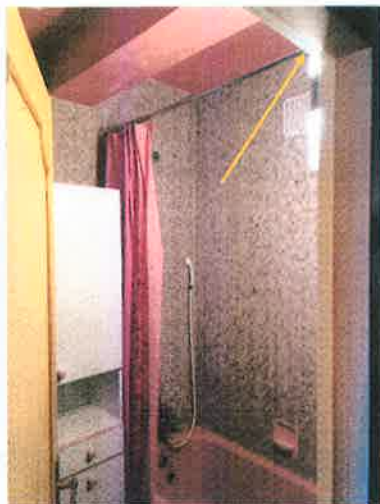
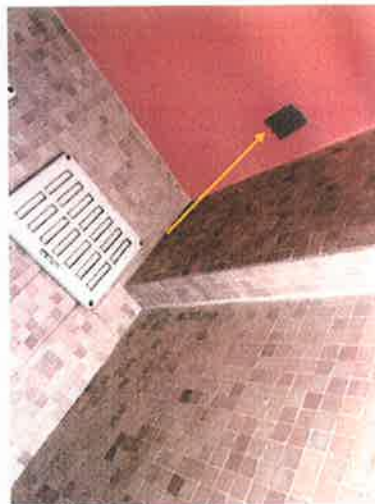
## Fiche 2: Pleisterwerk plafond

Overzichtsfoto

Detailfoto

Geen asbest

| # | Type | Referentie | Resultaat |
|---|---|---|---|
| 2.1 | Mengmonster | S3 | Geen asbest |

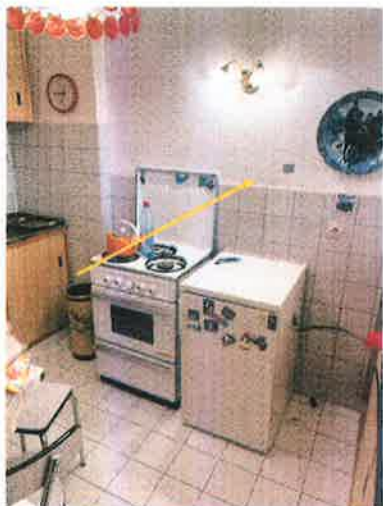
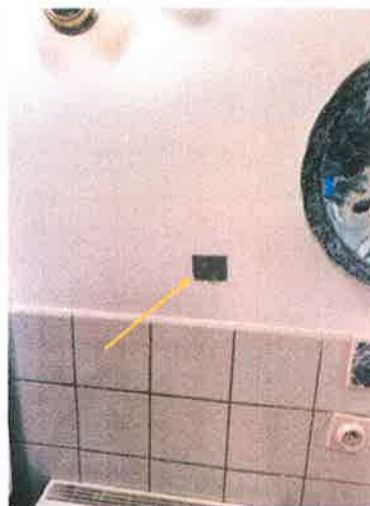
## Fiche 3: Pleisterwerk muren

Overzichtsfoto

Detailfoto

Geen asbest

| # | Type | Referentie | Resultaat |
|---|---|---|---|
| 3.1 | Mengmonster | S2 | Geen asbest |

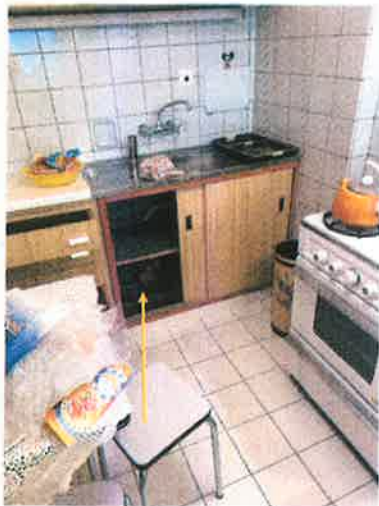
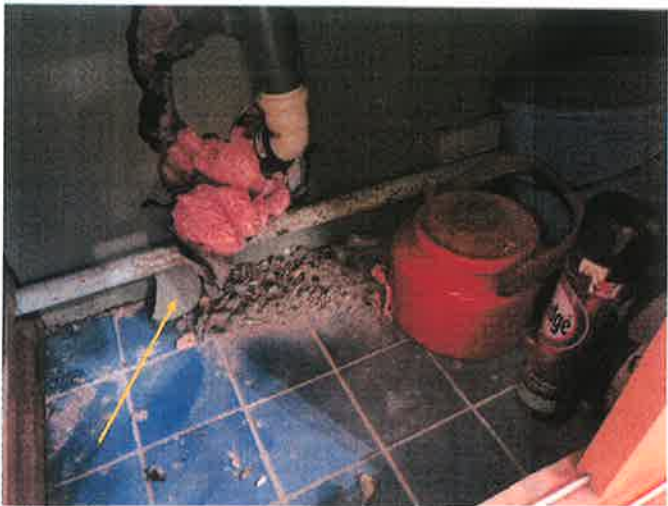
Fiche 4: Vloerzeil

Overzichtsfoto

Detailfoto

Geen asbest

| # | Type | Referentie | Resultaat |
|---|---|---|---|
| 4.1 | Puntmonster | S1 | Geen asbest |
