# Asbestinventarisatetest

Heiveldstraat 130, 9040 Gent

Attestnummer : 20240828-000157.000

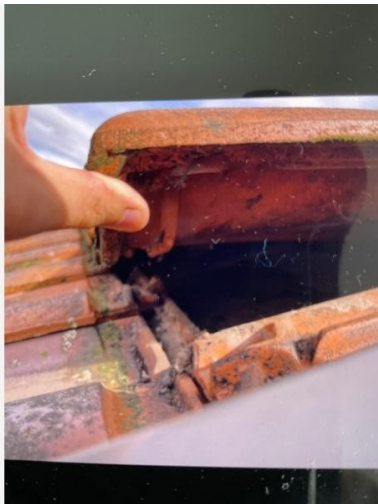
| Fiche 2: menuiserie onderdak..... | 16 |

Overzichtsfoto

Detailfoto

| Eindbeoordeling materiaalarisico | Zeer laag materiaalarisico en/of zeer lage kans op vezelvrijgave |

| Asbestsoort (vezeltype) | Crocidoliet aanwezig |
| Toestand van het materiaal | Licht beschadigd, licht verweerd. Intact calciumsilicaatmateriaal of categorie III 'gebondenheid' |

| Beschrijving | menuiserite onderdak |
| Asbestmateriaal | Plaat, paneel, tablet - Type Menuiserite |

Het asbestmateriaal valt onder de mijlpaal van 2040.

Zorgvuldig beheren

- Zorg voor een veilig beheer. Vermijd het beschadigen van het asbestmateriaal. Controleer de toestand jaarlijks op wijzigingen.
- Zorg voor een veilig beheer en verwijder dit asbestmateriaal wanneer het bij werken eenvoudig bereikbaar wordt. Controleer de toestand jaarlijks op wijzigingen.

- Eenvoudige handelingen: mag via doe-het-zelf of door werknemer(s) met opleidingsattest eenvoudige handelingen

Menuiserie onderdak is eenvoudig te verwijderen door de platen los te schroeven of de nagels te verwijderen. De platen mogen -tijdens het proces niet gebroken worden. Gebruik geen sneldraaiend gereedschap om deze toepassing te verwijderen zoals slijpschijven en breekhamers. .

Na verwijdering de toepassing in de daarvoor voorziene zak steken en afvoeren naar het containerpark. .
