# Asbestinventarisatetest

Scandinaviëstraat 148, 9000 Gent

Attestnummer : **20250829-000175.000**

Uitgegeven op : **29.08.2025**

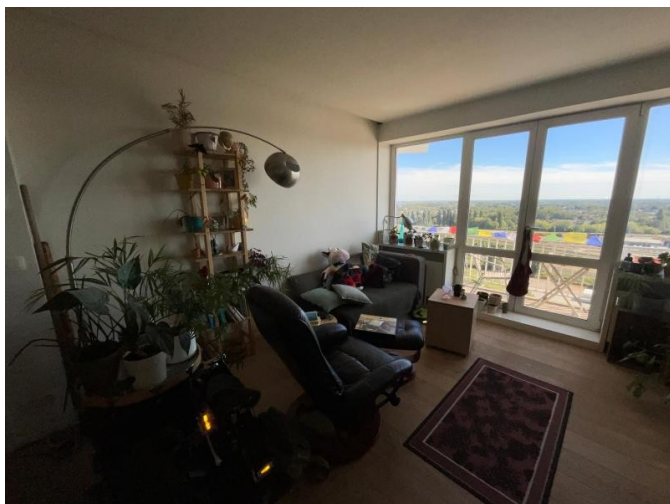
Vrije foto

Alle plafonds bestaan uit gipskartonbeplating. Binnen het kader van een niet-destructief onderzoek konden de achterliggende lagen niet worden geanalyseerd. Enkel door deze te verwijderen of door een destructief onderzoek kunnen de achterliggende lagen geanalyseerd worden. De smeerlagen tussen de gipskartonplaten kon niet worden vastgesteld, en dienen bij sanering bemonsterd te worden ingeval er twijfel is dat ze aangebracht zijn voor 2001. Bij vernieuwing van deze binnenschil wordt aanbevolen om nieuw monsternamen te laten nemen.

| Primaire drager | Plafond |

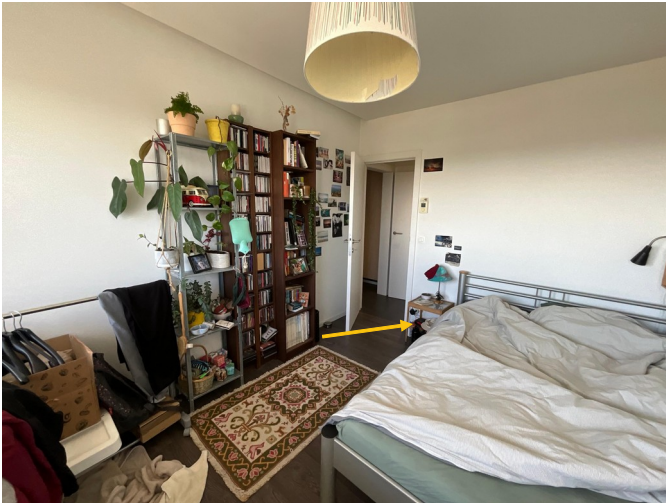
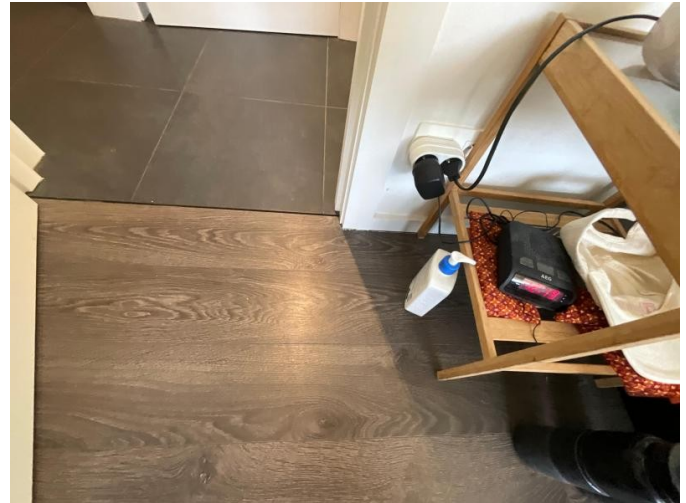
## Fiche 2: Wanden: pleisterwerk

Overzichtsfoto

Detailfoto

Geen asbest

| # | Type | Referentie | Resultaat |
|---|---|---|---|
| 2.1 | Mengmonster | 101 | Geen asbest |

| Beschrijving | Wanden: pleisterwerk |
| Bindmiddel van materiaal | Gips - kalk |
| Gebondenheid op basis van bindmiddel | Niet-hechtgebonden |
| Hoeveelheid (oppervlakte - dikte - aantal) | • 180,00 m <sup>2</sup> - 1,00 cm - 1 stuk |
