## Keuringsverslag van een elektrische laagspanning- en zeer lage spanningsinstallatie

### NIET CONFORM

Datum keuring: 26/08/2025

Straatnaam Mandsteenweg  
Huisnummer 19  
Busnummer 9  
Postcode 1785  
Gemeente MERCHTEM  
Land België

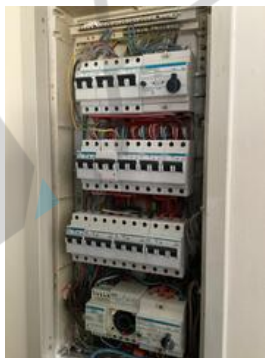
Afbeelding schakel- en verdeelbord:

| Aantal kringen | Curve | Bescherming IN (A) | (andere) | P | Sectie (mm²) |
|---|---|---|---|---|---|
| Visueel nazicht (algemeen) | NOK | Directe aanraking | NOK | Indirecte aanraking | NOK |
| Aansluitingen | NOK | schema in bijlage door Aceg vzw | NA | | |
| Equipotentiale verbindingen | OK | Doorsnede geleiders | NOK | | |
| Continuïteit | NOK | Verlichting / toestellen | NVT | | |

- I5.10 De genaakbare, naakte onder spanning staande delen zijn onvoldoende afgeschermd. (Boek 1 Afdeling 5.1.4. en 4.2.2.3.)
- I5.11 Niet gebruikte invoeringen van het verdeelbord zijn niet correct of onvoldoende afgedicht. (Boek 1 Afdeling 5.1.4. en 4.2.2.3.)

- I5.12 De doorsneden van de interne verbindingen en/of van de verdeelrails in het bord zijn onvoldoende. (Boek 1 Onderafdeling 4.4.1.1. en 4.4.1.5.)
- I5.14 De nominale spanning dient duidelijk vermeld te worden op een oordeelkundig gekozen plaats. (Boek 1 Onderafdeling 3.1.3.3.)

- N22 De elektrische installatie is grondig na te zien en conform te maken volgens de voorschriften van het AREI boek 1.
- N3 Het is niet uitgesloten dat bij een nacontrole bijkomende inbreuken worden vastgesteld bij voorleggen schema's.
