# Asbestinventarisat attest

Brusselsesteenweg 129/4, 1730 Asse

Attestnummer : 20250612-000403.000

Uitgegeven op : 12.06.2025

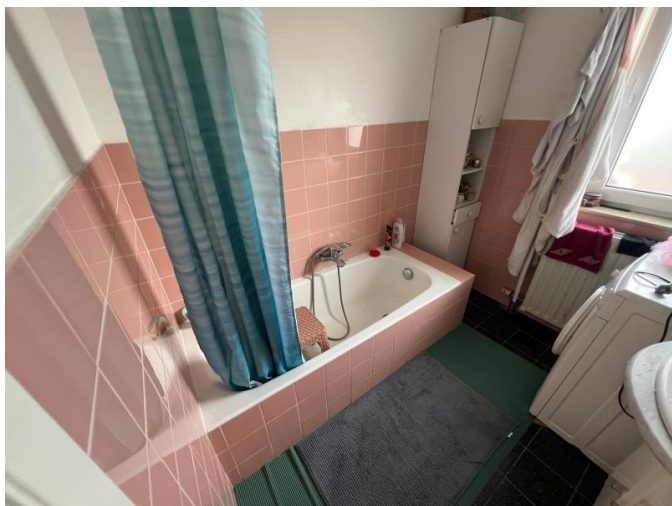
| Fiche 2: Tegellijm keuken, badkamer en wc..... | 14 |

Vrije foto

| Identificatiemethode | Redelijk vermoeden |

Tegellijm kan mogelijks asbesthoudend zijn. Deze kon niet bemonsterd worden in het kader van het niet-destructief onderzoek. Indien bij renovatie of werken deze tegellijmlaag bloot komt te liggen, is het aangeraden de lijmlaag te bemonsteren.

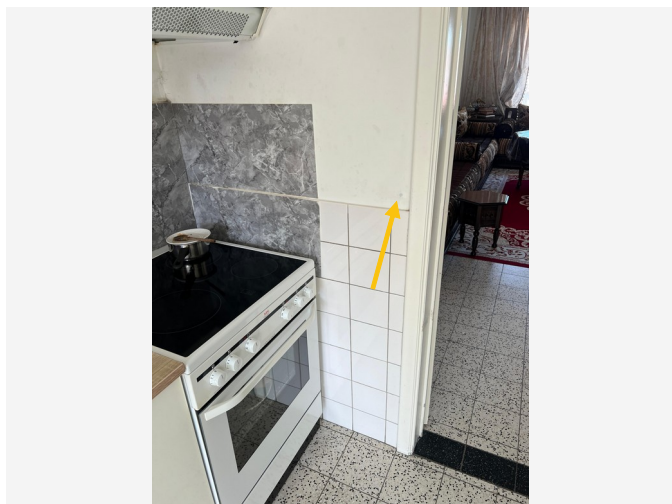
## Fiche 4: Pleisterwerk muur

Overzichtsfoto

Detailfoto

Geen asbest

| # | Type | Referentie | Resultaat |
|---|---|---|---|
| 4.1 | Mengmonster | 01 | Geen asbest |

| Beschrijving | Pleisterwerk muur |
| Primaire drager | Binnenwand |
| Bindmiddel van materiaal | Gips - kalk |
| Hoeveelheid (oppervlakte - dikte - aantal) | • 110,00 m <sup>2</sup> - 0,20 cm - 1 stuk |
| Opmerking | Geschatte oppervlakte<br>trappenhal: niet aanwezig<br>individuele ruimte: bemonsterd in kamer<br>natte ruimte: bemonsterd in keuken<br>stookruimte: niet aanwezig |
