# Asbestinventarisatetest

Consciencestraat 36/0002, 8370 Blankenberge

Attestnummer : 20250814-000294.000

Uitgegeven op : 14.08.2025

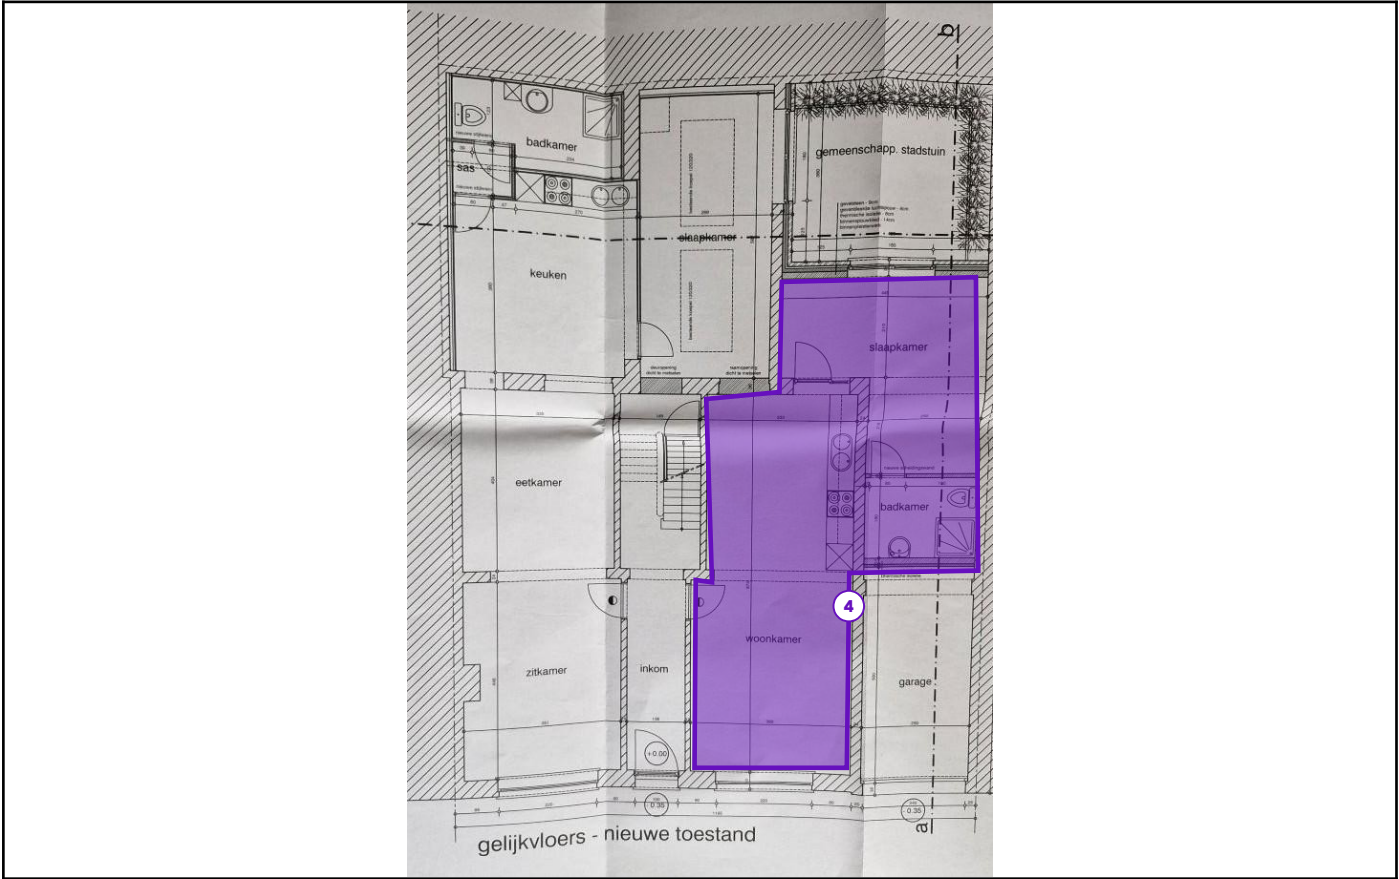
# Plan 1.2: gelijkvloers

| Beschrijving | Type | Actie |
|---|---|---|
| 4. valse plafonds | Advies | - |

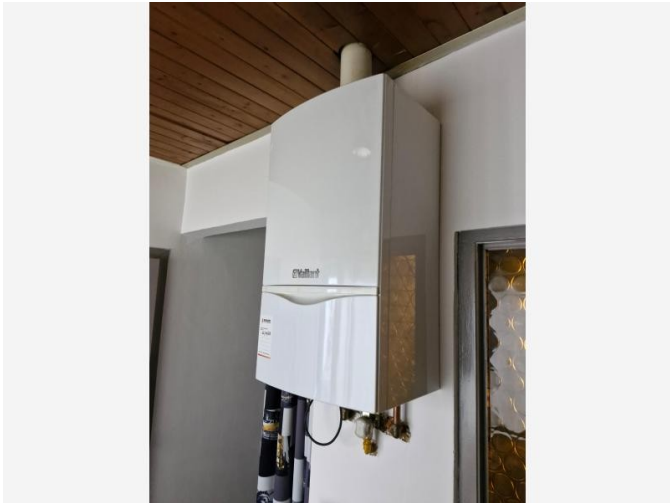
Vrije foto

Gefabriceerd in 2013.

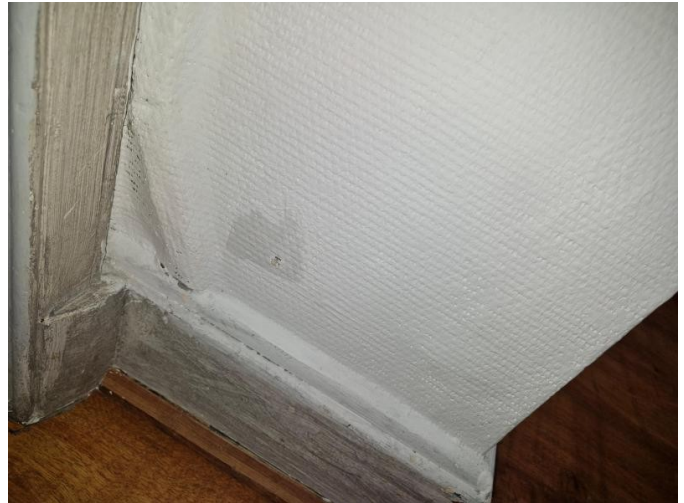
## Fiche 6: PW (muren)

Overzichtsfoto

Detailfoto

Geen asbest

| Beschrijving | PW (muren) |
| Bindmiddel van materiaal | Gips - kalk |
