# Asbestinventarisatetest

Consciencestraat 36/0201, 8370 Blankenberge

Attestnummer : 20250814-000295.000

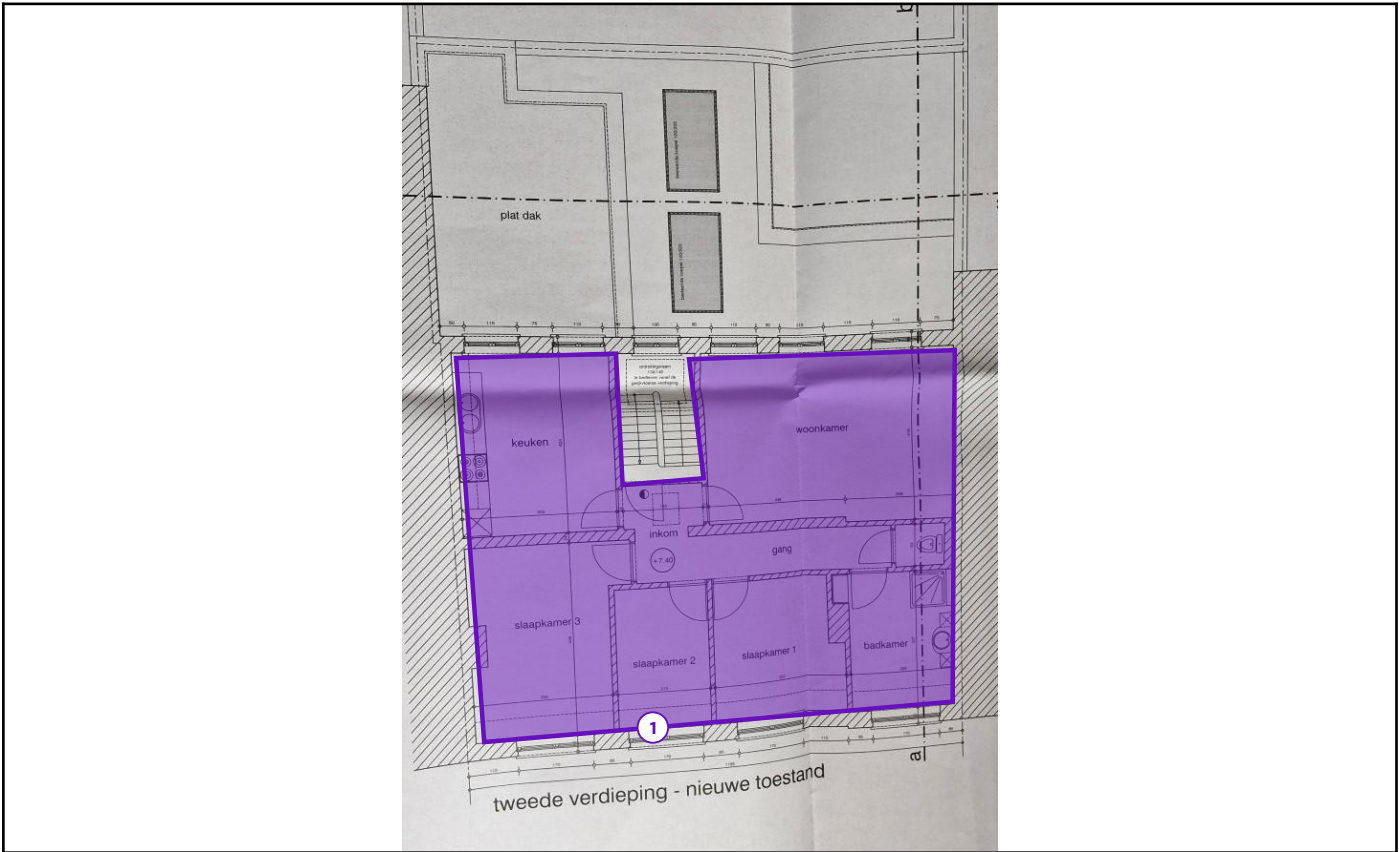
# Plan 1.2: 2de verdieping

| Beschrijving | Type | Actie |
|---|---|---|
| 1. valse plafonds | Advies | - |

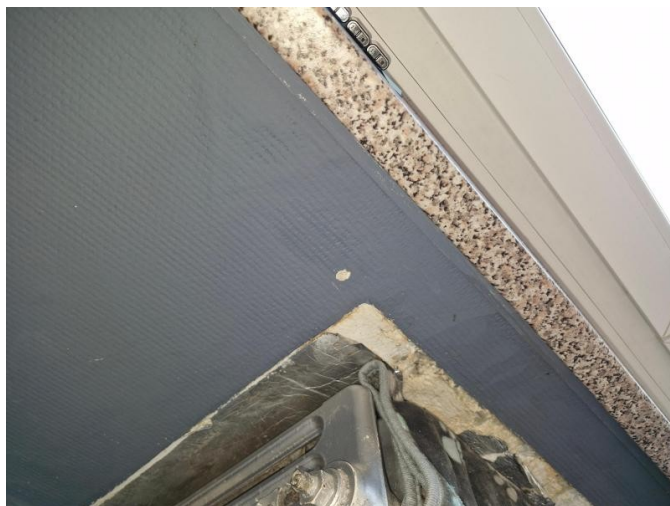
## Fiche 5: PW (muren)

### Conclusie

Geen asbest

| # | Type | Referentie | Resultaat |
|---|---|---|---|
| 5.1 | Mengmonster | MM1 | Geen asbest |

| Bindmiddel van materiaal | Gips - kalk |
| Gebondenheid op basis van bindmiddel | Niet-hechtgebonden |
