## Keuringsverslag van een elektrische laagspanning- en zeer lage spanningsinstallatie

NIET CONFORM

Datum keuring: 11/02/2025

Straatnaam Koestraat  
Huisnummer 16  
Busnummer  
Postcode 3080  
Gemeente Overijse  
Land België

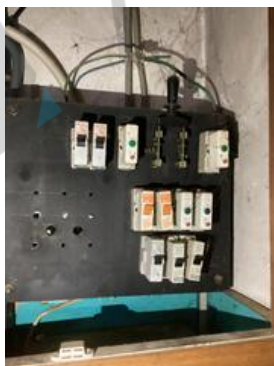
Afbeelding schakel- en verdeelbord:

| Δ (mA) | In (A) | In - andere (A) | I <sub>Δt</sub> | Type | Beveiligde kringen | Test | x 2,5 |
|---|---|---|---|---|---|---|---|
| Visueel nazicht (algemeen) | NOK | Directe aanraking | NOK | | Indirecte aanraking | NOK | |

- I5.03 Verdeelbord is niet van klasse I of II. (Boek 1 Onderafdeling 5.3.5.1.A.)
- I5.10 Niet gebruikte invoeringen van het verdeelbord zijn niet correct of onvoldoende afgedicht. (Boek 1 Afdeling 5.1.4. en 4.2.2.3.)
