# Asbestinventarisatetest

Provinciestraat 111/101, 2018 Antwerpen

Attestnummer : **20250914-000105.000**

## Zone 1: Hoofdgebouw

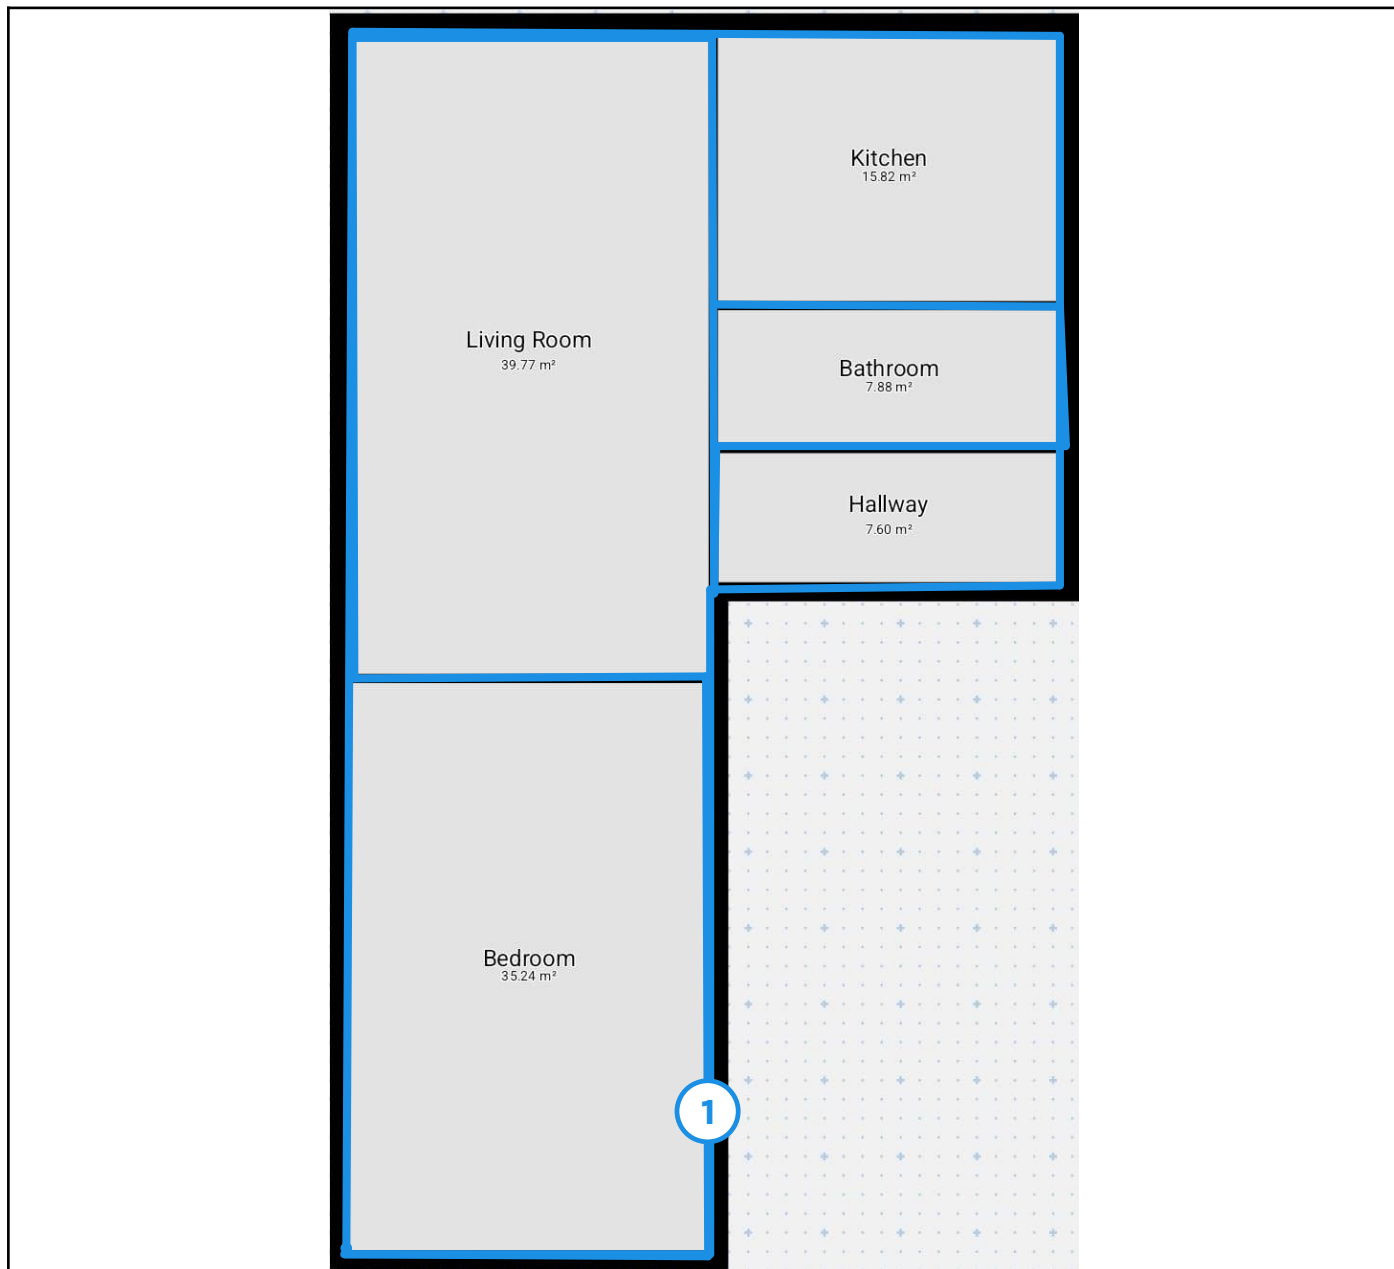
## Plan 1.1: Plan appartement

| Beschrijving | Type | Actie |
|---|---|---|
| 1. Pleisterwerk wanden | Geen asbest | - |

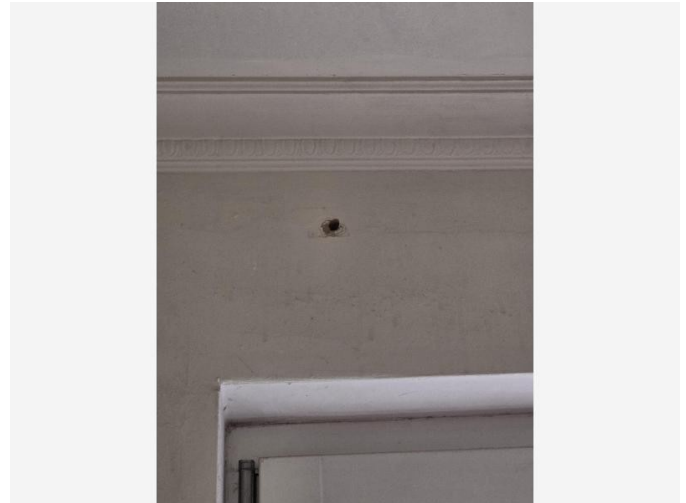
## Fiche 1: Pleisterwerk wanden

Geen asbest

| Beschrijving | Pleisterwerk wanden |
| Bindmiddel van materiaal | Gips - kalk |
| Gebondenheid op basis van bindmiddel | Niet-hechtgebonden |
| Hoeveelheid (oppervlakte - dikte - aantal) | • 300,00 m <sup>2</sup> - 1,00 cm - 1 stuk |

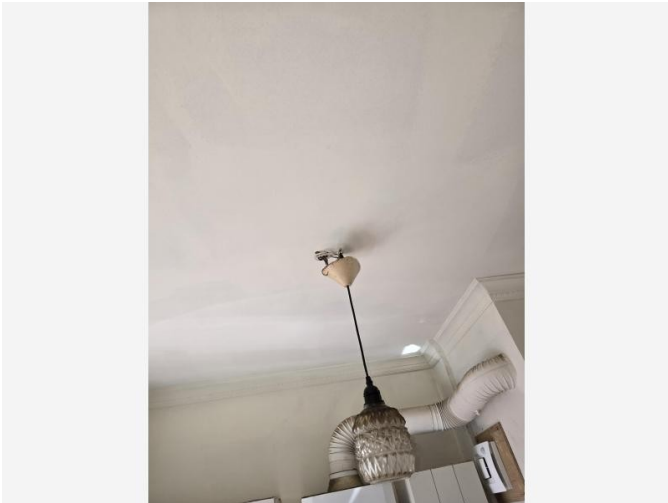
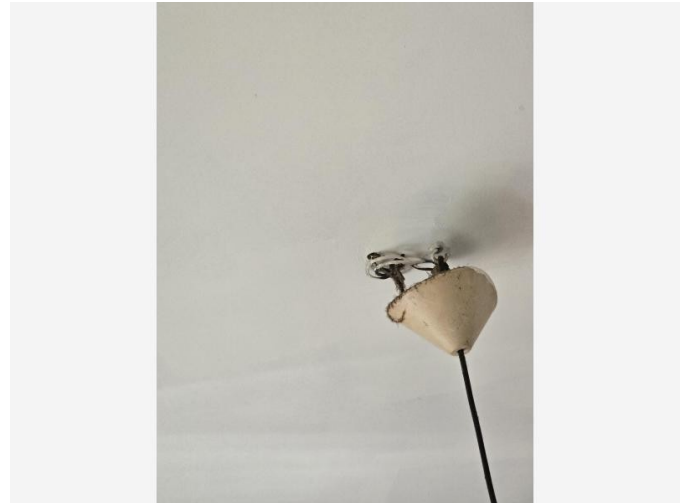
## Fiche 2: Pleisterwerk plafonds

Geen asbest

| Beschrijving | Pleisterwerk plafonds |
| Bindmiddel van materiaal | Gips - kalk |
| Gebondenheid op basis van bindmiddel | Niet-hechtgebonden |
| Hoeveelheid (oppervlakte - dikte - aantal) | • 200,00 m <sup>2</sup> - 1,00 cm - 1 stuk |
