# Asbestinventarisatetest

Lambrechtschoekenlaan 309/0.1-101, 2170 Antwerpen

Attestnummer : 20250204-000265.001

Uitgegeven op : 04.02.2025

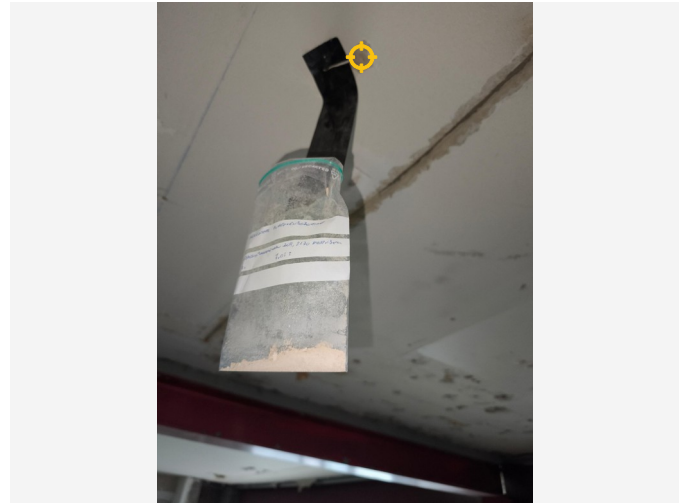
## Fiche 1: Plafondbezetting

Geen asbest

| # | Type | Referentie | Resultaat |
|---|---|---|---|
| 1.1 | Mengmonster | 1.2 | Geen asbest |

| Bindmiddel van materiaal | Gips - kalk |
| Gebondenheid op basis van bindmiddel | Niet-hechtgebonden |
| Hoeveelheid (oppervlakte - dikte - aantal) | • 225,00 m <sup>2</sup> - 0,99 cm - 1 stuk |

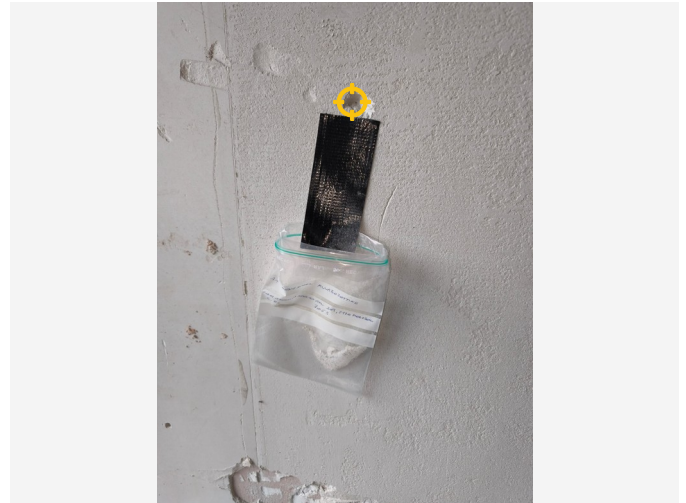
## Fiche 2: Muurbezetting

Geen asbest

| # | Type | Referentie | Resultaat |
|---|---|---|---|
| 2.1 | Mengmonster | 1.1 | Geen asbest |

| Bindmiddel van materiaal | Gips - kalk |
| Gebondenheid op basis van bindmiddel | Niet-hechtgebonden |
| Hoeveelheid (oppervlakte - dikte - aantal) | • 250,00 m <sup>2</sup> - 1,00 cm - 1 stuk |
