GEN/15/30811001/00/NL/000

## Verslag van controle van elektrische installaties op laagspanning en op zeer lage spanning

Mieregemstraat 7, 1785 Merchtem

**Niet conform**

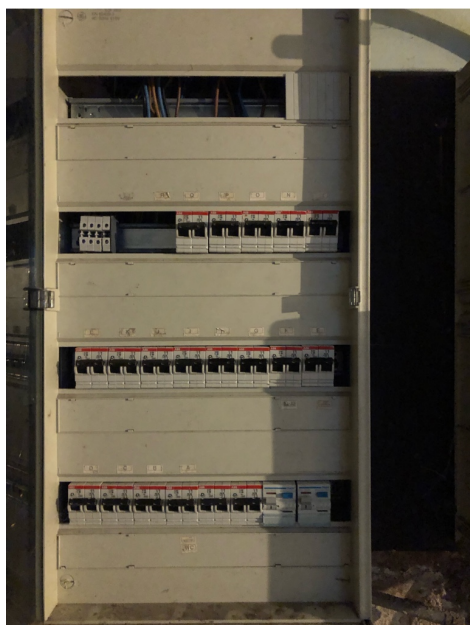
(Elektrisch bord)

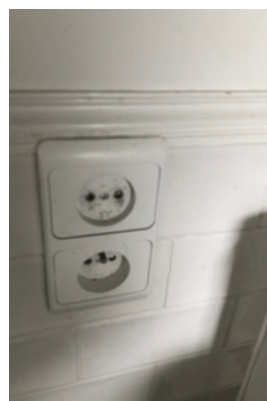
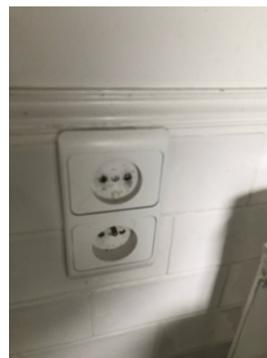
- Een demonteerbaar aansluitstuk (aardingsonderbreker) dient aangebracht te worden in de aardgeleider teneinde de meting van de verspreidingsweerstand mogelijk te maken (B1: 2.5.; 5.4.3.5.; B2: 2.5.; 5.4.2.2.; B3: 2.5.; 5.4.3.5.). Beschadigd en gecorrodeerd

- De beschermingsgeleider (PE) over de hele installatie verdelen (B1: 4.2.4.3.; 5.4.3.6.; B3: 5.4.3.6.).
- Contactdo(o)s(zen): de aardingspen dient aangesloten te worden op de aarding van de installatie (B1: 5.3.5.2.). Stopcontacten aan de voordeur

- Contactdo(o)s(zen): de aardingspen dient aangesloten te worden op de aarding van de installatie (B1: 5.3.5.2.). Stopcontacten naast voordeur
- Een demonteerbaar aansluitstuk (aardingsonderbreker) dient aangebracht te worden in de aardgeleider teneinde de meting van de verspreidingsweerstand mogelijk te maken (B1: 2.5.; 5.4.3.5.; B2: 2.5.; 5.4.2.2.; B3: 2.5.; 5.4.3.5.). Gecorrodeerd en beschadigd

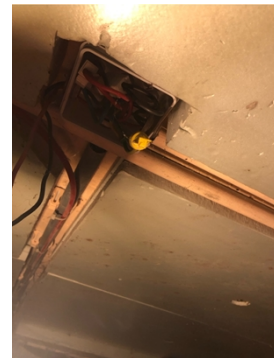
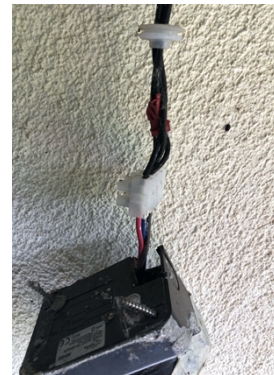
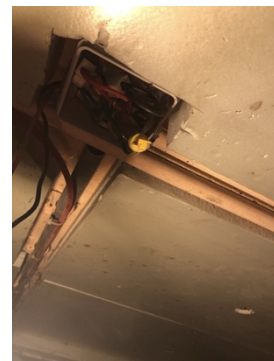
- De verbindingen verwezenlijken in verbindings- of aftakdozen, aan de klemmen van schakelaars, contactdozen, in plafonddozen van verlichtingstoestellen (B1: 5.2.6.1.; B3: 5.2.6.1.).
- De verbindingen correct lassen of mechanisch vastklemmen (B1: 5.2.6.1.; B3: 5.2.6.1.). Verplicht wago's/lasklemmen
- De verbindingen verwezenlijken in verbindings- of aftakdozen, aan de klemmen van schakelaars, contactdozen, in plafonddozen van verlichtingstoestellen (B1: 5.2.6.1.; B3: 5.2.6.1.).

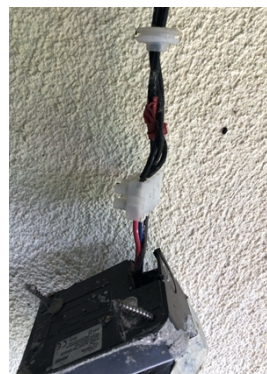
- De leiding(en) is (zijn) te bevestigen met aangepaste bevestigingsmiddelen (B1: 5.2.2.; 5.2.9.5.; B3: 5.2.2.; 5.2.10.4.).

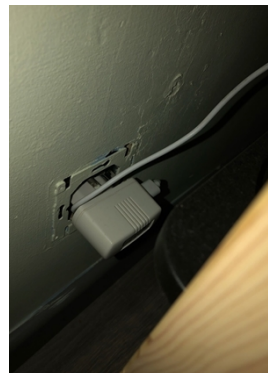
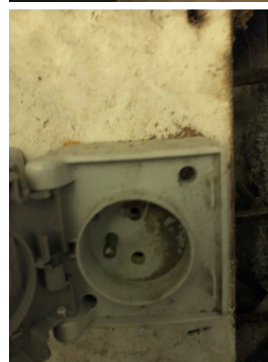
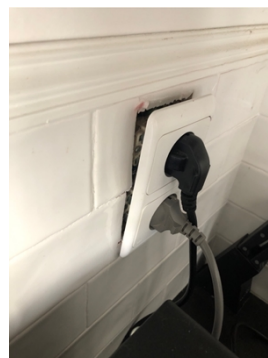
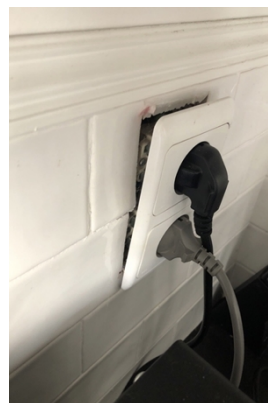
- Gebruik materiaal met een beschermingsgraad die minstens IP2X (IPXX-B) is (B1: 5.1.4.; 4.2.2.3.; B3: 5.1.4.; 4.2.2.2).
- Contactdozen, conform NBN C61-112, met kinderbeveiliging en aardingscontact plaatsen (B1: 5.3.5.2.). Kinderbeveiliging stuk (kelder)
- De schakelaars en de contactdozen die in de wanden ingebouwd zijn, moeten in aangepaste inwerkdozen of blokken geplaatst zijn (B1: 5.3.5.2.; 5.3.5.4.; B3: 5.3.5.2.; 5.3.5.4.). Stopcontacten in de keuken hangen los.
- De schakelaars en de contactdozen die in de wanden ingebouwd zijn, moeten in aangepaste inwerkdozen of blokken geplaatst zijn (B1: 5.3.5.2.; 5.3.5.4.; B3: 5.3.5.2.; 5.3.5.4.).

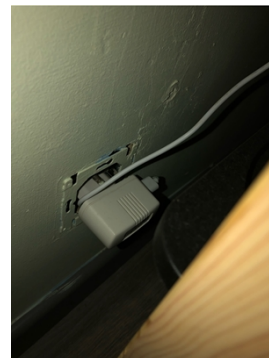
- Gebruik materiaal met een beschermingsgraad die minstens IP2X (IPXX-B) is (B1: 5.1.4.; 4.2.2.3.; B3: 5.1.4.; 4.2.2.2).  
Stopcontact open op kinderkamer

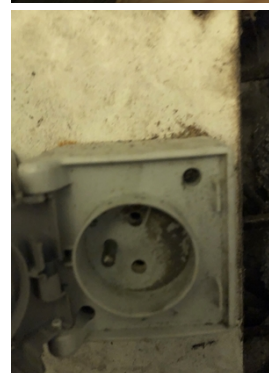
- Contactdozen, conform NBN C61-112, met kinderbeveiliging en aardingscontact plaatsen (B1: 5.3.5.2.). Kinderveiligheid beschadigd
