## Keuringsverslag van een elektrische laagspanning- en zeer lage spanningsinstallatie

NIET CONFORM

Datum keuring: 29/07/2025

Controlebezoek van een huishoudelijke installatie volgens (KB 08/09/2019) - AREI Boek 1- 6.5. en 4.2.4.3.

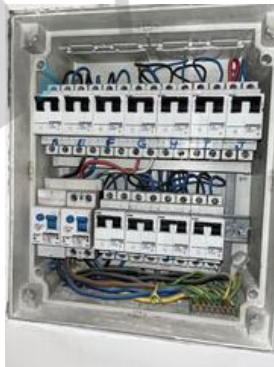
Afbeelding schakel- en verdeelbord:

| Visueel nazicht (algemeen) | OK | Directe aanraking | OK | Indirecte aanraking | NOK |

I2.01 Eén of meerdere differentieelstroombeschermingsinrichtingen werken niet met testknop en/of stroominjectie. (Boek 1 Onderafdeling 6.5.7.2)
