# Asbestinventarisatetest

Driesstraat 49, 2811 Mechelen

Attestnummer : 20250630-000261.000

Uitgegeven op : 30.06.2025

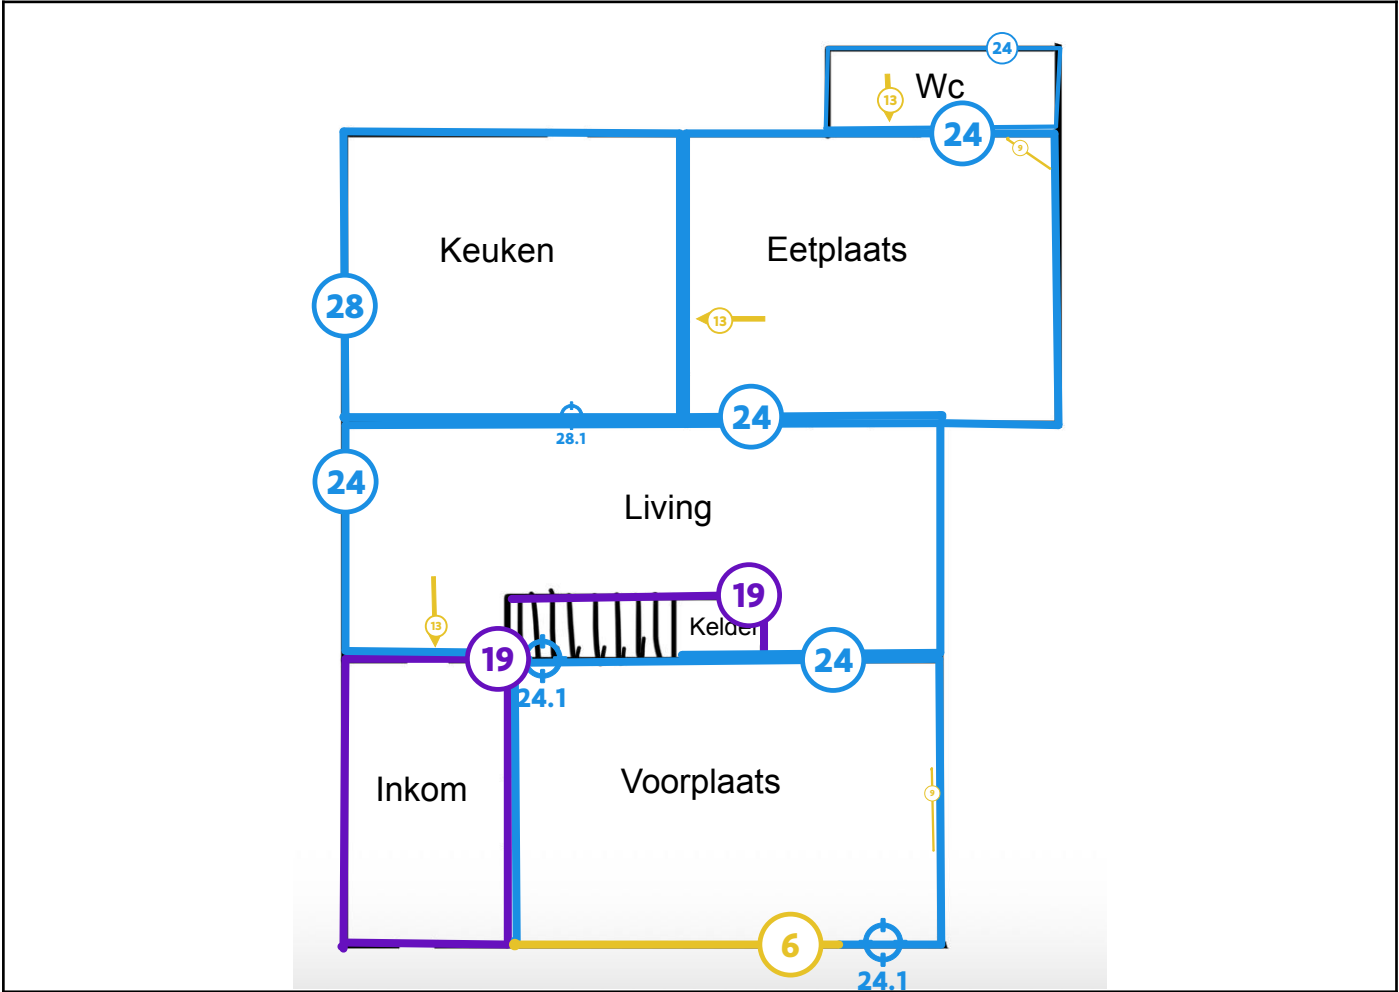
# Plan 1.1: Grondplan gelijkvloers

| Beschrijving | Type | Actie |
|---|---|---|
| 6. Platen tegen muren | Asbestmateriaal | Zorgvuldig beheren |
| 9. Steen onder schouw | Asbestmateriaal | Zorgvuldig beheren |
| 13. Elektrische schakelaars | Asbestmateriaal | Zorgvuldig beheren |
| 19. Valse muren | Advies | - |
| 24. Pleisterwerk muren | Geen asbest | - |
| 28. Platen muren en plafond keuken | Geen asbest | - |

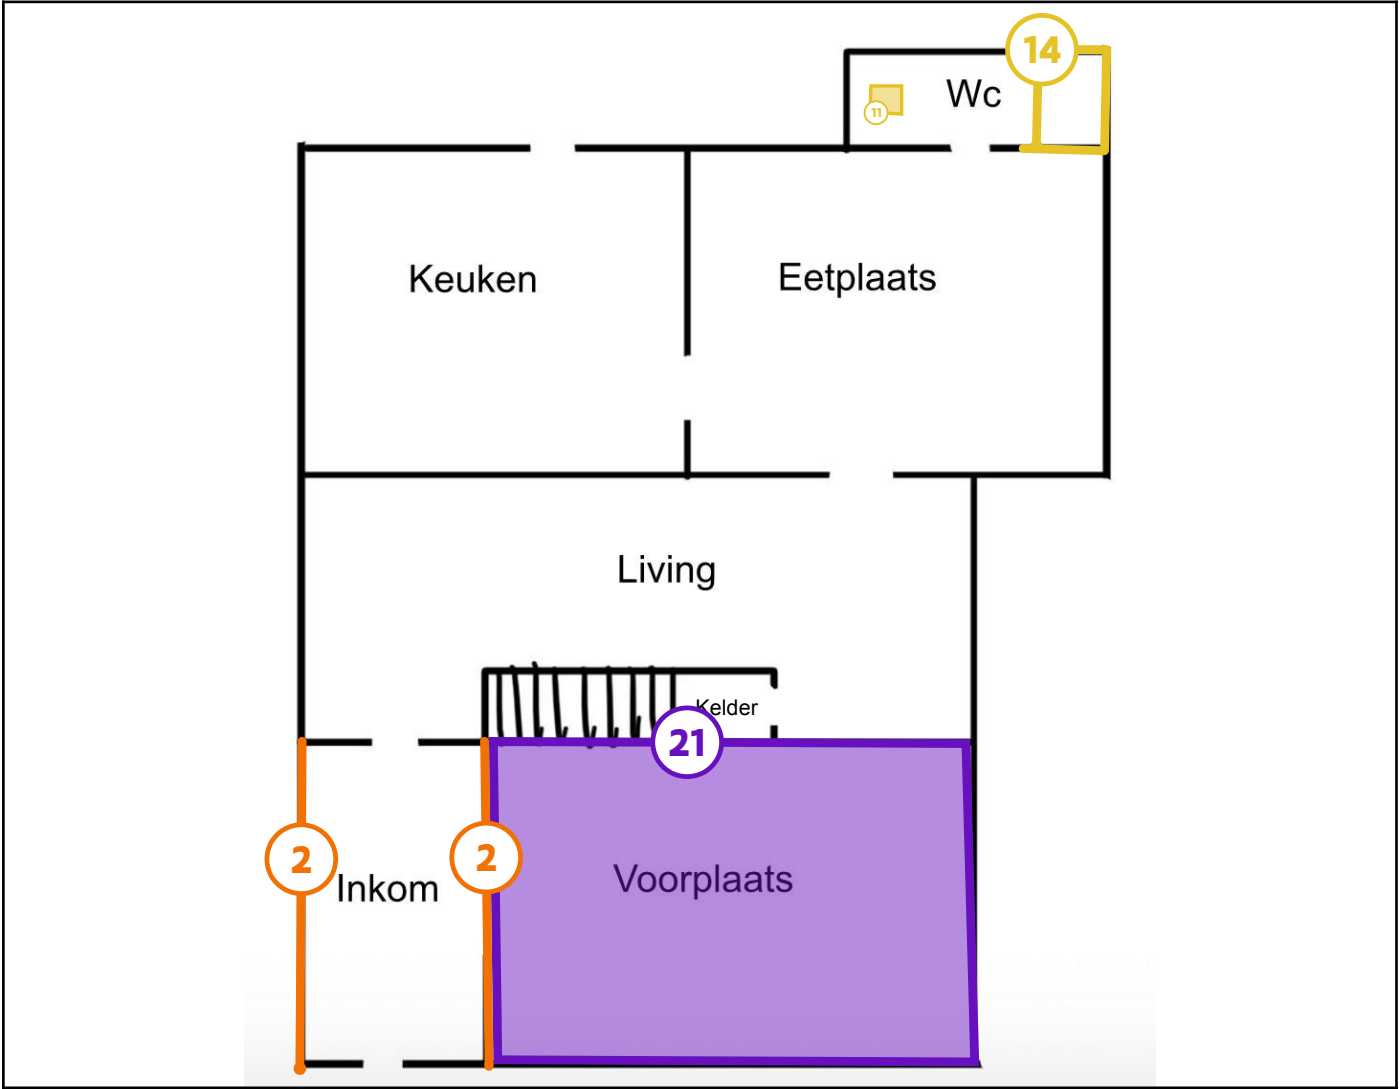
### Plan 1.3: Grondplan gelijkvloers

| Beschrijving | Type | Actie |
|---|---|---|
| 2. Lambrisering | Asbestmateriaal | Verwijderen |
| 11. Tegel onder wc | Asbestmateriaal | Zorgvuldig beheren |
| 14. Platen rond bad | Asbestmateriaal | Zorgvuldig beheren |
| 21. Vloerbekleding | Advies | - |

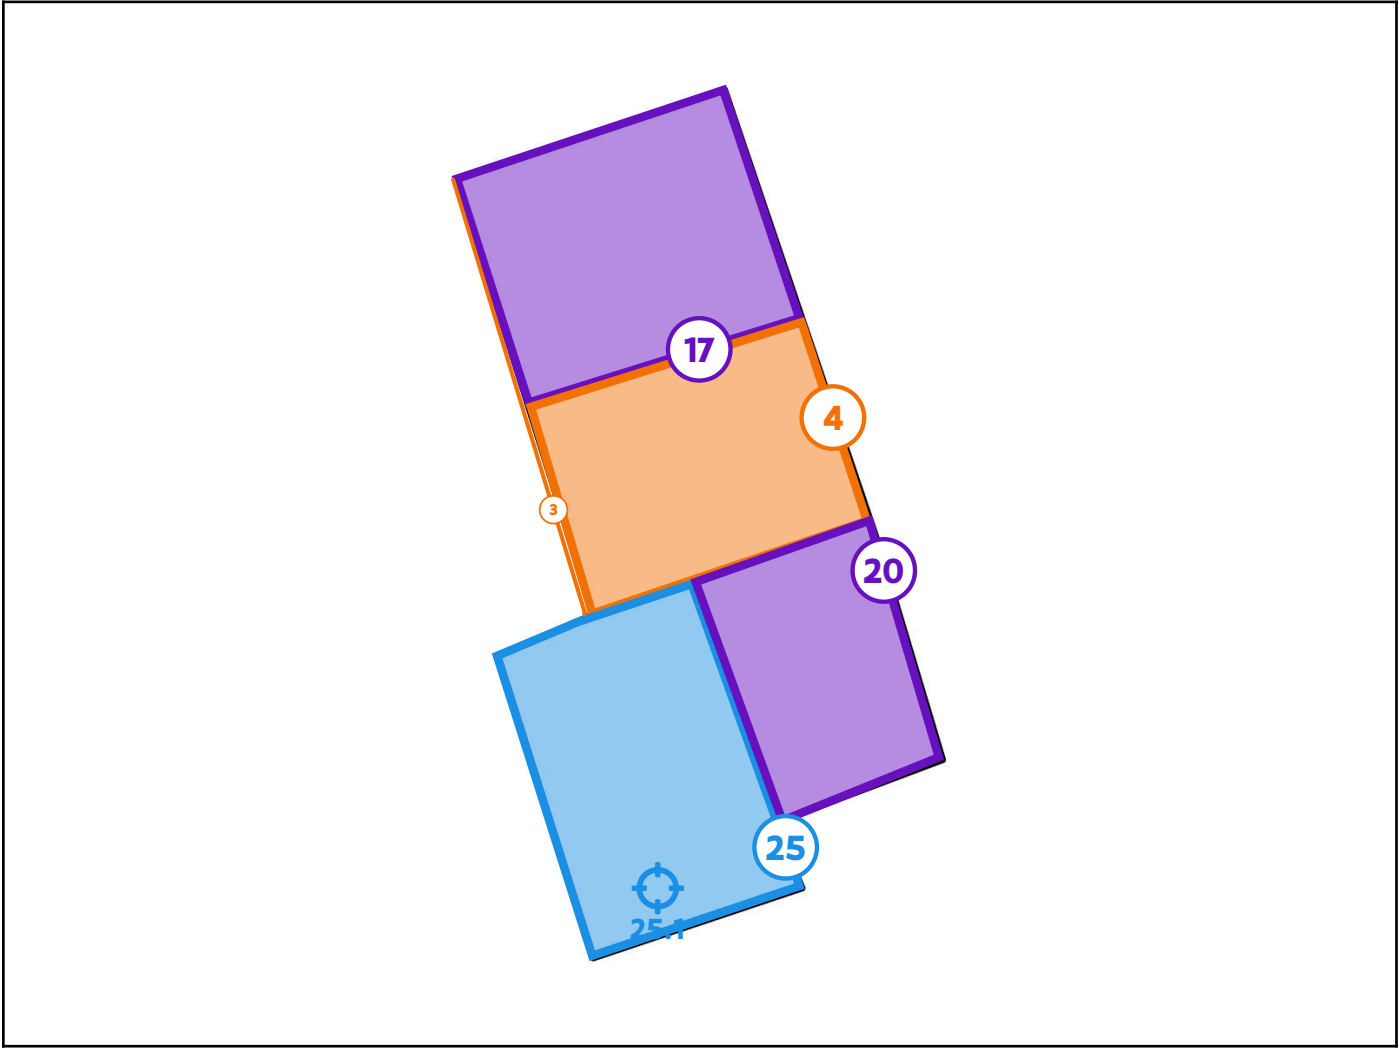
# Plan 1.8: Woning plan

| Beschrijving | Type | Actie |
|---|---|---|
| 3. Zijgevel woning | Asbestmateriaal | Verwijderen |
| 4. Schuin dak deel 2 | Asbestmateriaal | Verwijderen |
| 17. Schuin dak deel 1 | Advies | - |
| 20. Schuin dak keuken | Advies | - |
| 25. Plat dak woning | Geen asbest | - |

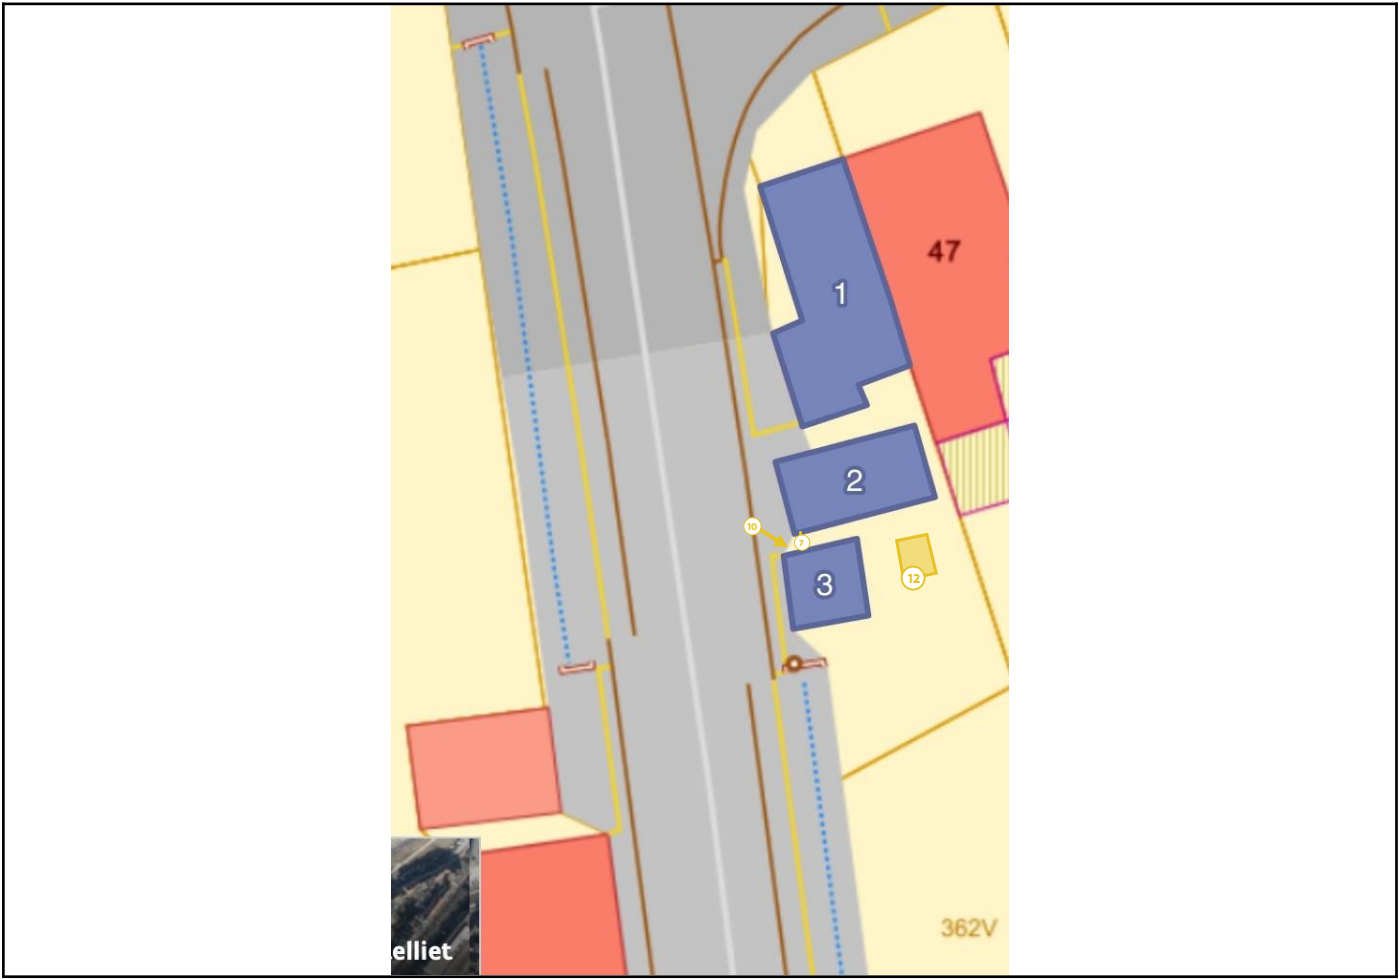
# Plan 1.10: Grondplan perceel woning

| Beschrijving | Type | Actie |
|---|---|---|
| 7. Buitenkanten garage en tuinhuis | Asbestmateriaal | Zorgvuldig beheren |
| 10. Zep regenwater | Asbestmateriaal | Zorgvuldig beheren |
| 12. Deksel mangat mazouttank | Asbestmateriaal | Zorgvuldig beheren |

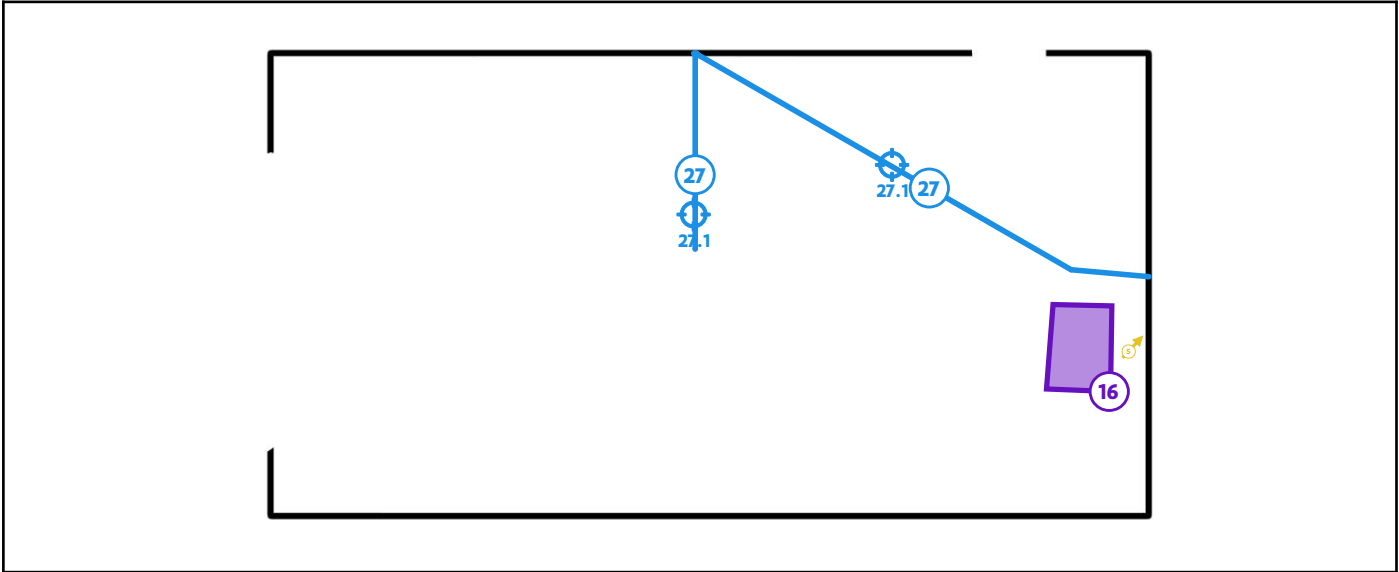
# Plan 2.1: Grondplan garage

| Beschrijving | Type | Actie |
|---|---|---|
| 5. Luikje schouw garage | Asbestmateriaal | Zorgvuldig beheren |
| 16. Brander | Advies | - |
| 27. Leidingisolatie | Geen asbest | - |

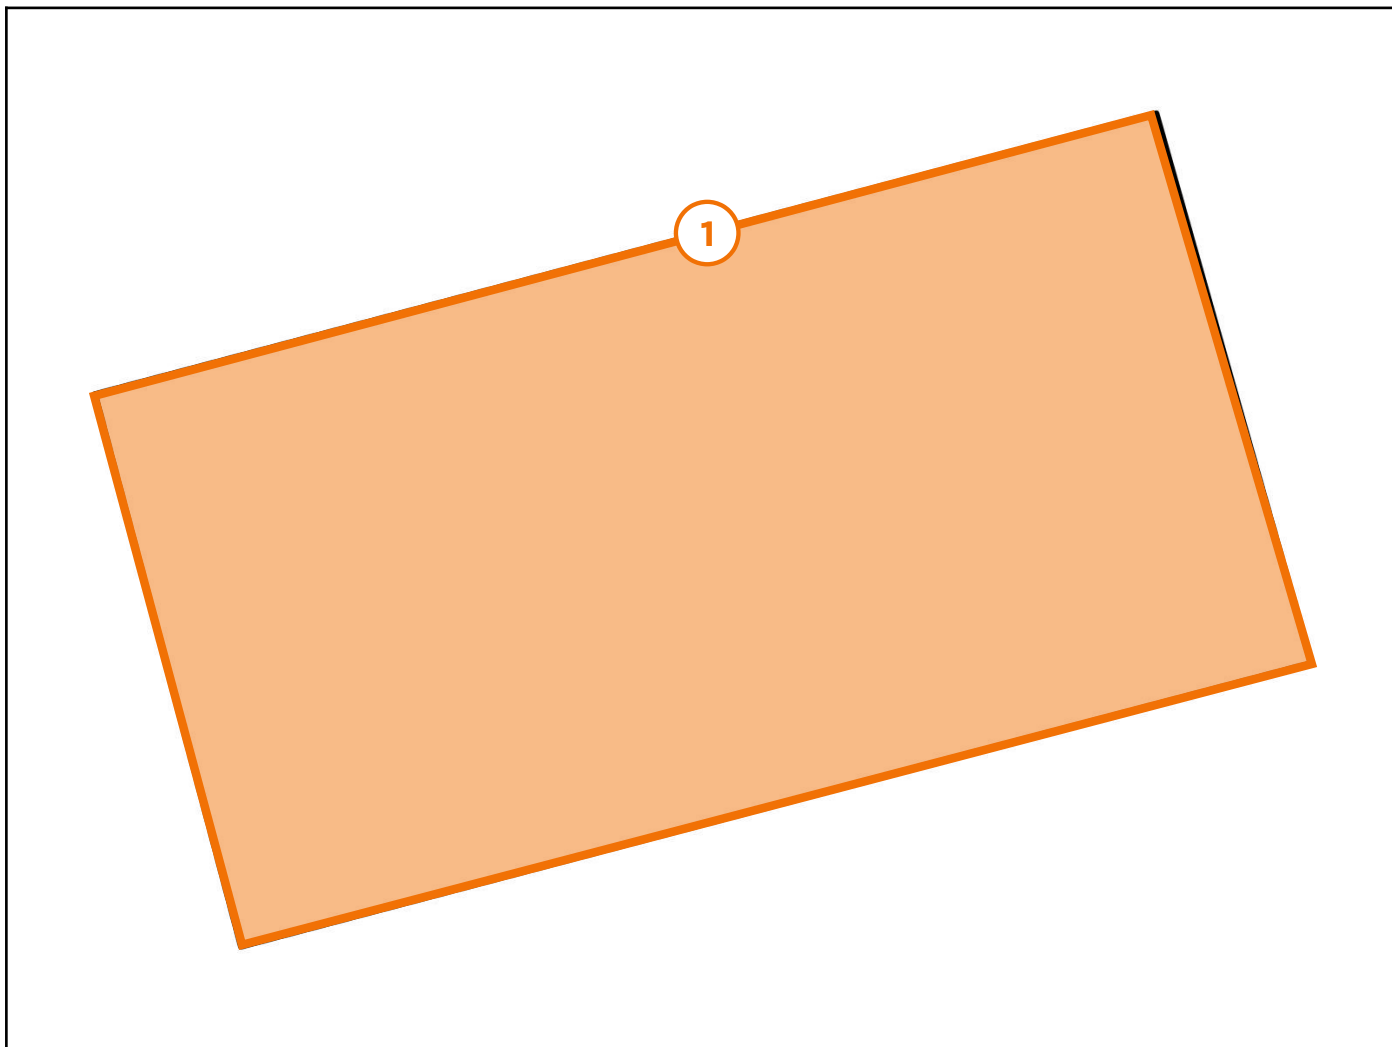
## Plan 2.2: Garage plan

| Beschrijving | Type | Actie |
|---|---|---|
| 1. Schuin dak garage en tuinhuis | Asbestmateriaal | <a href="#">Verwijderen</a> |

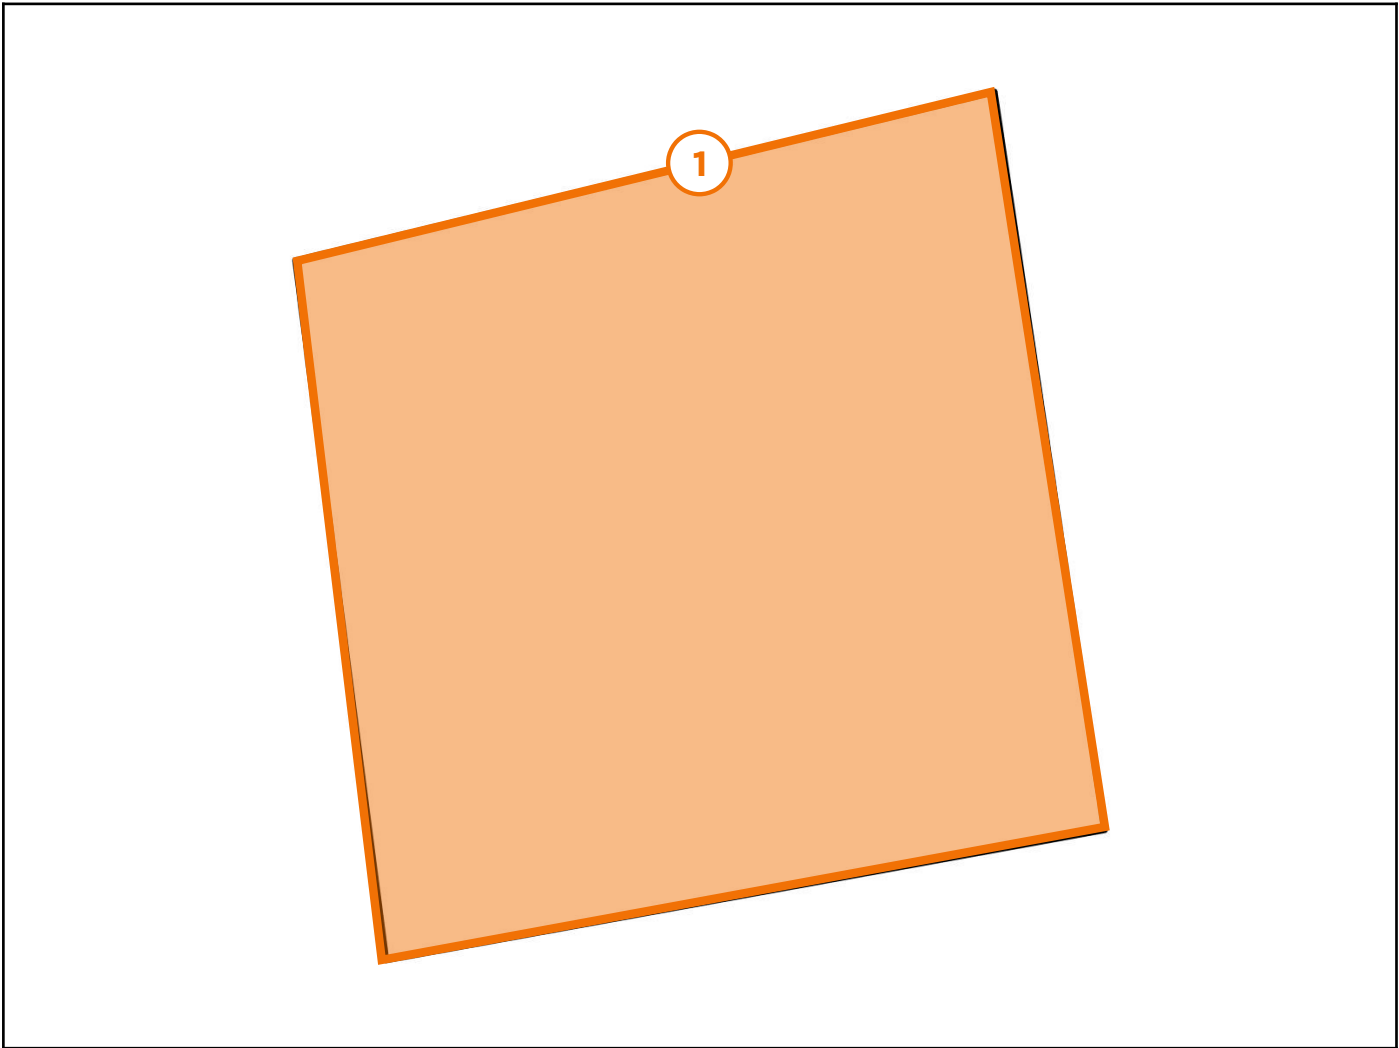
### Plan 3.1: Tuinhuis plan

| Beschrijving | Type | Actie |
|---|---|---|
| 1. Schuin dak garage en tuinhuis | Asbestmateriaal | <a href="#">Verwijderen</a> |

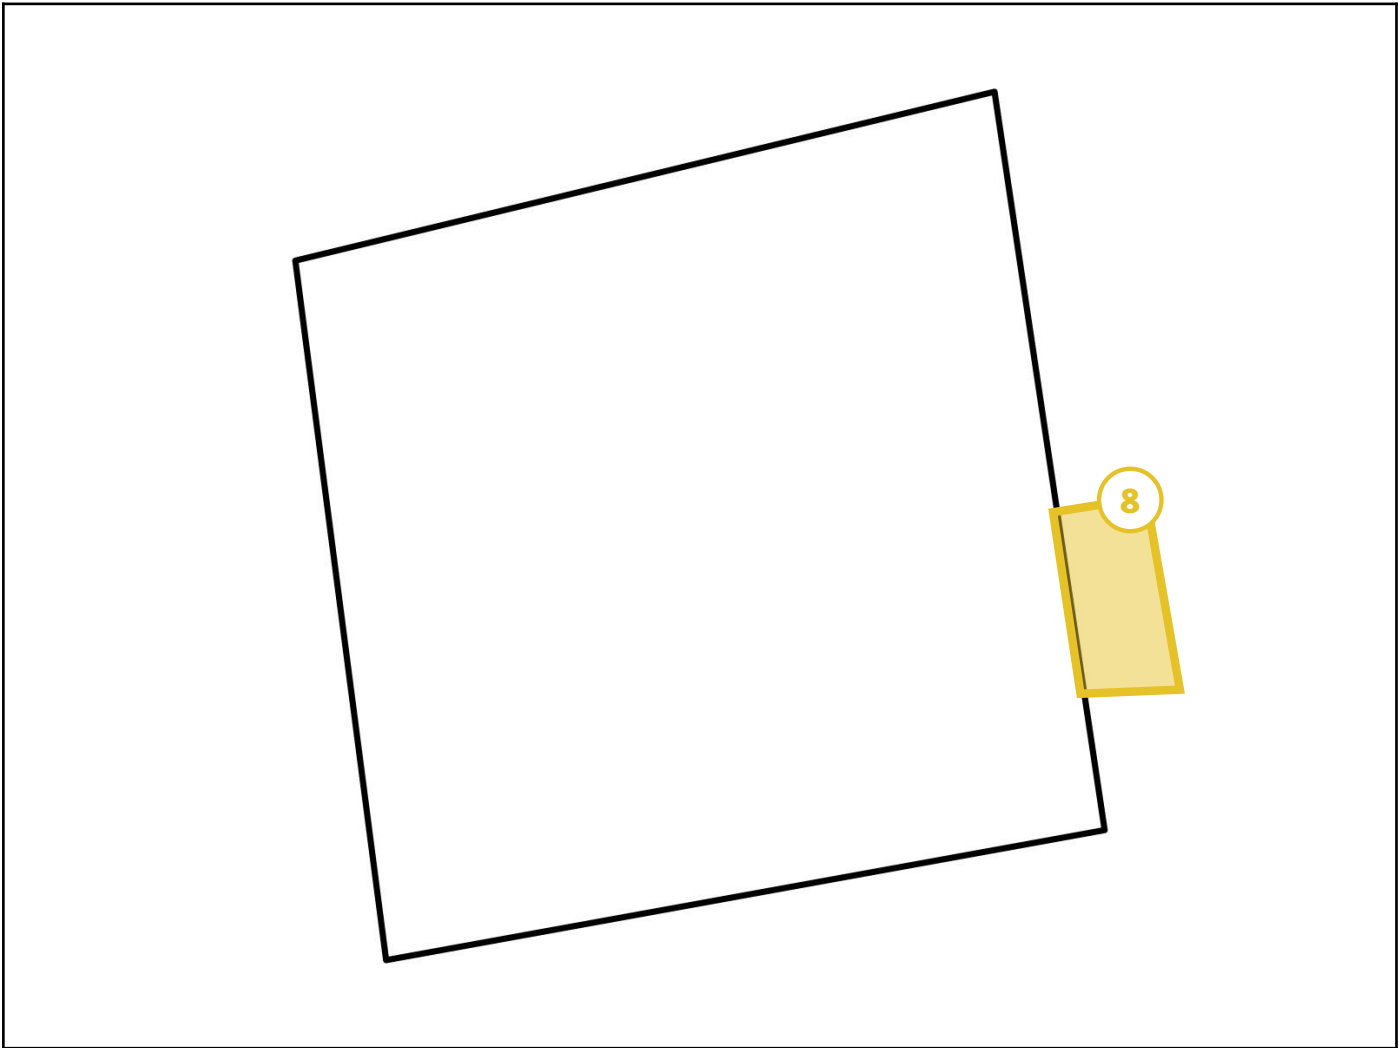
### Plan 3.3: Tuinhuis plan

| Beschrijving | Type | Actie |
|---|---|---|
| 8. Afdak aan tuinhuis | Asbestmateriaal | Zorgvuldig beheren |

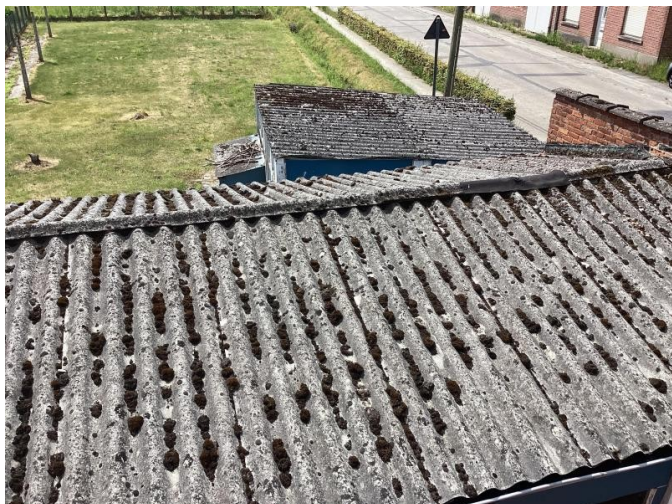
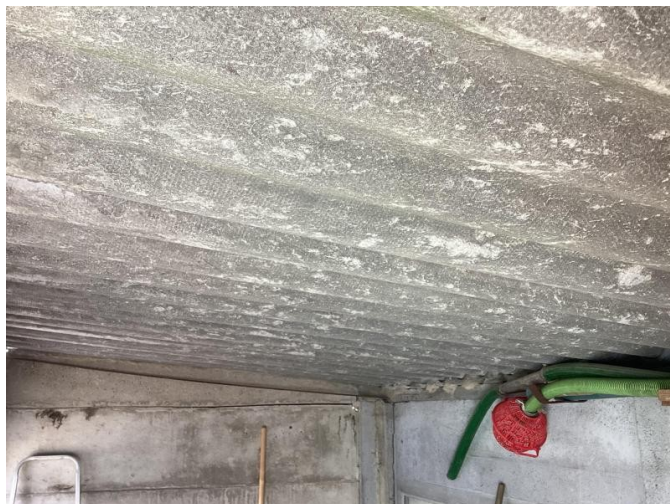
Overzichtsfoto

Detailfoto

| Eindbeoordeling materiaalrisico | Verhoogd materiaalrisico en/of verhoogde kans op vezelvrijgave |

| Gebondenheid | Categorie 1: hechtgebonden in oorsprong |
| Asbestsoort (vezeltype) | Crocidoliet aanwezig |
| Asbestconcentratie | Laag (< 50%) |
| Afschermingsgraad van het gehele materiaal | Geheel of deels vrij aan de buitenlucht |
| Toestand van het materiaal | Matig beschadigd, matig verweerd |

| Beschrijving | Schuin dak garage en tuinhuis |
| Asbestmateriaal | Dak- en gevelbekleding - Golfplaat |
| Totale oppervlakte | 54,00 m <sup>2</sup> |

Het asbestmateriaal valt onder de mijlpaal van 2034.

Verwijderen

- Zorg voor een veilig beheer. Vermijd het beschadigen van het asbestmateriaal. Controleer de toestand jaarlijks op wijzigingen.
- Voer bijkomende staalname(s) uit.

- Eenvoudige handelingen: mag via doe-het-zelf of door werknemer(s) met opleidingsattest eenvoudige handelingen  
De eigenaars mogen dit zelf verwijderen aangezien het gaat over een Hechtgebonden asbest materiaal die niet beschadigd is en perfect bereikbaar is om deze op een veilige manier te verwijderen. Bekijk hieromtrent zeker onderstaande link en het Codex boek VI  
<https://ovam.vlaanderen.be/wie-mag-wat-verwijderen>  
Hoe rekening met volgende punten ivm de verwijdering:  
\* Trek beschermende kledij aan: een aansluitend stofmasker (beschermingsklasse FFP3), een wegwerpoverall en afspoelbare schoenen. U vindt deze spullen bij de betere doe-het-zelfzaak of een gespecialiseerde bouwhandel.

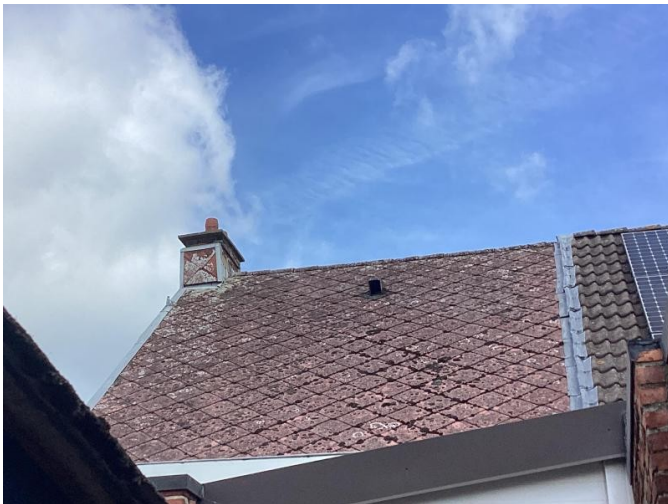
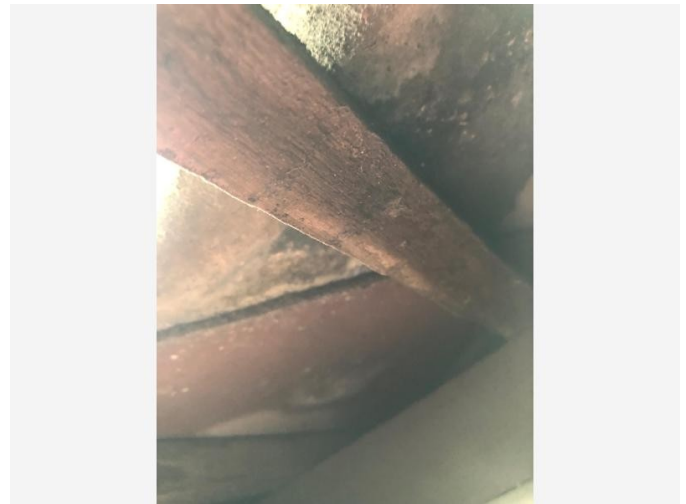
Overzichtsfoto

Detailfoto

| Opmerking | Deze asbesthoudende leien bevinden zich ook rond de schouw op het schuin dak. |

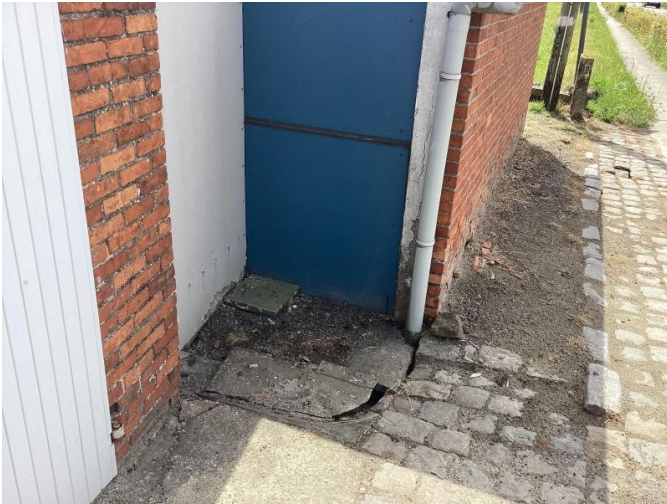
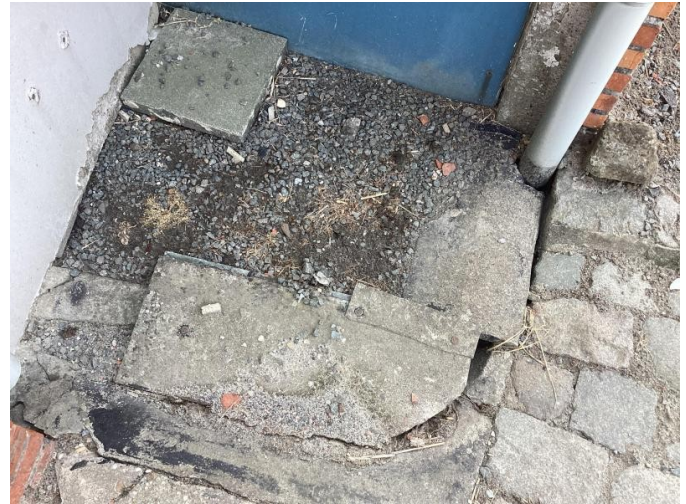
Overzichtsfoto

Detailfoto

| Opmerking | Ook de deksteen die er ligt is asbesthoudend. |

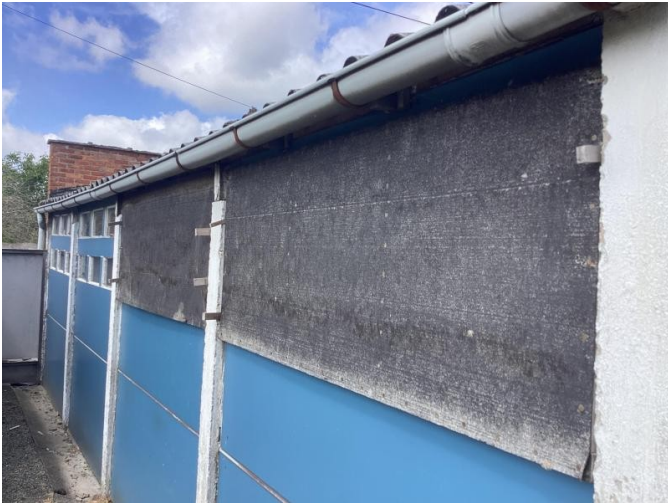
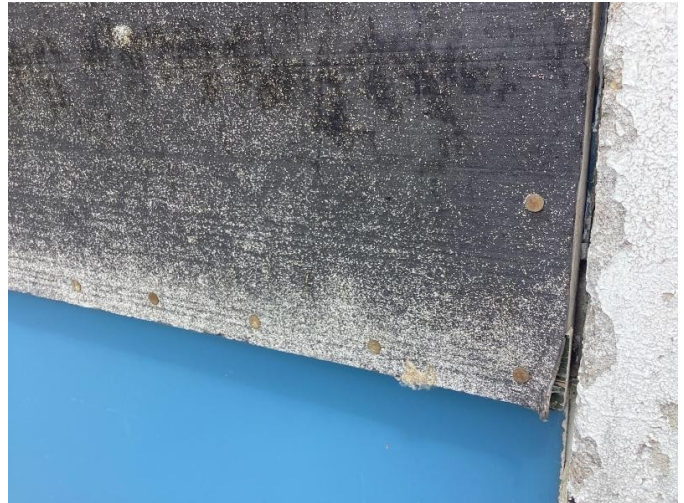
## Fiche 23: Zijkant garage

Geen asbest

Overzichtsfoto

Detailfoto

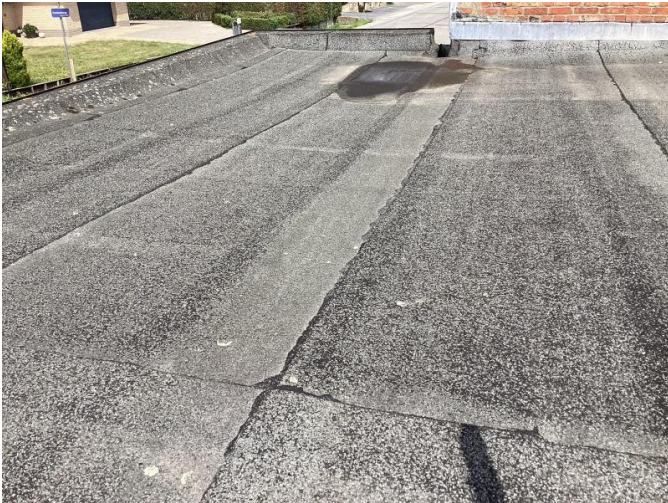
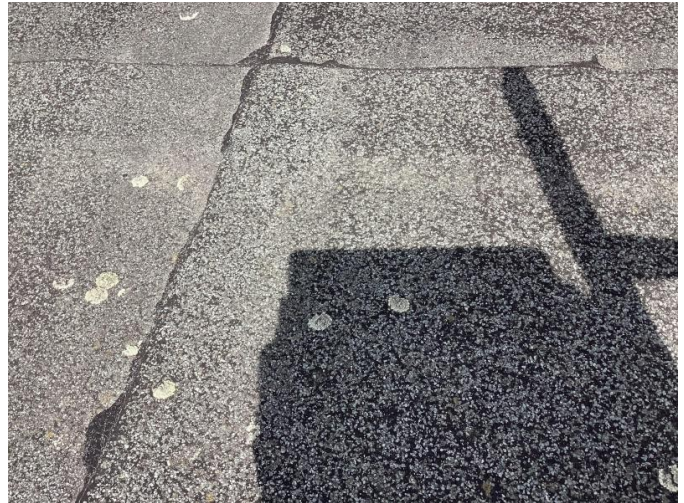
## Fiche 25: Plat dak woning

Geen asbest

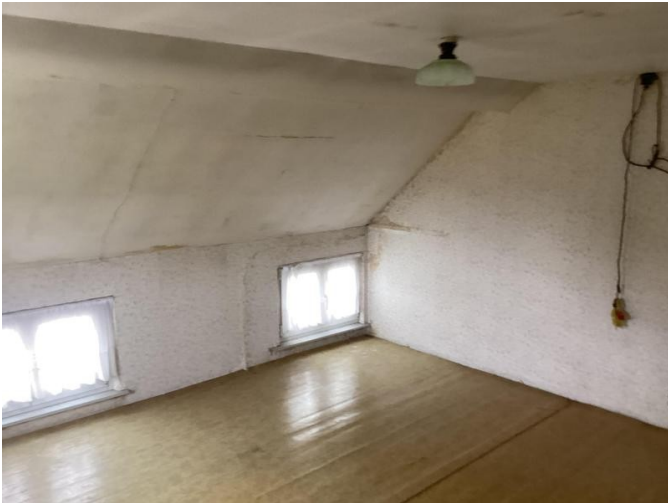
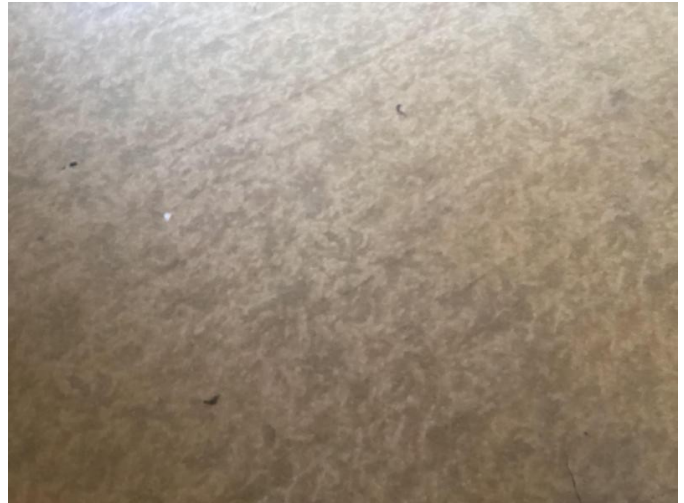
## Fiche 26: Vloerzeil bovenverdieping

Geen asbest

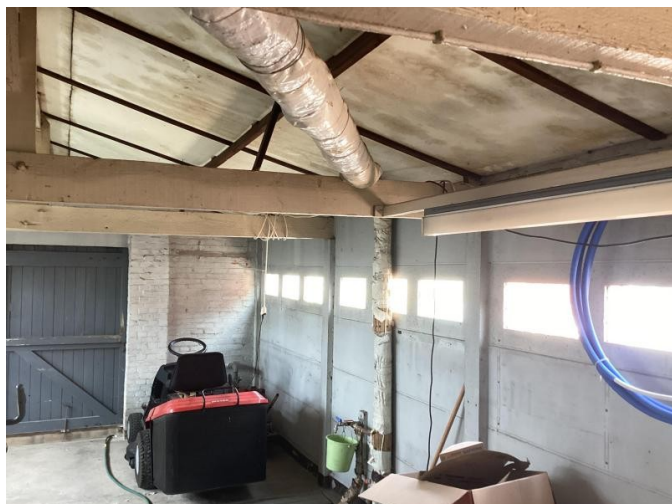
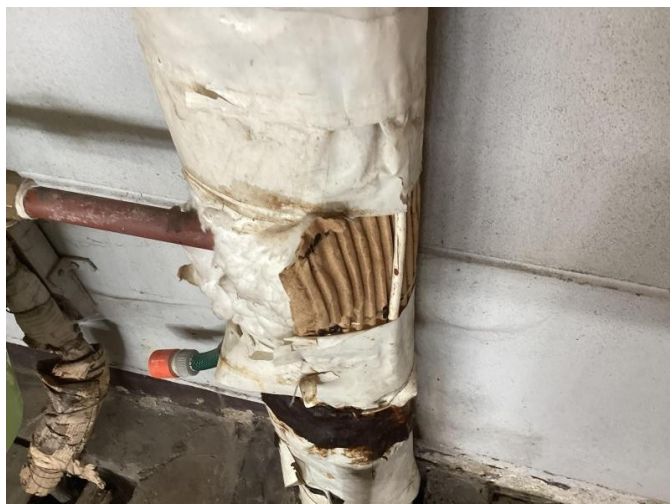
## Fiche 27: Leidingisolatie

Geen asbest
