Asbestinventarisatetest

Haverveldstraat 15, 3550 Heusden-Zolder

Attestnummer : 20230822-000350.000

Uitgegeven op : 22.08.2023

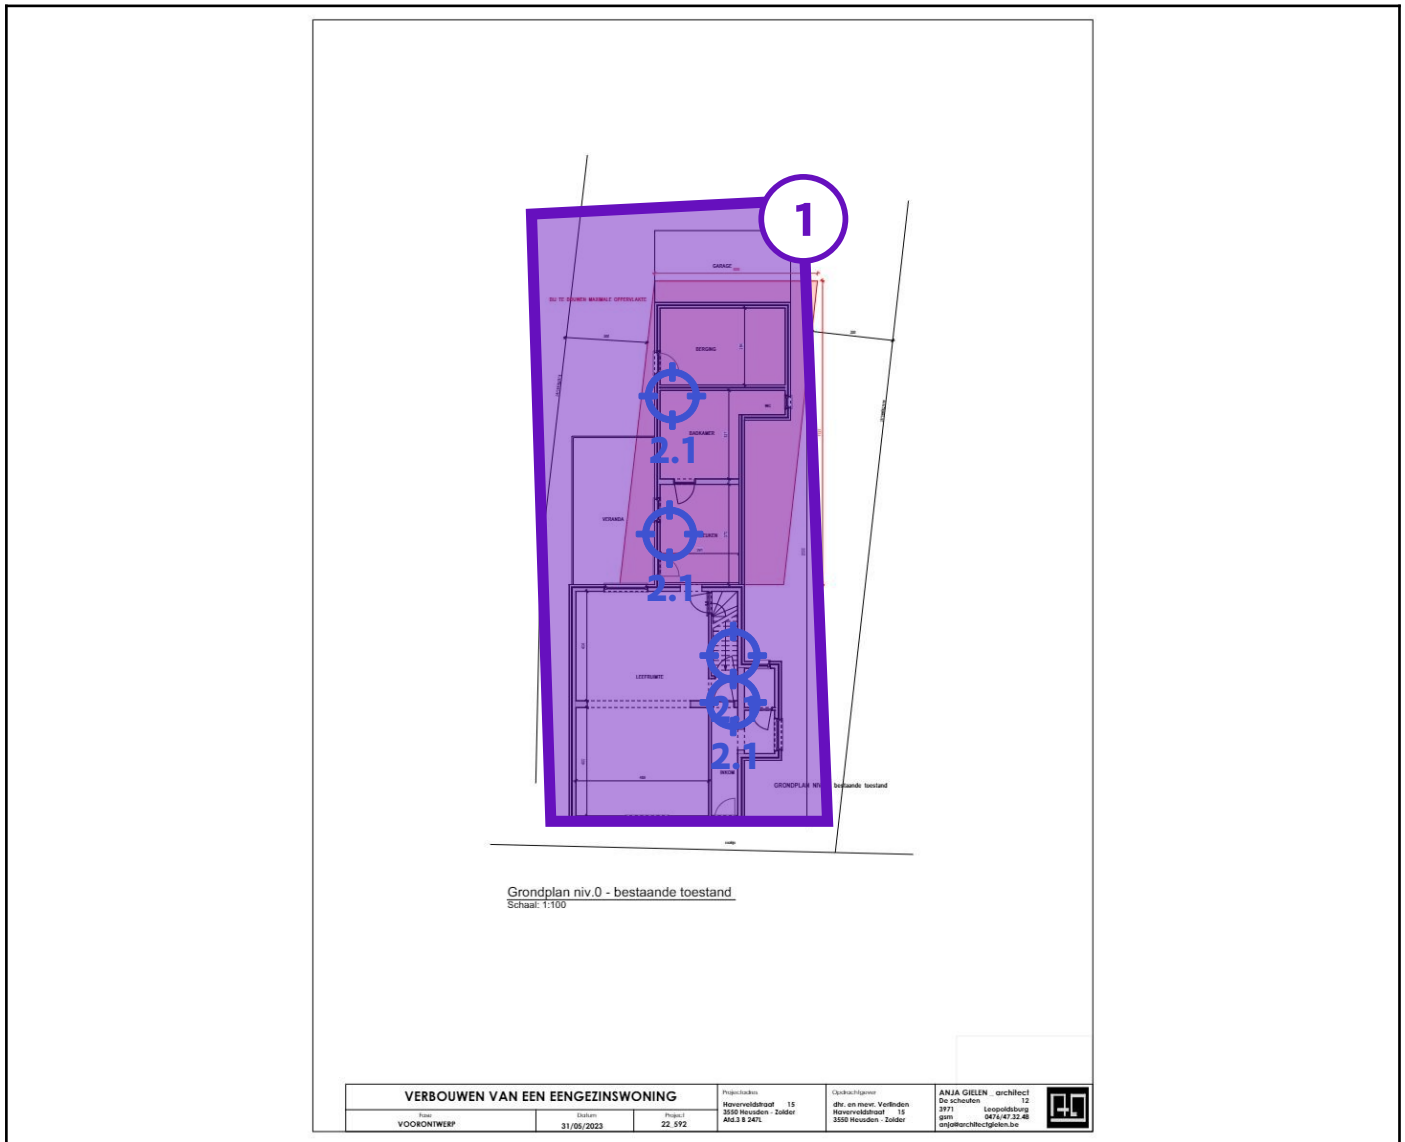
Plan 1.1: BA grondplan bestaande toestand

Beschrijving	Type	Actie
1. Pleisterwerk plafond gelijkvloers en +1	Advies	-
2. Pleisterwerk wanden	Geen asbest	-
2.1 Code: Msnr.1 Pleisterwerk wanden	Mengmonster	-

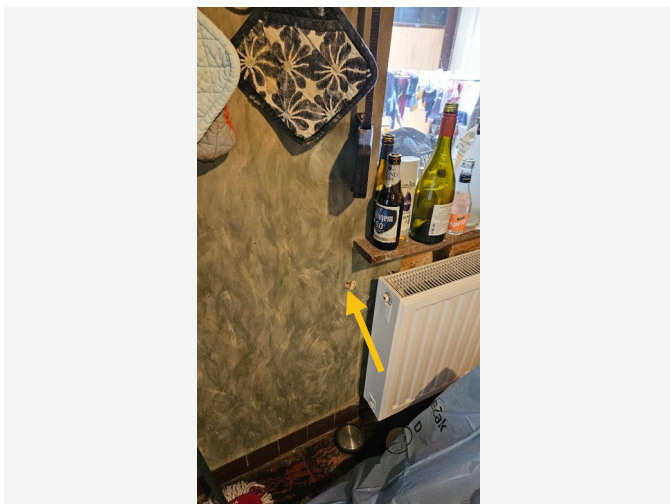
Overzichtsfoto

Advies

Nieuw pleisterwerk tegen de wanden (groot gedeelte van de woning, vandaar enkel staalname van de delen waar het niet nieuw werd bepleisterd) en plafonds volledig nieuw.

Zie bewijsstuk (factuur).

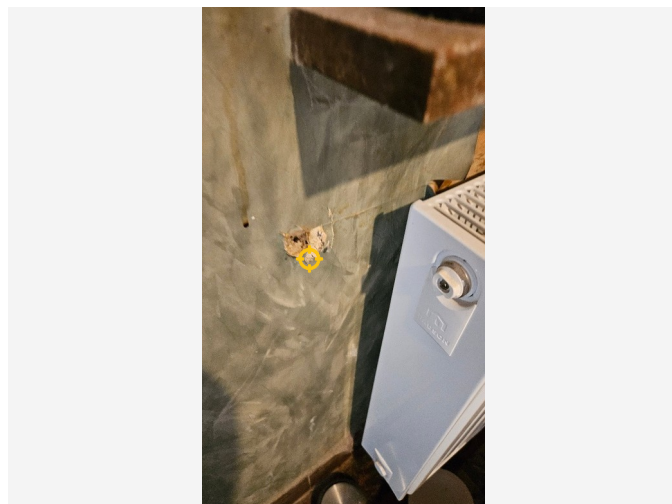
Detailfoto

Geen asbest

#	Type	Referentie	Resultaat
2.1	Mengmonster	Msnr.1 Pleisterwerk wanden	Geen asbest

Beschrijving	Pleisterwerk wanden
Omgeving	Binnen
Primaire drager	Binnenwand
Bindmiddel van materiaal	Gips - kalk

Gebondenheid op basis van bindmiddel	Niet-hechtgebonden
Hoeveelheid (oppervlakte - dikte - aantal)	<ul style="list-style-type: none"> • 80,00 m² - 2,00 cm - 1 stuk
Totaal volume	1,60 m ³
Identificatiemethode	Vaststelling met monstername
Destructieve handeling voor identificatie	Nee
Opmerking	Pleisterwerk werd voor een groot deel recent uitgevoerd (plafond klein gedeelte en muren). De staalnames zijn van de muren die niet opnieuw zijn bepleisterd (achterbouw, toegang kelder..)
