# Asbestinventarisatetest

Begonialaan 33, 1770 Liedekerke

Attestnummer : 20250321-000110.000

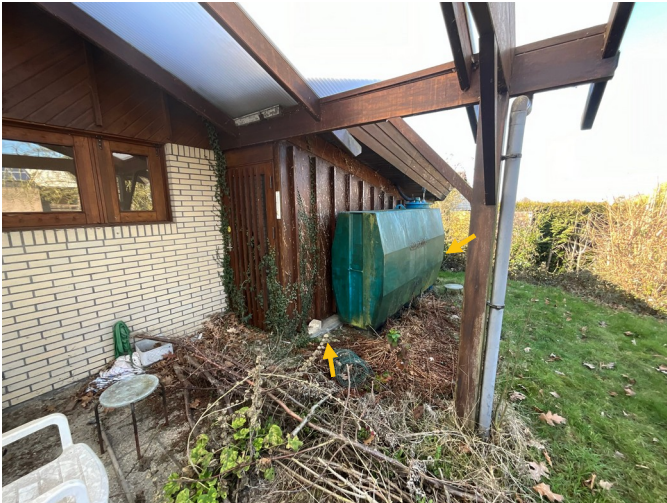
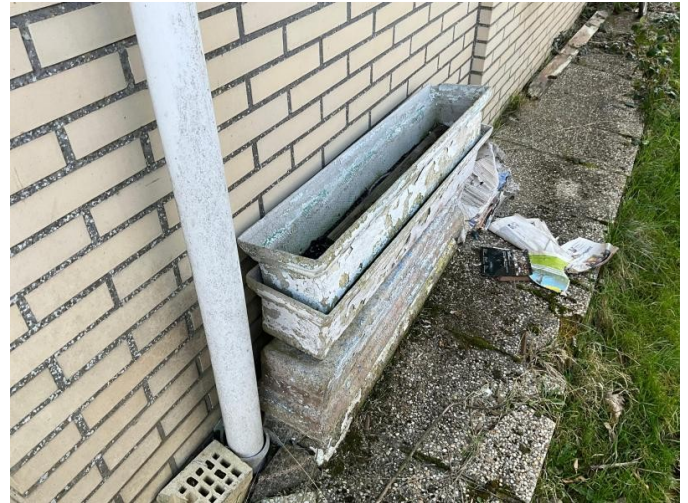
Overzichtsfoto

Detailfoto

Het asbestmateriaal valt onder de mijlpaal van 2040.

**Dringend verwijderen**

| Beschrijving | Bloembakken |
| Aanwezige resten | 4 bloembakken langs de linkerzijgevel. 1 langs de achtergevel. |
| Bindmiddel van asbestmateriaal | Cement |
| Gebondenheid op basis van bindmiddel | Hecht |
| Hoeveelheid (gewicht - aantal) | <ul style="list-style-type: none"><li>• 5,00 kg - 1 stuk</li></ul> |

- Verwijder het asbestafval.

- Eenvoudige handelingen: mag via doe-het-zelf of door werknemer(s) met opleidingsattest eenvoudige handelingen  
Het materiaal dient in zijn geheel te worden verwijderd zonder deze te beschadigen.

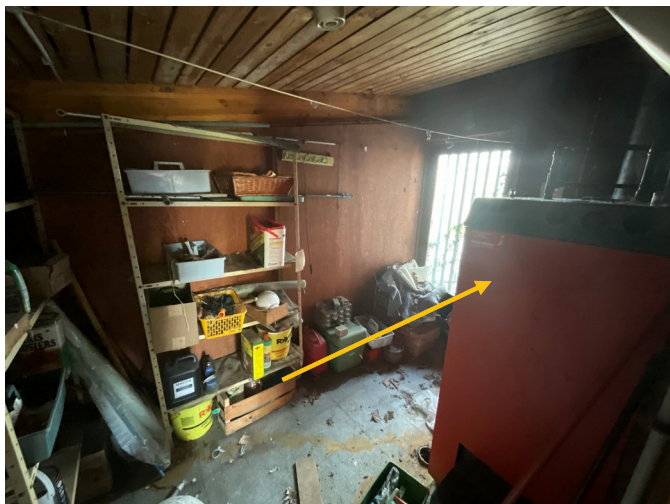
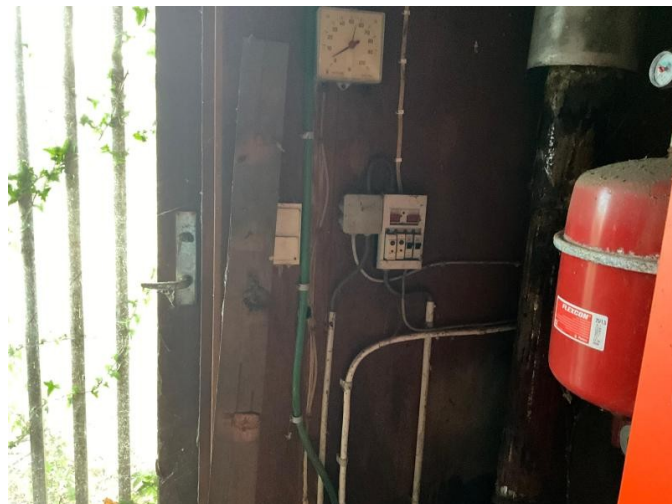
Overzichtsfoto

Detailfoto

Het asbestmateriaal valt onder de mijlpaal van 2040.

Zorgvuldig beheren

| Eindbeoordeling materiaalisico | Laag materiaalisico en/of verlaagde kans op vezelvrijgave |

| Asbestsoort (vezeltype) | Crocidoliet aanwezig |
| Asbestconcentratie | Laag (< 50%) |
| Toestand van het materiaal | Onbeschadigd, niet verweerd |

| Beschrijving | Schakelaars en elektrische infrastructuur |
| Asbestmateriaal | Plaat, paneel, tablet - Type Bakeliet |

- Zorg voor een veilig beheer. Vermijd het beschadigen van het asbestmateriaal. Controleer de toestand jaarlijks op wijzigingen.

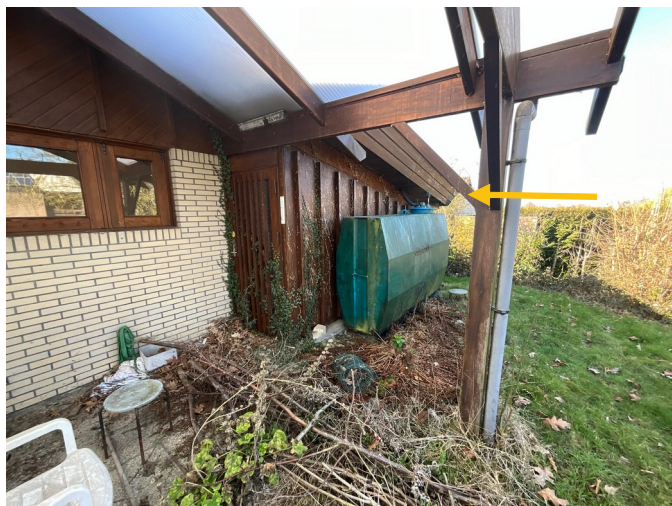
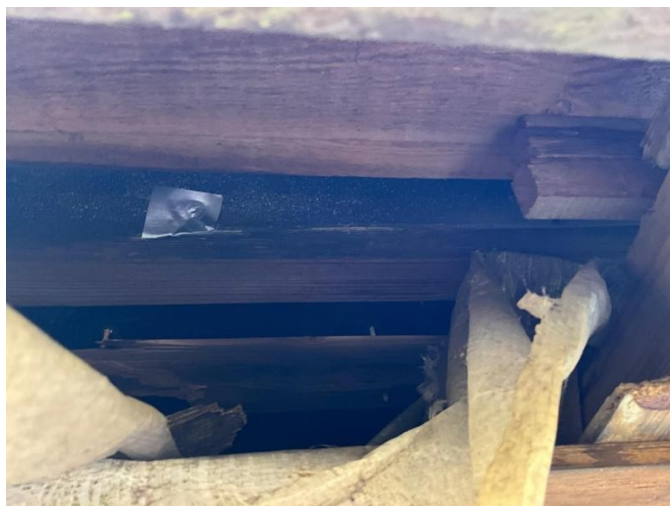
## Fiche 6: Roofing garage

Geen asbest

Overzichtsfoto

Detailfoto

| # | Type | Referentie | Resultaat |
|---|---|---|---|
| 6.1 | Puntmonster | 1 roofing | Geen asbest |

| Beschrijving | Roofing garage |
| Bindmiddel van materiaal | Bitumen (roofing, teer, asfalt) |
| Hoeveelheid (oppervlakte - aantal) | • 123,00 m <sup>2</sup> - 1 stuk |
