## Keuringsverslag van een elektrische laagspanning- en zeer lage spanningsinstallatie

Datum keuring: 13/02/2025

Antoon de Lalaingstraat

HOOGSTRATEN

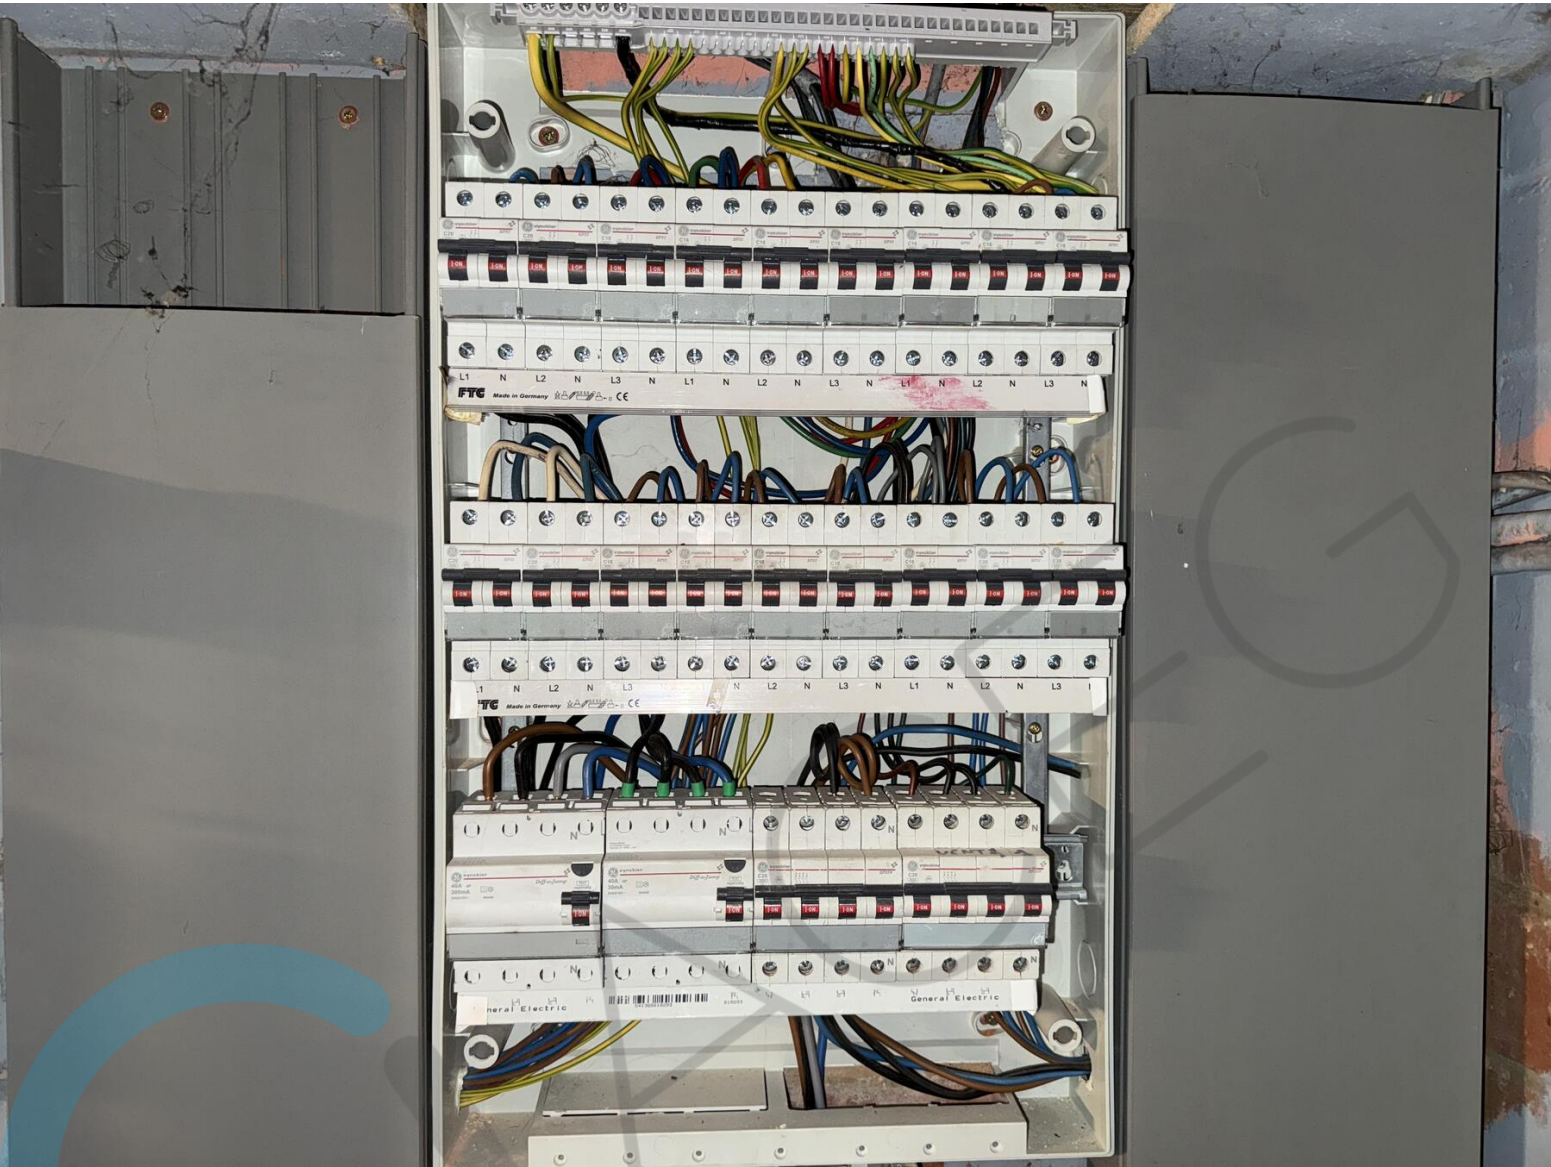
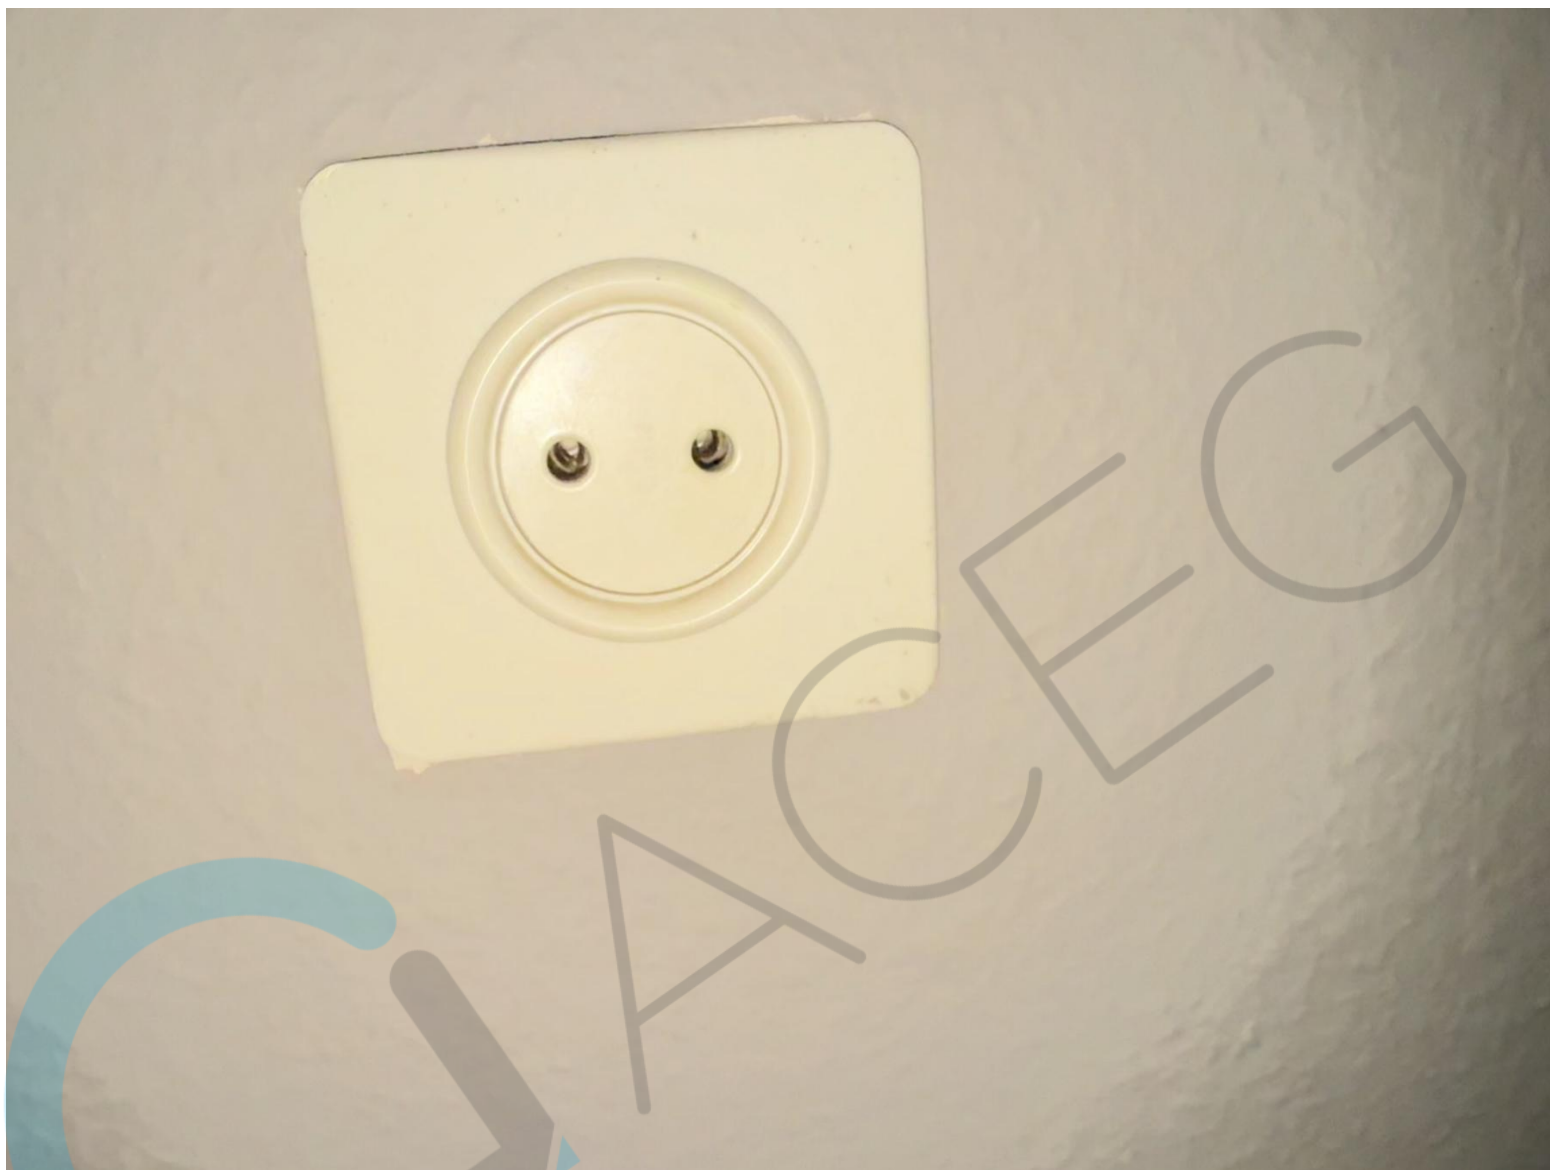
| I9.06 Niet alle contactdozen op LS zijn kinderveilig en/of voorzien van een beschermingscontact (NBN C61-112). (Boek 1 Onderafdeling 1.4.2.3. en 5.3.5.2.) | |

## Geen kinderveiligheid

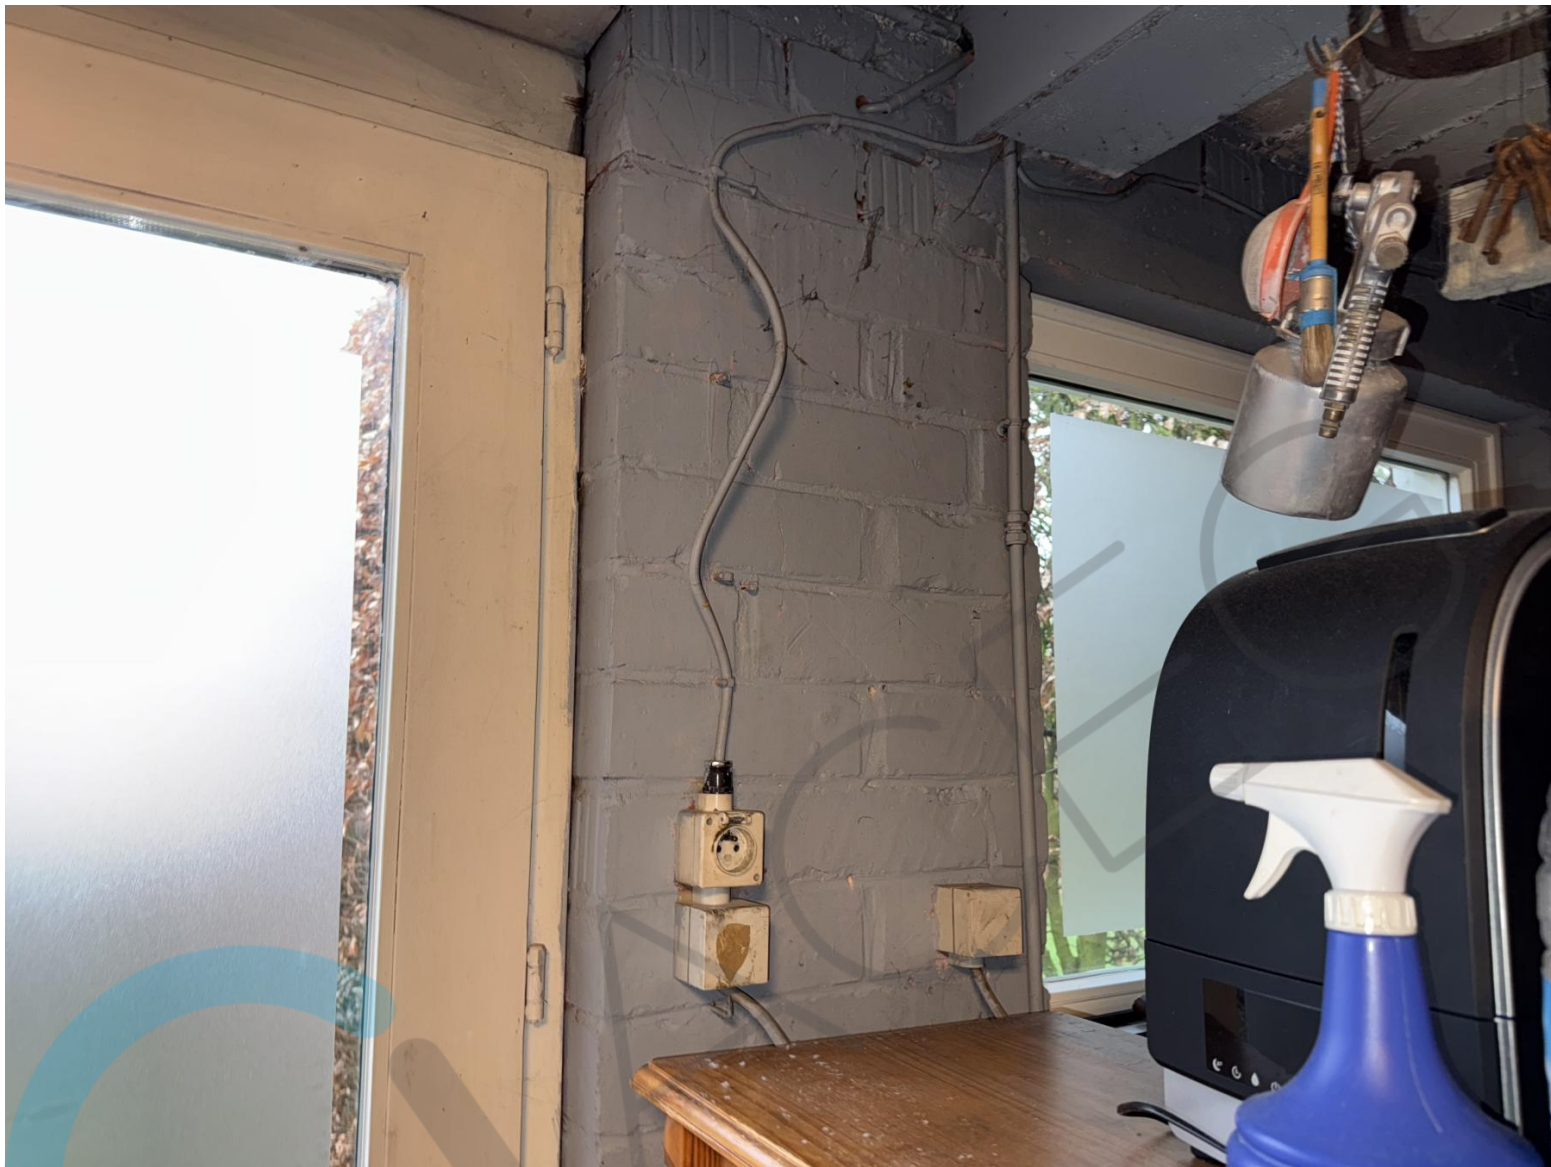
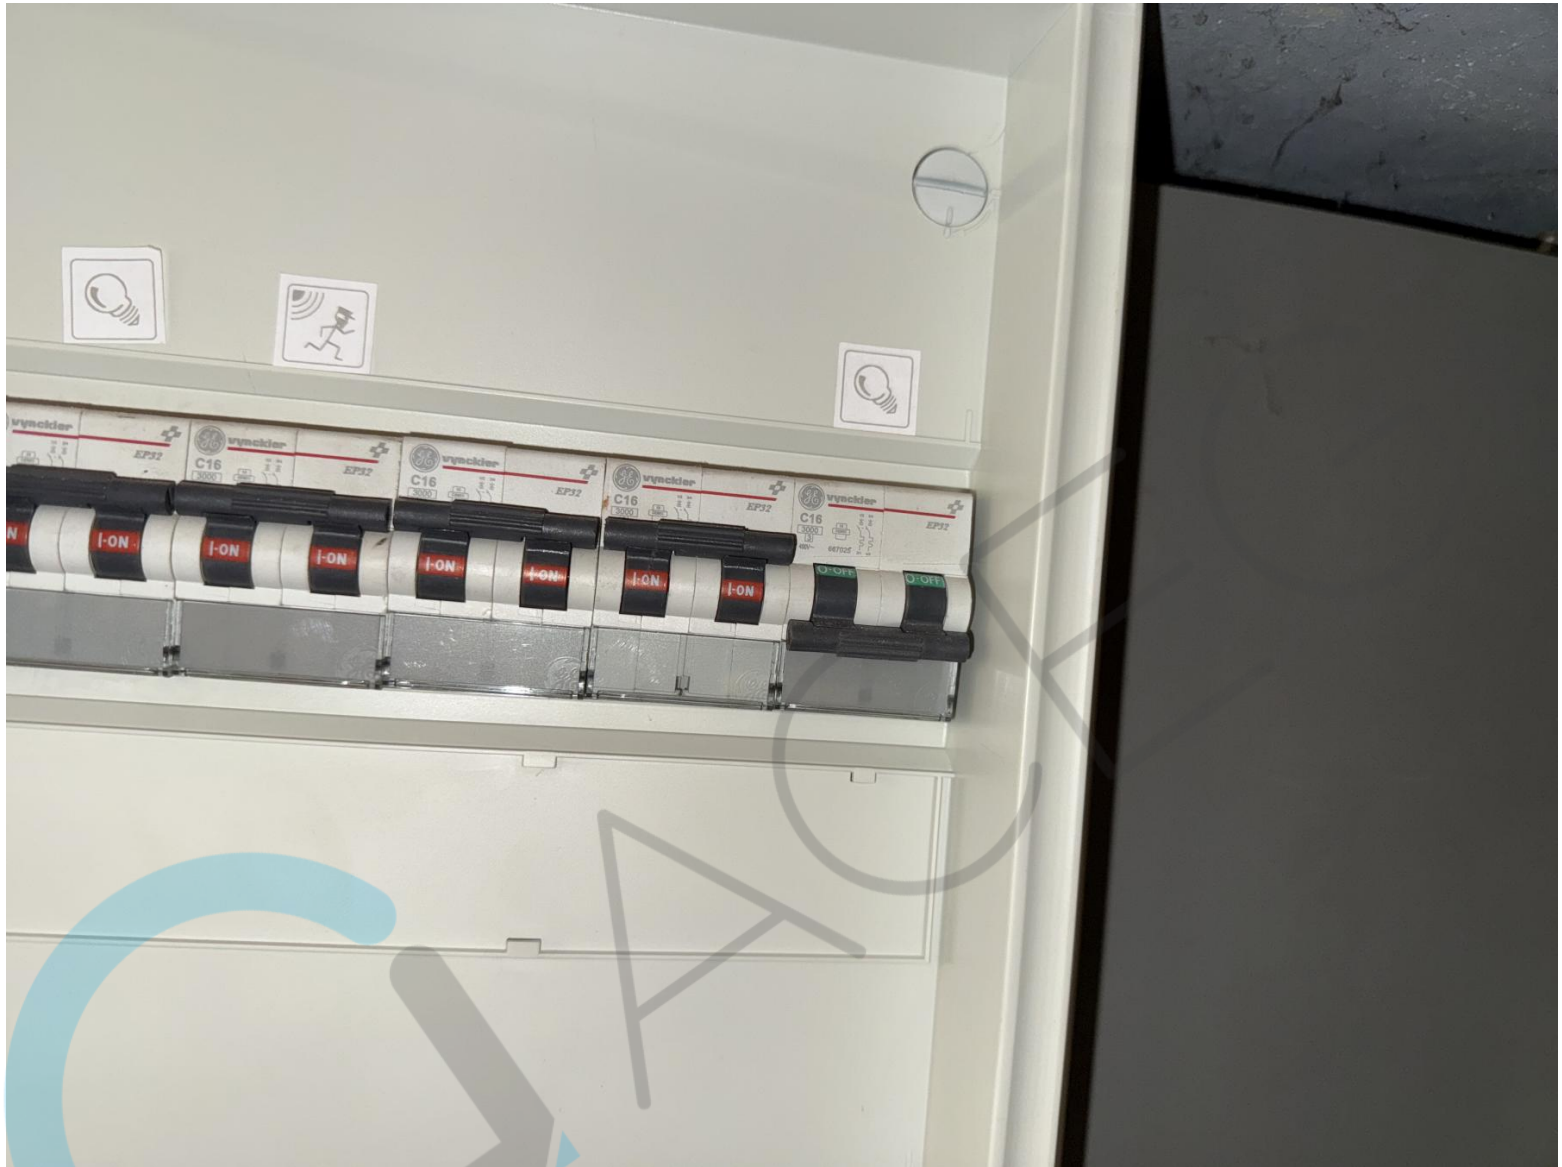
| I2.01 De waarde van de isolatieweerstand van één of meerdere stroombanen is kleiner dan 0,5M ohm (Boek 1 Onderafdeling 6.4.5.1.) | Verlies achter automaat rechts bovenste rij (zie foto) |

## Verlies achter de automaat dat uit staat

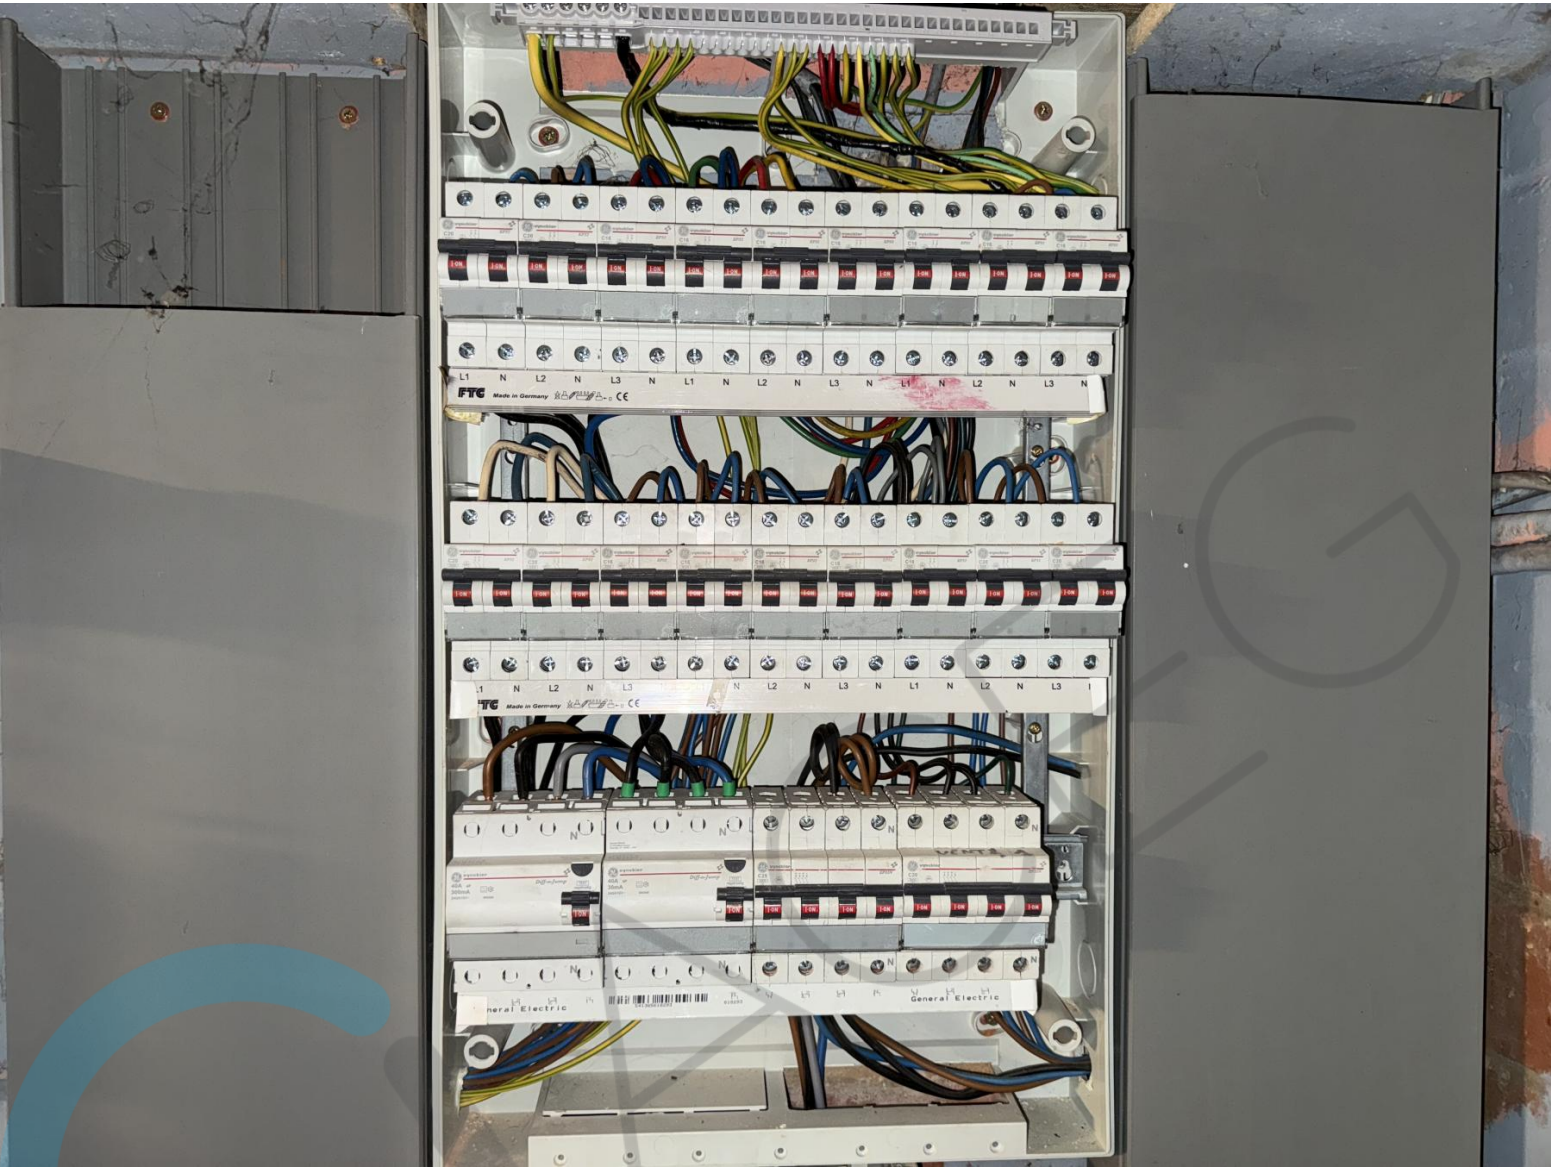
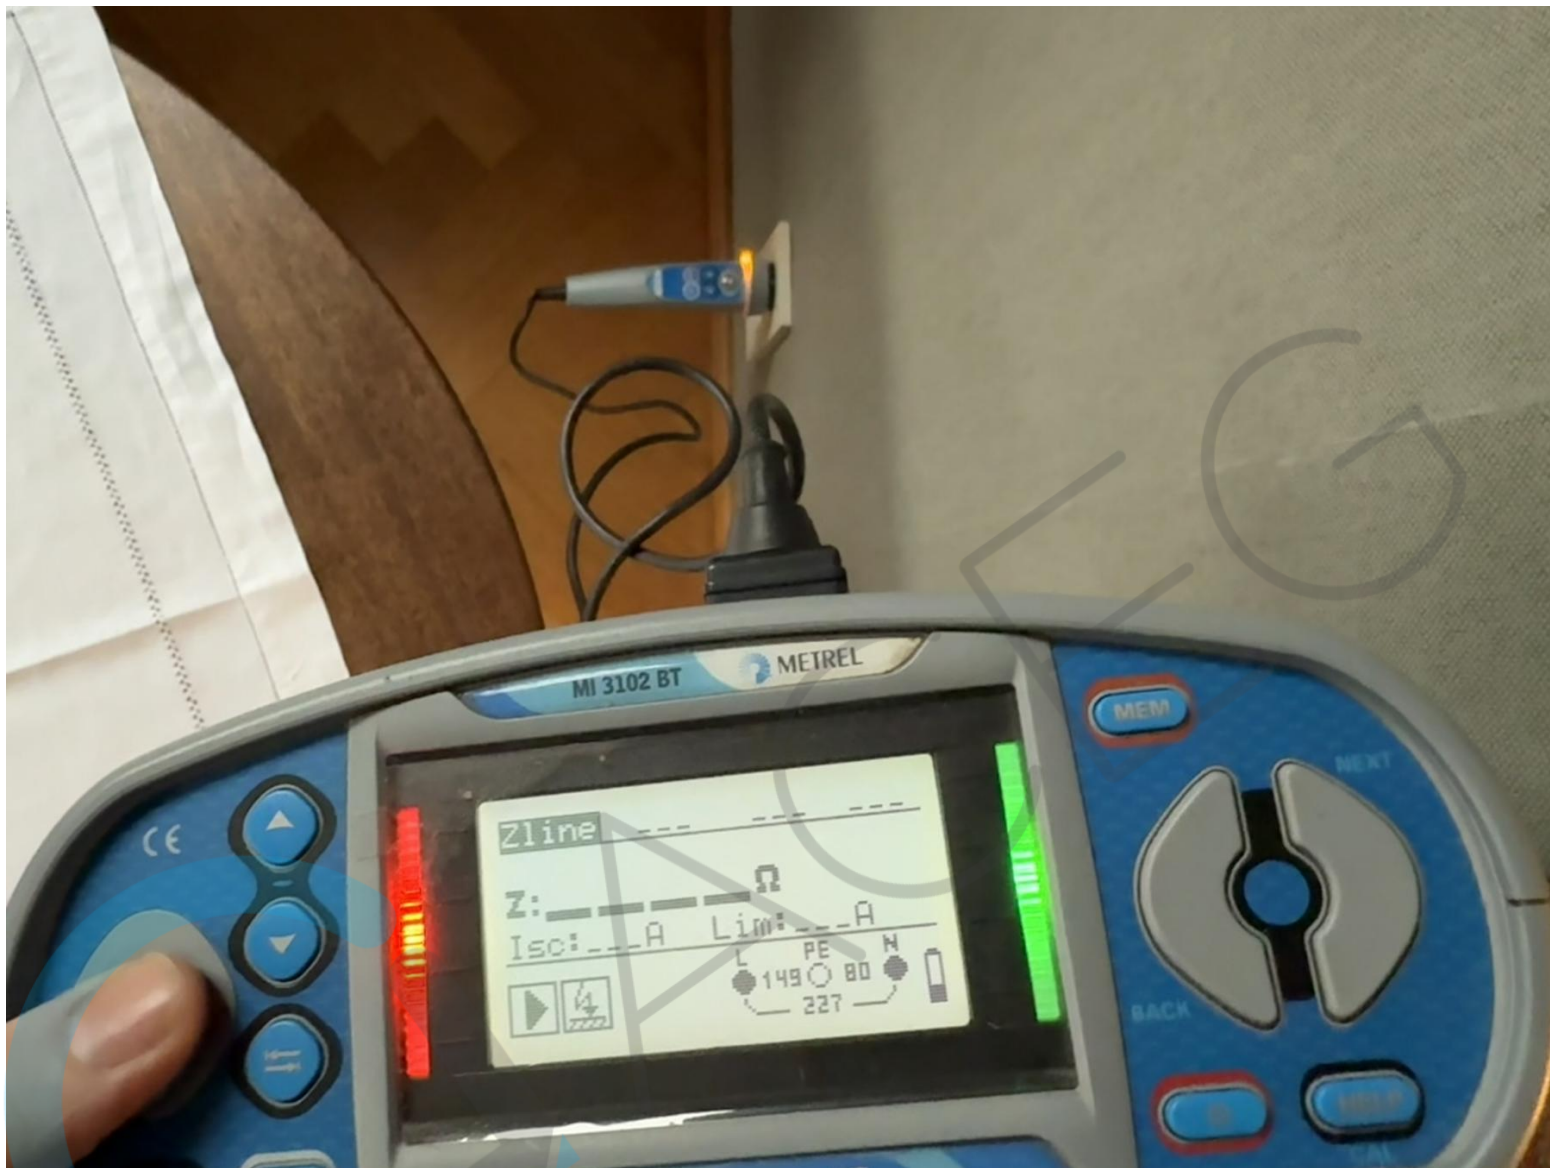
| I2.02 De continuïteit van equipotentiaal en/of beschermingsgeleiders zijn niet gewaarborgd. (Boek 1 Onderafdeling 5.3.5.3.G. en 5.4.3.5) | Meerdere stopcontacten met aardingspen waar geen aarding aanwezig is. |

## Geen aarding bij stopcontact met aardingspen
